Analysis of recent Work Over Activities with Respect to Optimization

Master Thesis

Martin Straub

Vorgelegt am Institut für Mineral Resources and Petroleum Engineering
Montan Universität Leoben, Österreich
und bei der
OMV AG EP Austria, Reservoir Management

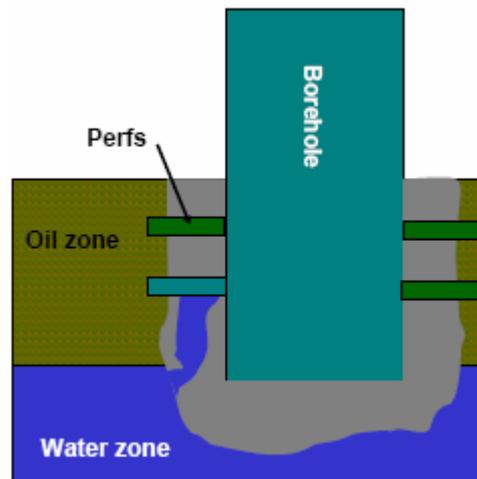
Abbildung 2 Schlechter Zementjob, der den Zufluss des Wassers in die Sonde ermöglicht [37]

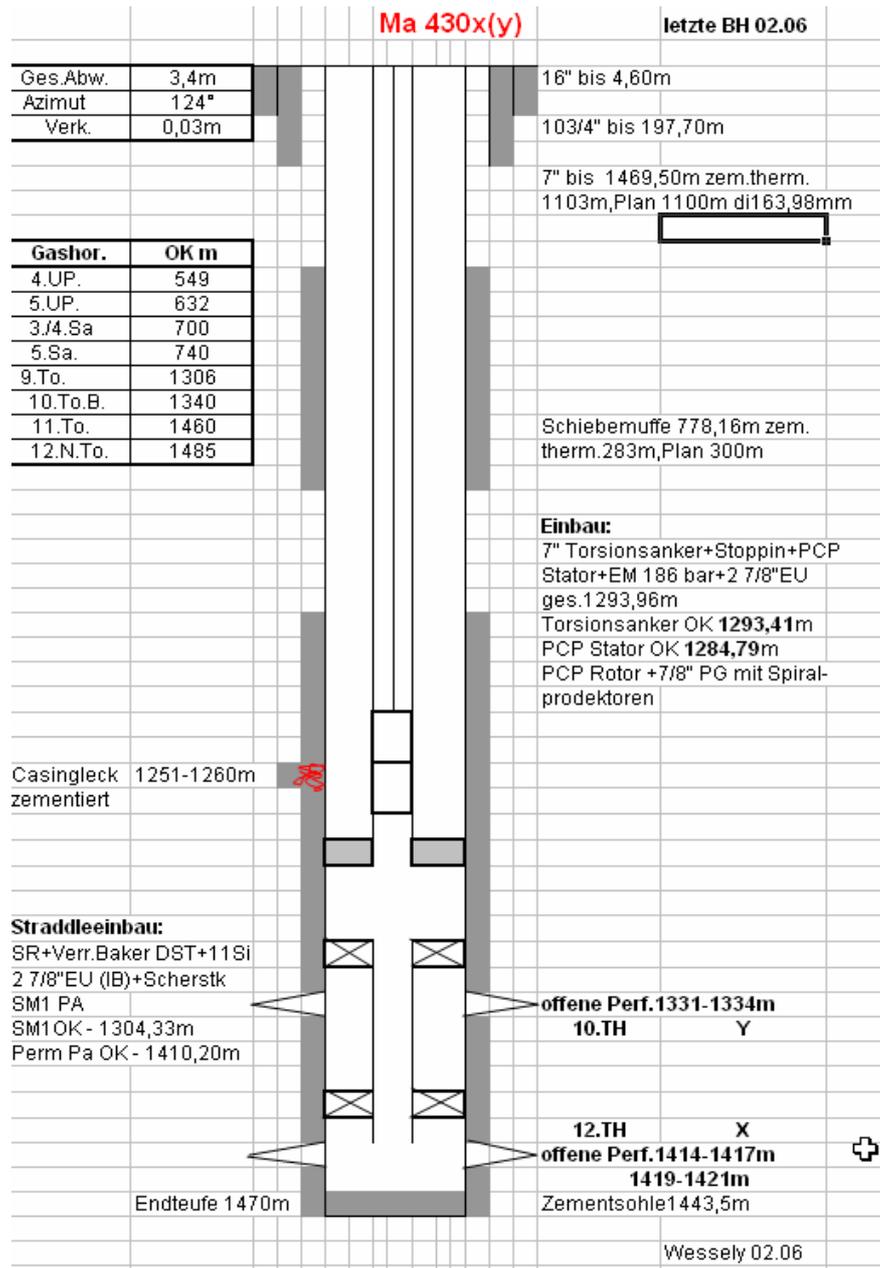
Abbildung 10: Sondenskizze der Sonde Ma 430 mit abzementiertem Casingleck und installierter PCP

Leak repair stands for repairing a casing leakage with cement. In the well Matzen 430 a gas lift was installed and the gas lift couldn't be used to produce the oil, because a high injection pressure for the gas was needed and the cemented section couldn't withstand this pressure. Therefore a PCP was installed and during the production another casing leak occurred, because the produced sand eroded the tubing and the casing.

wurde mit einem Straddle verschlossen. Der Nachteil einer Casingleckreparatur mittels Zementation ist, dass der Zement anfällig gegenüber Schwellbelastung ist. Hohe Drücke dürfen im reparierten Bereich ebenfalls nicht auftreten, denn sonst kann die Zementation beschädigt werden und Gas kann ebenfalls durch den abzementierten Leckbereich diffundieren. Der Straddle in Abbildung 10 wurde eingebaut, damit die zu erwartenden Drücke den Zement nicht beschädigen.

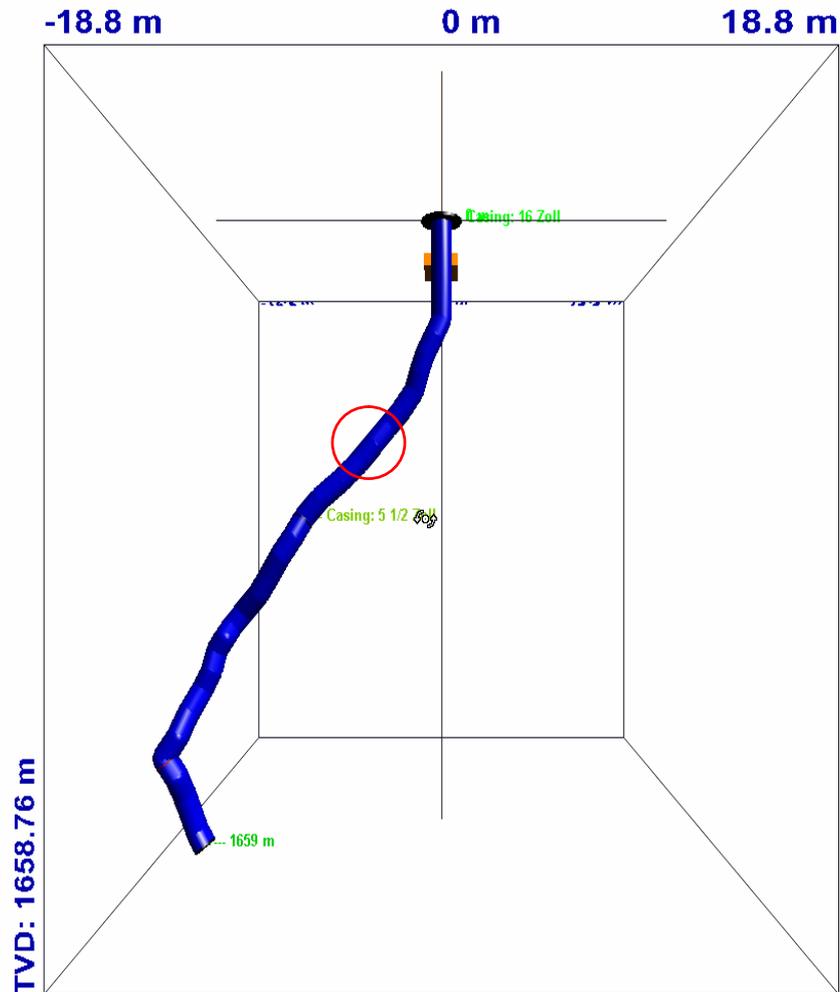
Abbildung 23: Bohrlochverlauf mit gekennzeichnetem Casingleck der Sonde Bockfliess 022

Problem 2 steht für Probleme die während der Casingleckreparatur auftraten. Dabei handelt es sich ausschließlich um das Auffräsen des Casings mit einem RM oder anderen Fräsworkzeugen. Dieser Faupas passierte zum Beispiel während der Casingleckreparatur der Sonde Bockfliess 022. Hierbei wurde nachdem das Casingleck zementiert wurde, eine Fräskrone samt Driltubing eingebaut und der Zement aufgebohrt, da der Zement nicht mit einem RM beseitigt werden konnte. Dabei traten Eisenspäne und Zementrückstände der Casingzementation zu Tage und ein sprunghaftes Ansteigen des Drehmoments konnte ebenfalls beobachtet werden. Dies sind Indizien für ein Auffräsen des Casings. Abbildung 23 verdeutlicht das Bohrlochbild der Sonde Bockfliess 022.

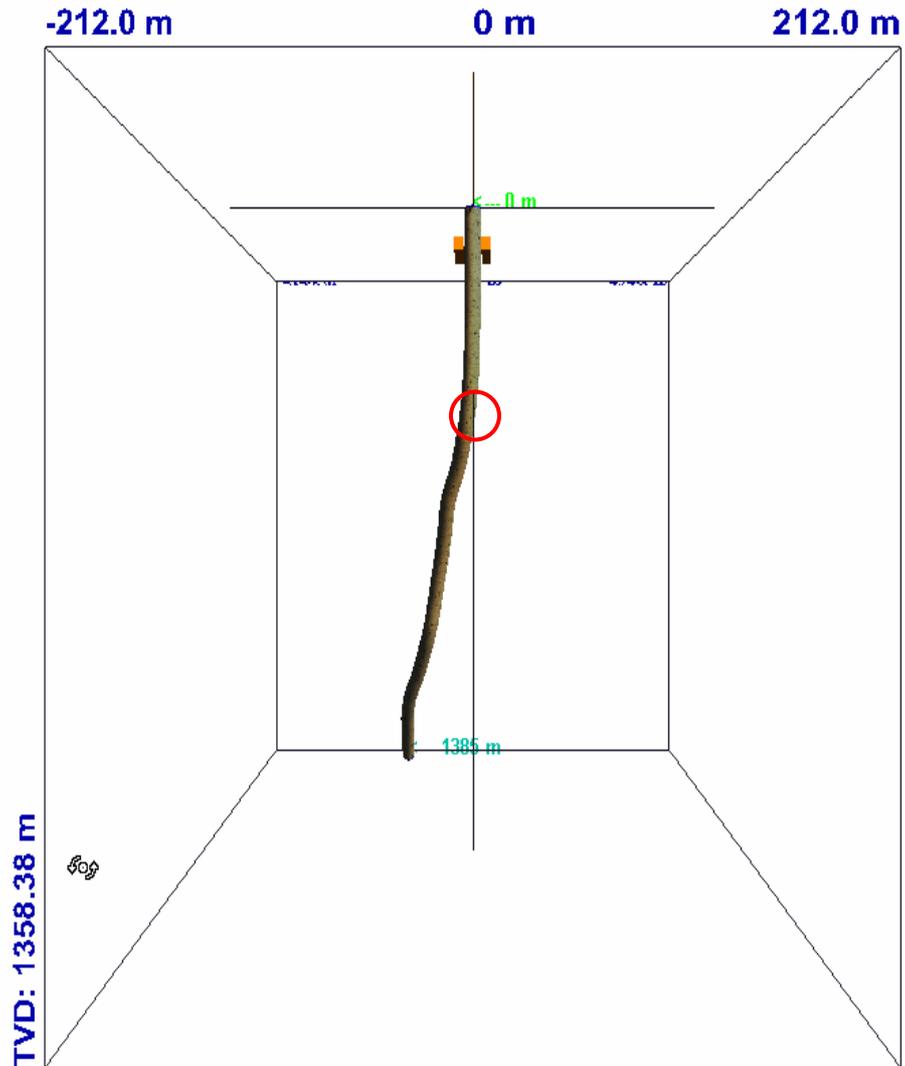
Abbildung 24: Bohrlochverlauf der Sonde Bockfliess 072 inklusive gekennzeichnetem Casingschaden

Problem 6 steht für einen Casingschaden, der das reibungslose Befahren des Bohrloches verhinderte. Die Sonde Bockfliess 072 sollte mit einem Inside-Casing-Gravel-Pack komplettiert werden, da es während der Ölproduktion immer wieder zum Zufluss von Sand kam. Während der Behandlung wurde allerdings ein Casingschaden im Bereich von 890m festgestellt. Abbildung 24 zeigt den Bohrlochverlauf der Sonde Bockfliess 072. Der Bereich des Casingschadens ist rot eingekreist.

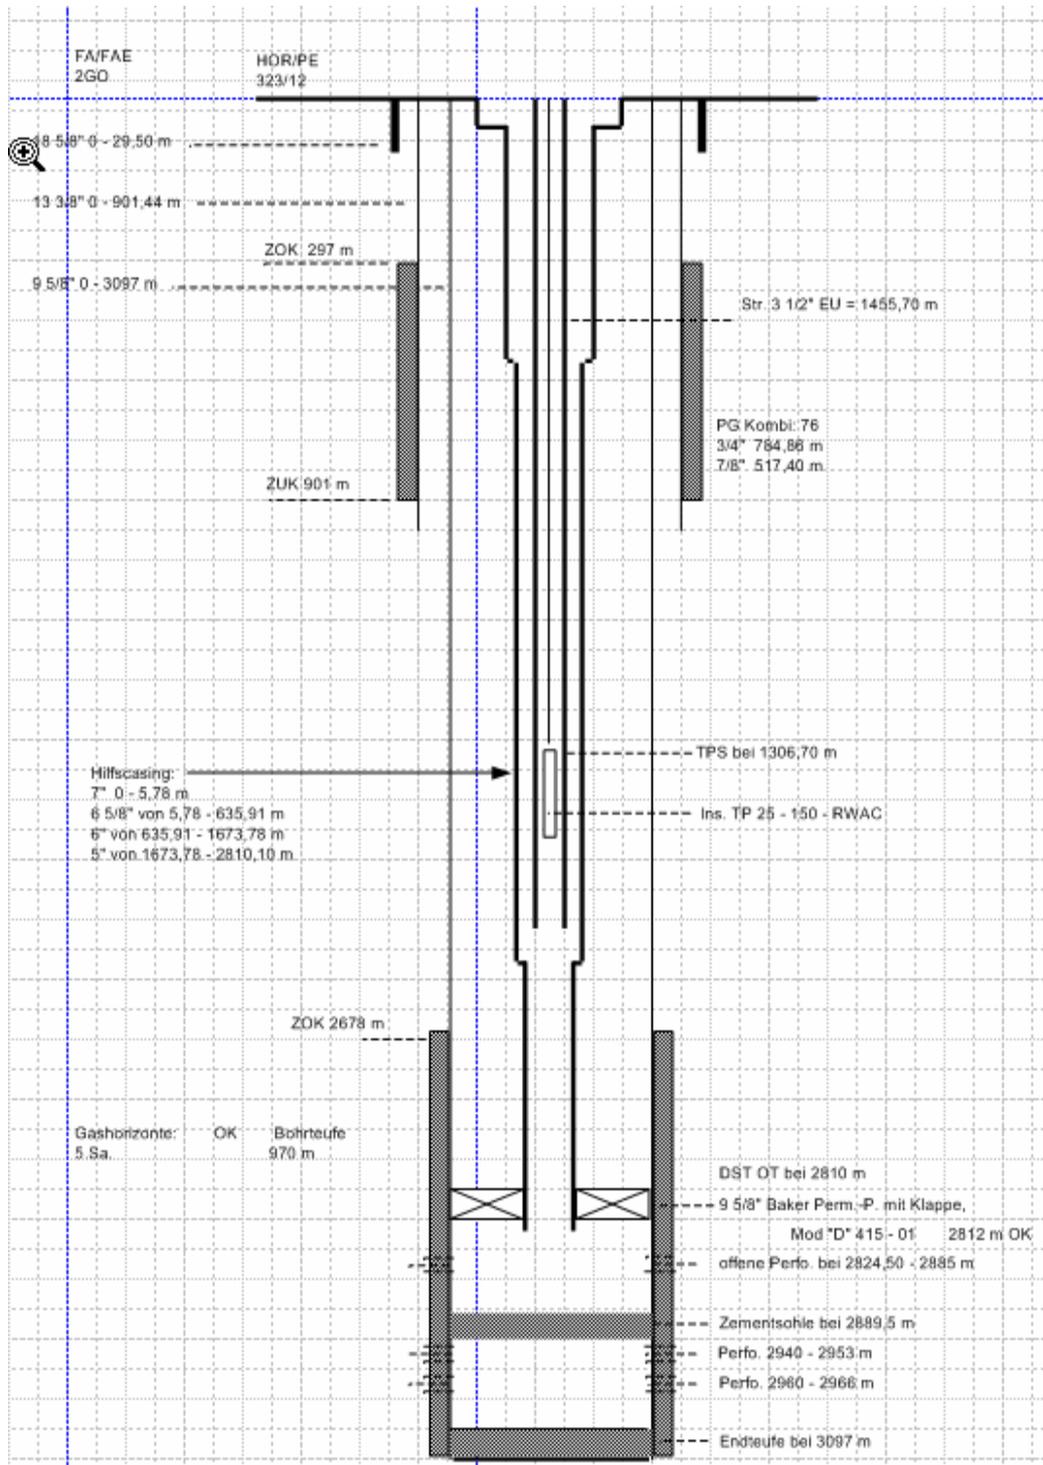
Abbildung 25: Sondenskizze der Sonde Gänserdorf T 002 mit eingebautem Hilfscasing und Tiefpumpe

Stuck casing describes the situation in the well Gänserndorf T 002, where an additional casing was installed to isolate the massive casing leaks in the production casing. The casing corroded as well and therefore it had to be removed to enable a work over treatment. But due to the tremendous corrosion of this casing only parts of the casing could be removed and the other parts remained in the well. The remaining parts couldn't be removed and therefore the well was abandoned.

Hinter Problem 7 verbirgt sich das Scheitern des Versuches ein Hilfscasing zu ziehen. Die Sonde Gänserndorf T 002 ist eine Sonde, die mit einem 5“ bzw. 6“ Hilfscasing versehen wurde, um die weitläufigen Casingschäden zu beheben. Abbildung 25 veranschaulicht die Komplettierung des abzudichtenden Casinglecks der Sonde Gänserndorf T 002.

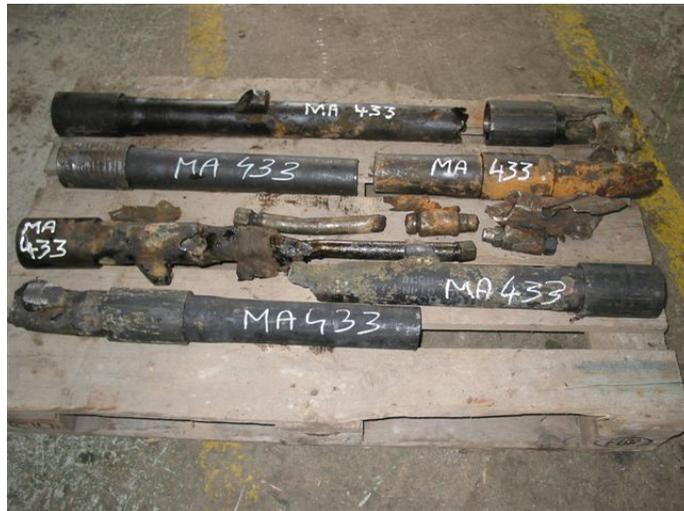
Abbildung 32: Korrodierte Gasliftinstallation der Sonde Matzen 433
