**Klassifizierung von Oberflächenfehlern an
überwalztem Knüppelmaterial mittels einer
optischen Rissprüfanlage
(SIAS – Surface Inspection Automated System)**

Masterarbeit

Industriepartner: voestalpine Stahl Donawitz GmbH & Co KG

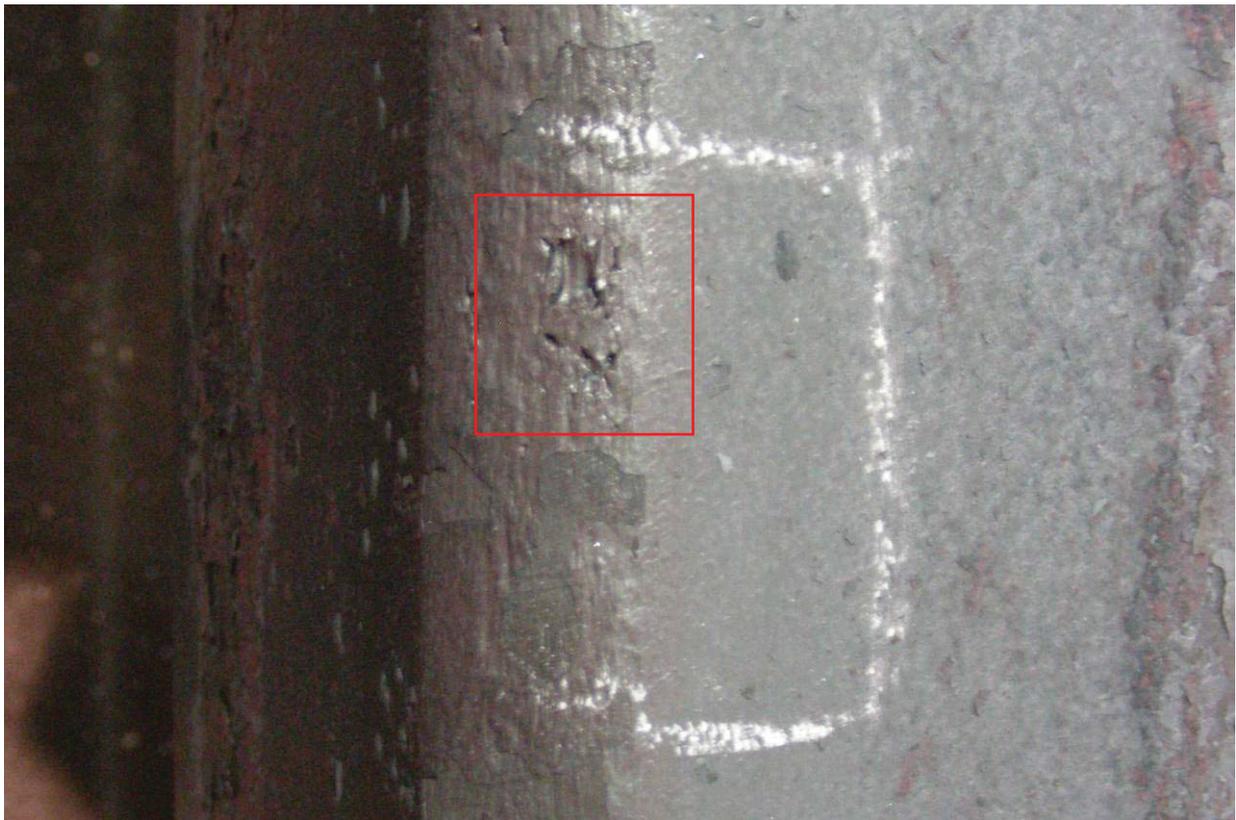
Bild 37: Kantenquerriss auf Knüppel, Stahlgruppe 1

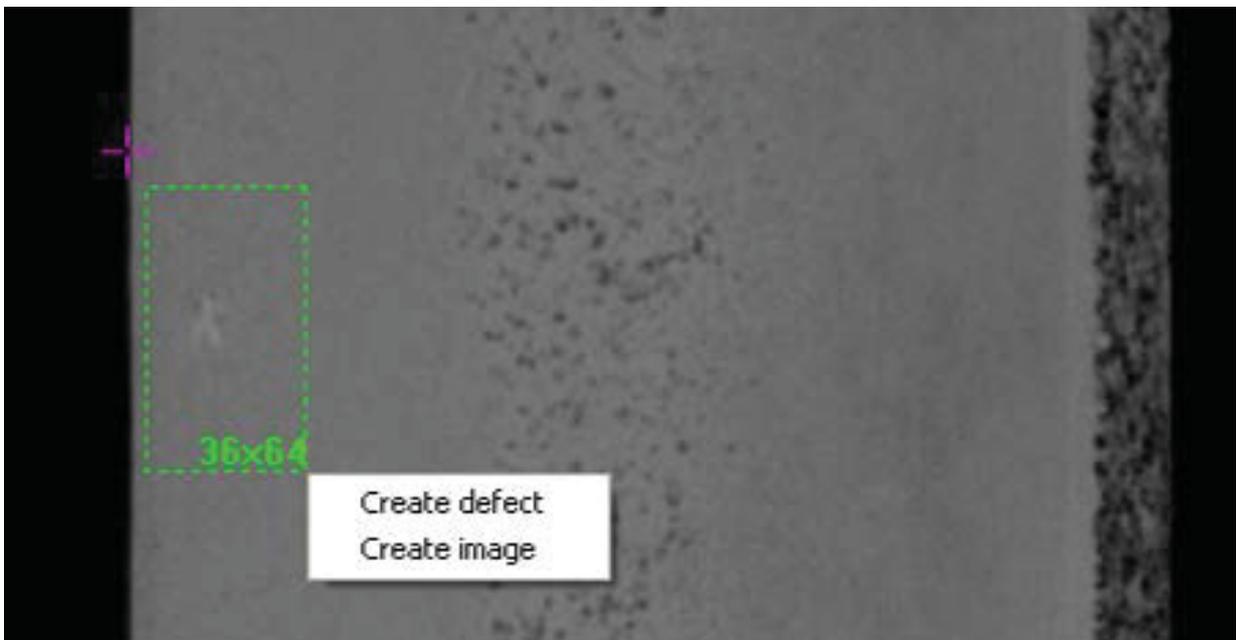
Bild 38: Kantenquerriss, Bild aufgenommen mittels SIAS, Stahlgruppe 1

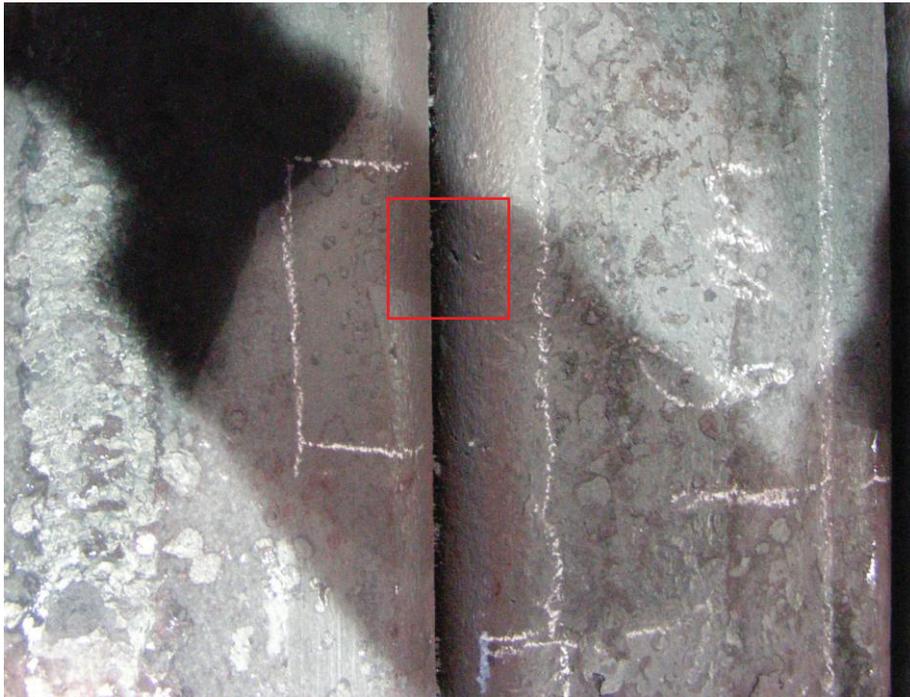
Bild 39: Kantenquerriss schwacher Ausprägung auf Knüppel, Stahlgruppe 1

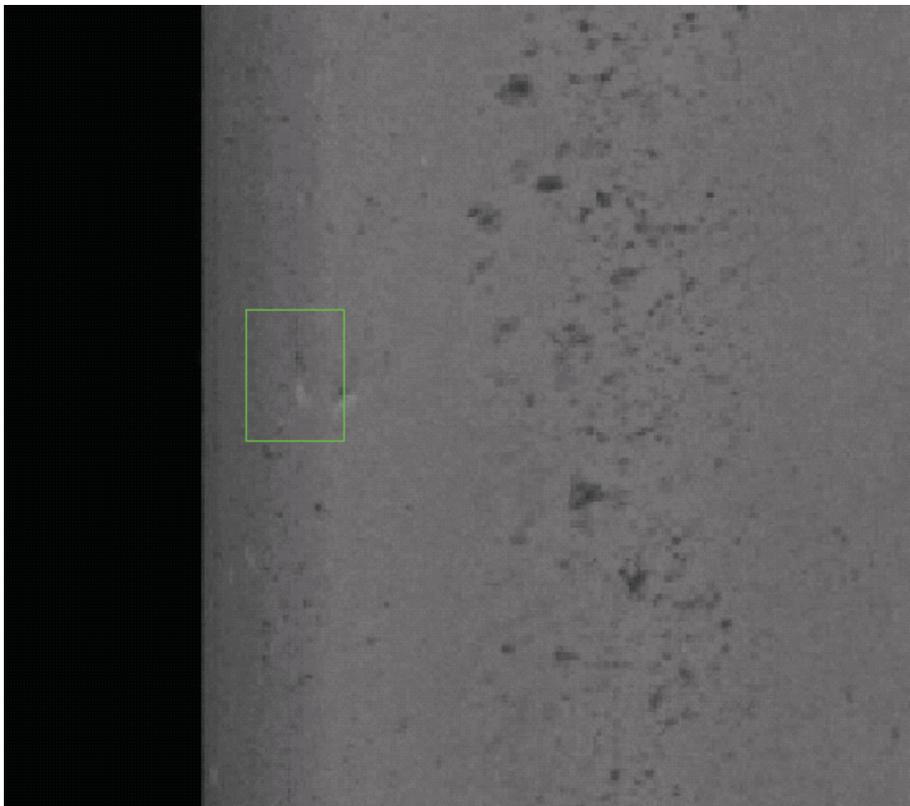
Bild 40: Kantenquerriss schwacher Ausprägung, Bild aufgenommen mittels SIAS, Stahlgruppe 1

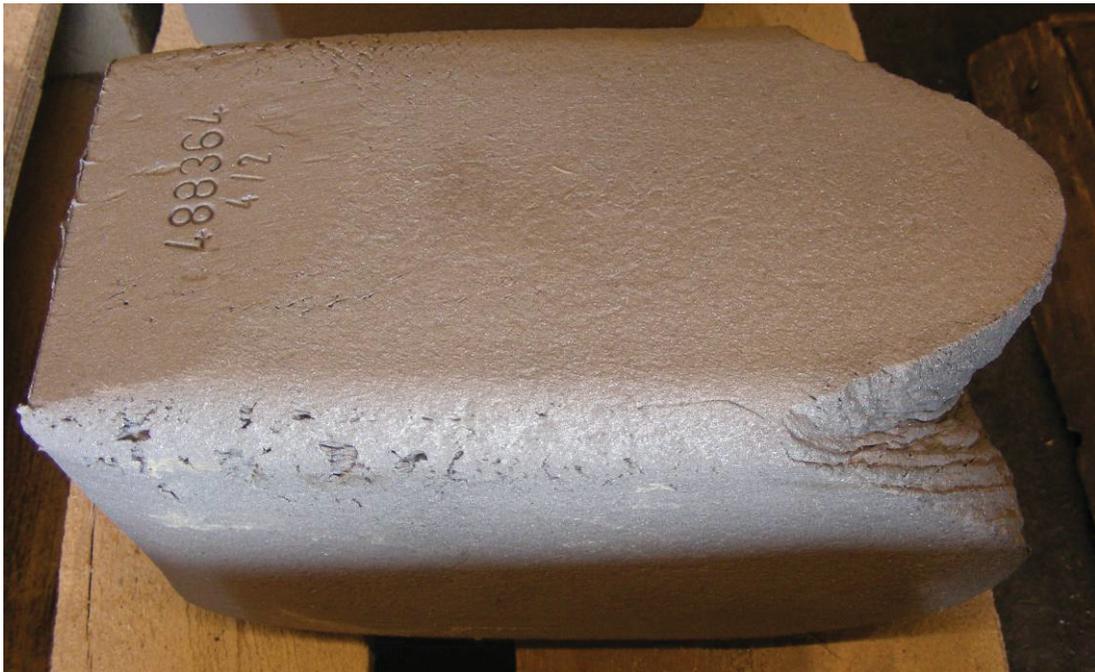
Bild 41: Gruppe von Kantenquerrissen auf Knüppel, Stahlgruppe 1

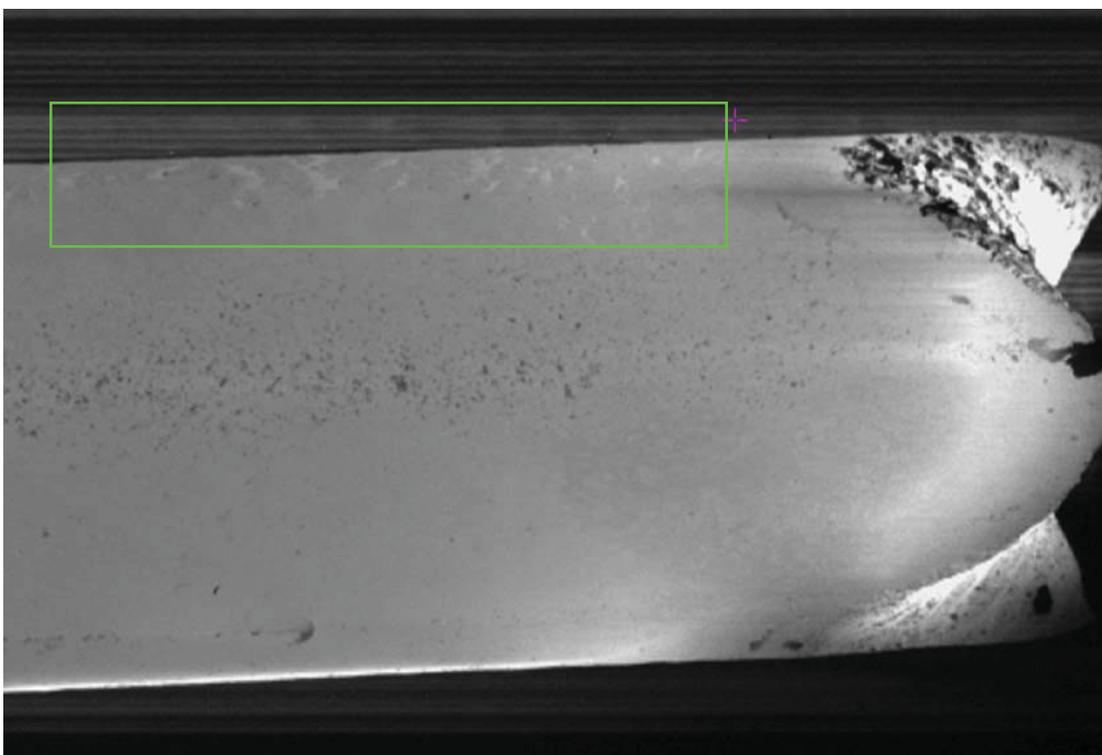
Bild 42: Gruppe von Kantenquerrissen, Bild aufgenommen mittels SIAS, Stahlgruppe 1

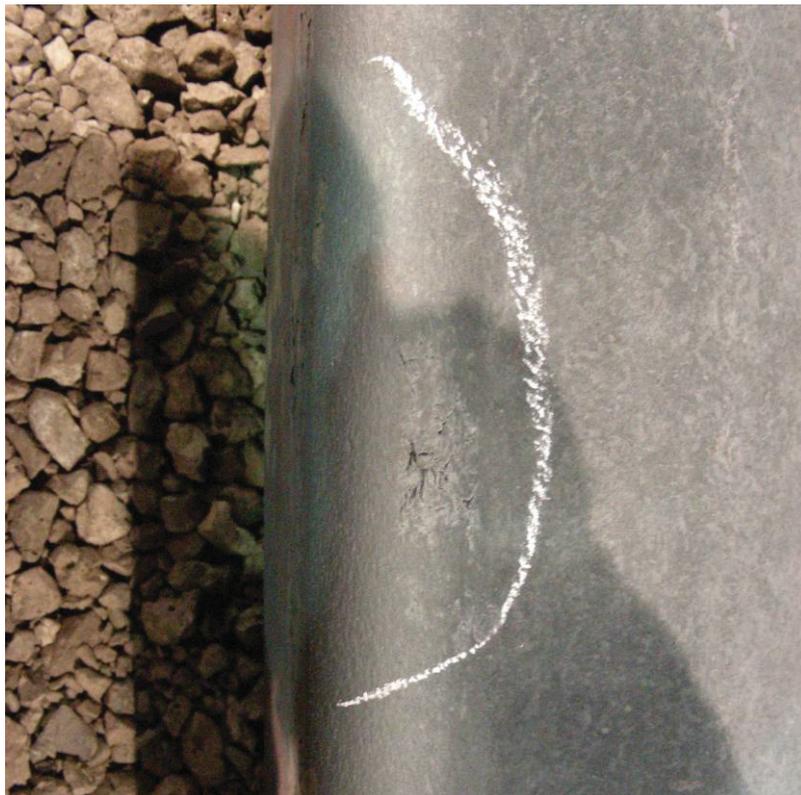
Bild 43: Netzförmiger Kantenquerriss auf Knüppel, Stahlgruppe 1

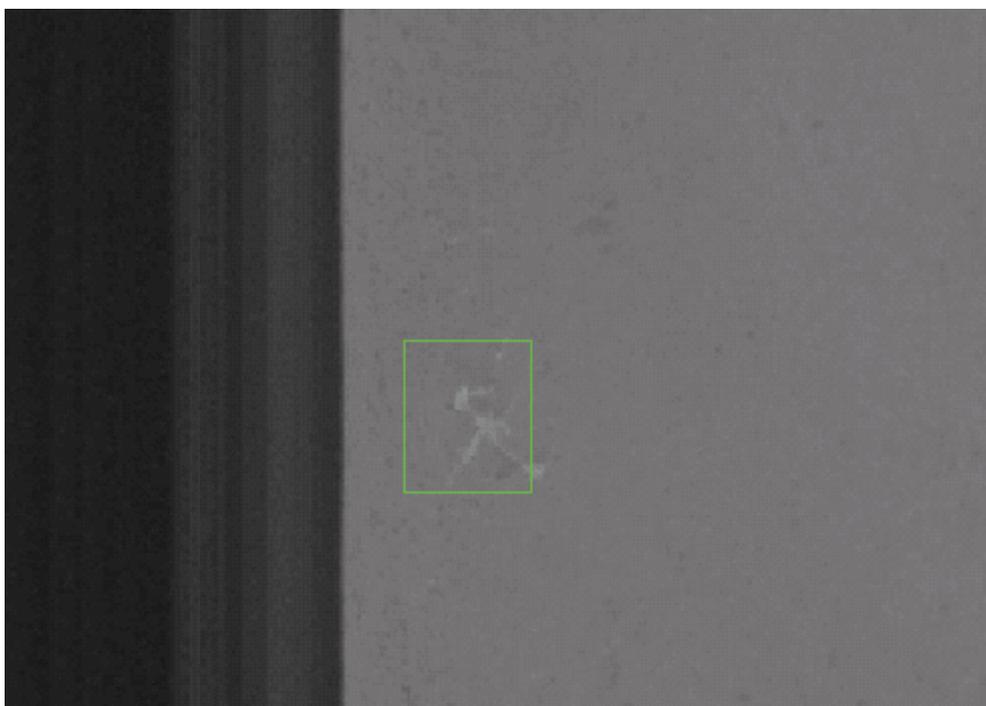
Bild 44: Netzförmiger Kantenquerriss, Bild aufgenommen mittels SIAS, Stahlgruppe 1

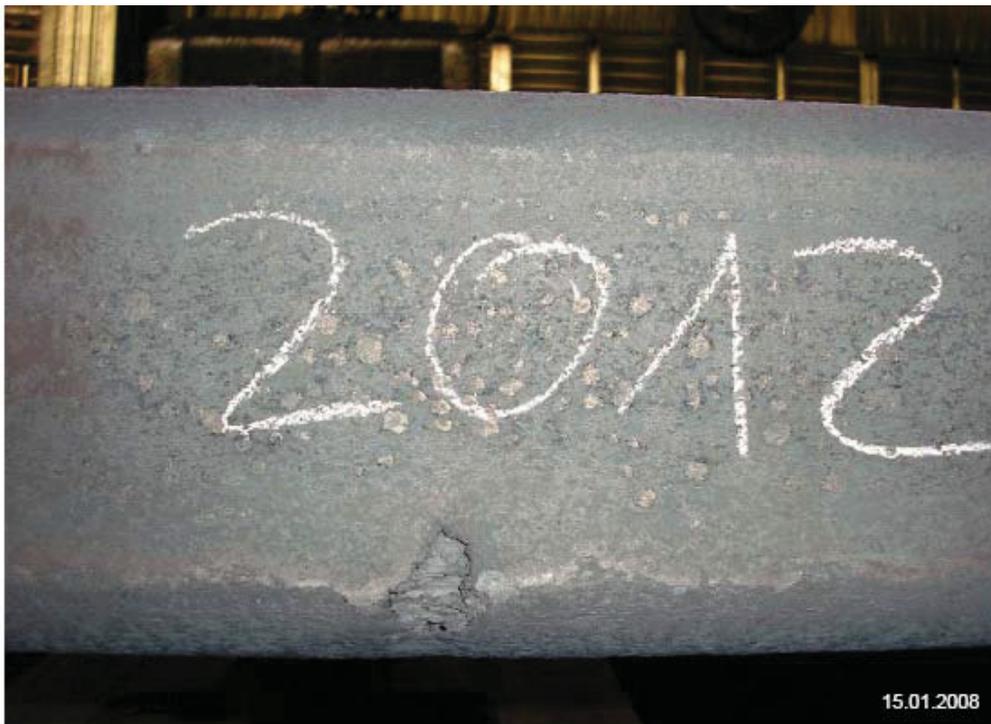
Bild 45: Massiver Kantenquerriss, Stahlgruppe 1

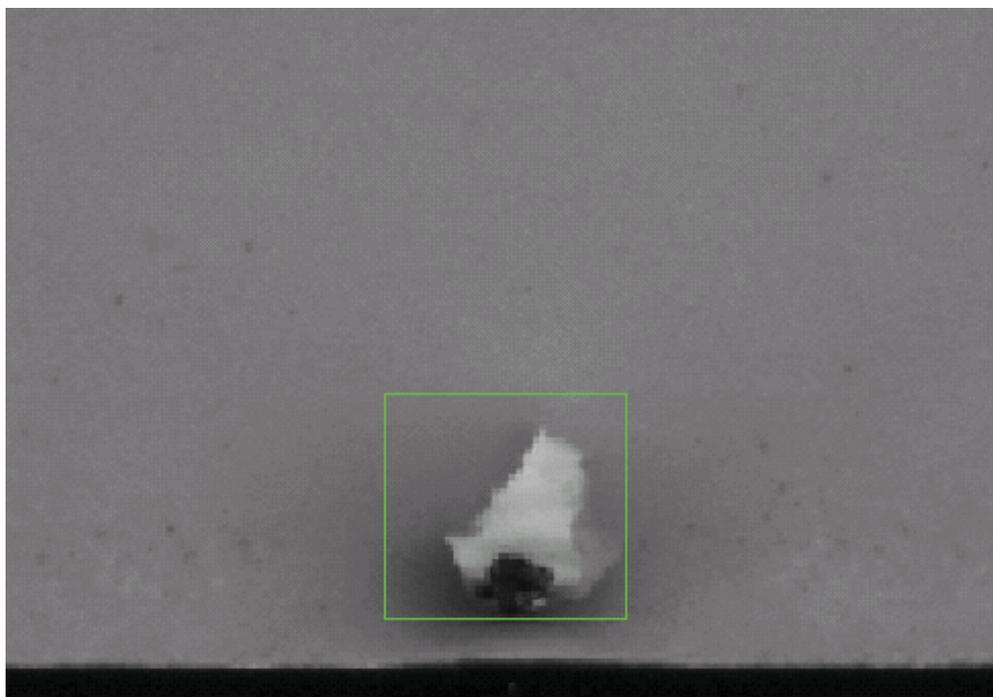
Bild 46: Massiver Kantenquerriss, Bild aufgenommen mittels SIAS, Stahlgruppe 1

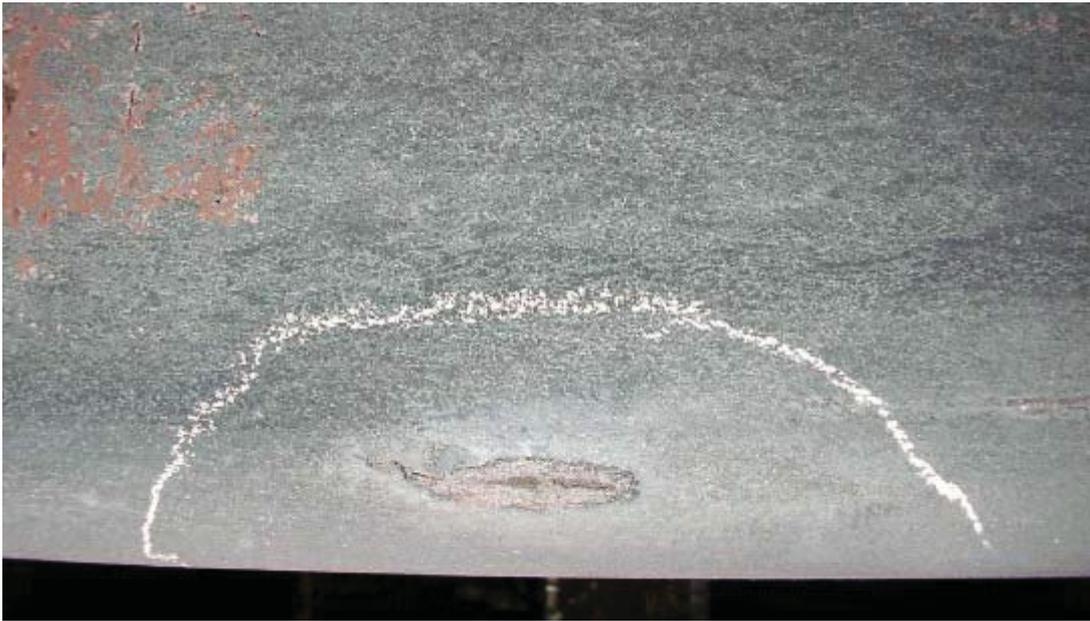
Bild 47: In die Länge gezogener Kantenquerriss auf Knüppel, Stahlgruppe 5

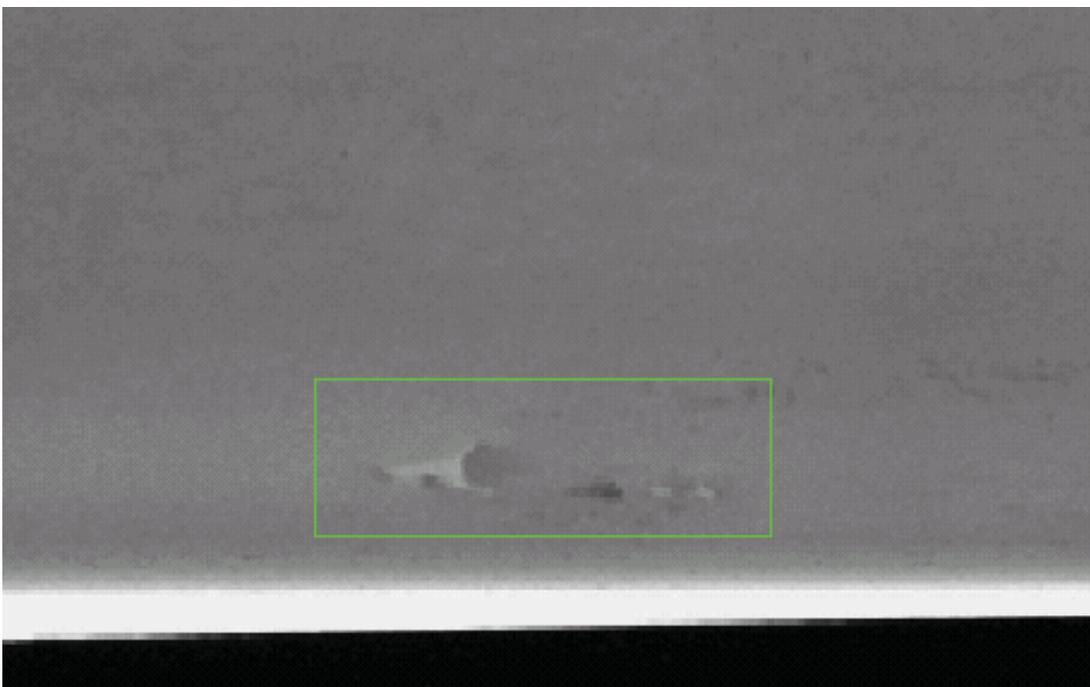
Bild 48: In die Länge gezogener Kantenquerriss auf Knüppel, Bild aufgenommen mittels SIAS, Stahlgruppe 5

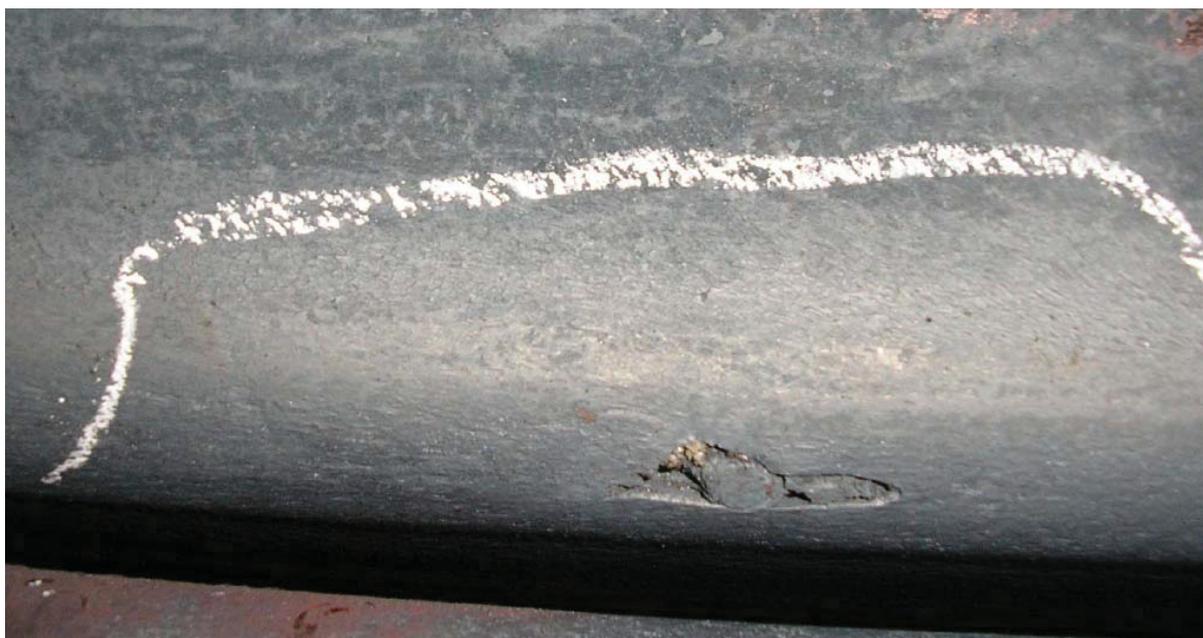
Bild 49: In die Länge gezogener Kantenquerriss auf Knüppel, Bild aufgenommen mittels SIAS, Stahlgruppe 2

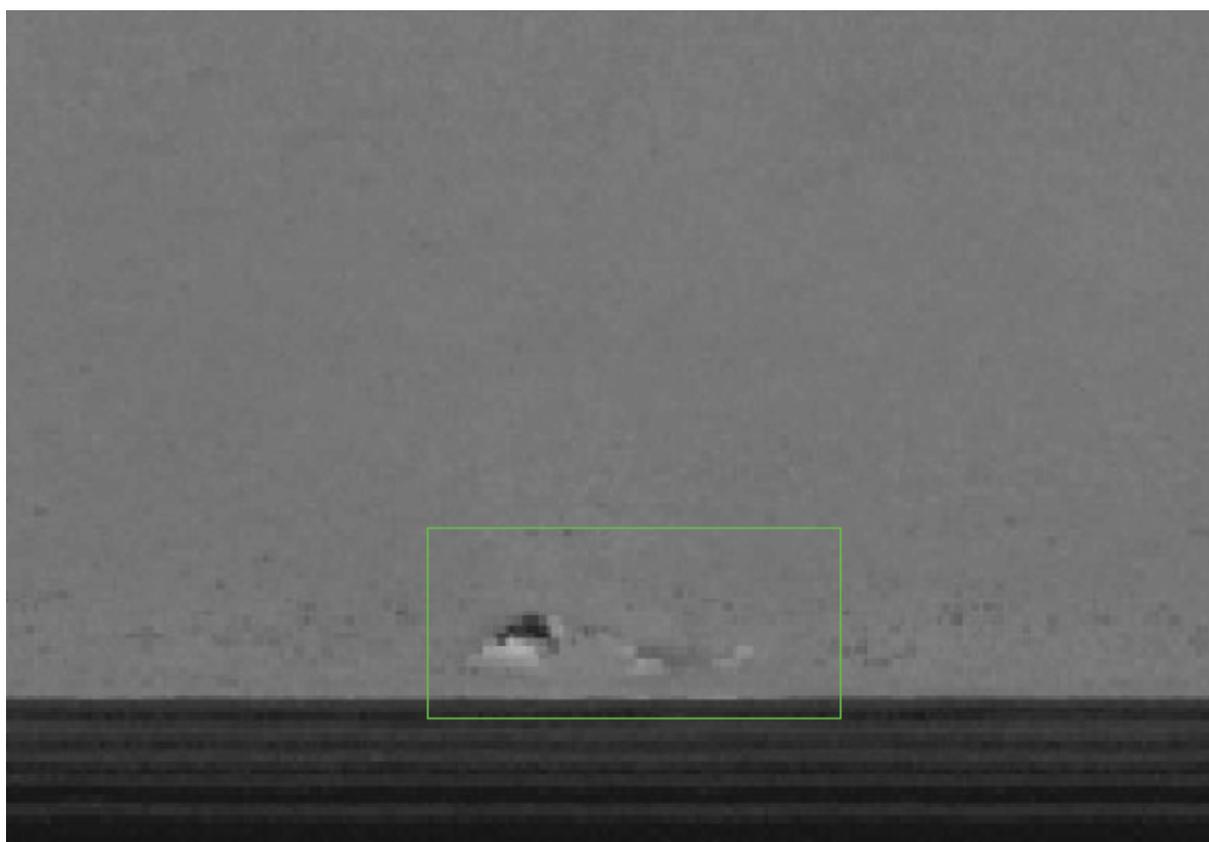
Bild 50: In die Länge gezogener Kantenquerriss auf Knüppel, Bild aufgenommen mittels SIAS, Stahlgruppe 2

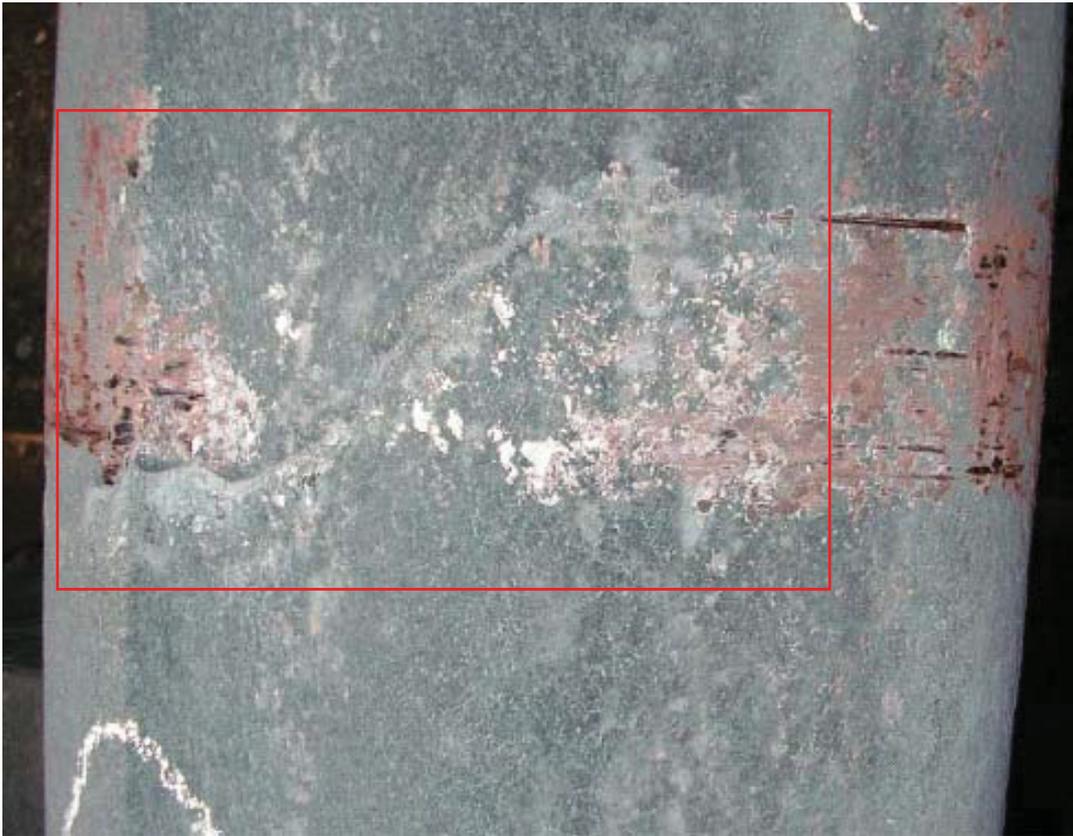
Bild 51: Massiver Querriss der sich bis in die Knüppelmitte erstreckt, Bild aufgenommen mittels SIAS, Stahlgruppe 5

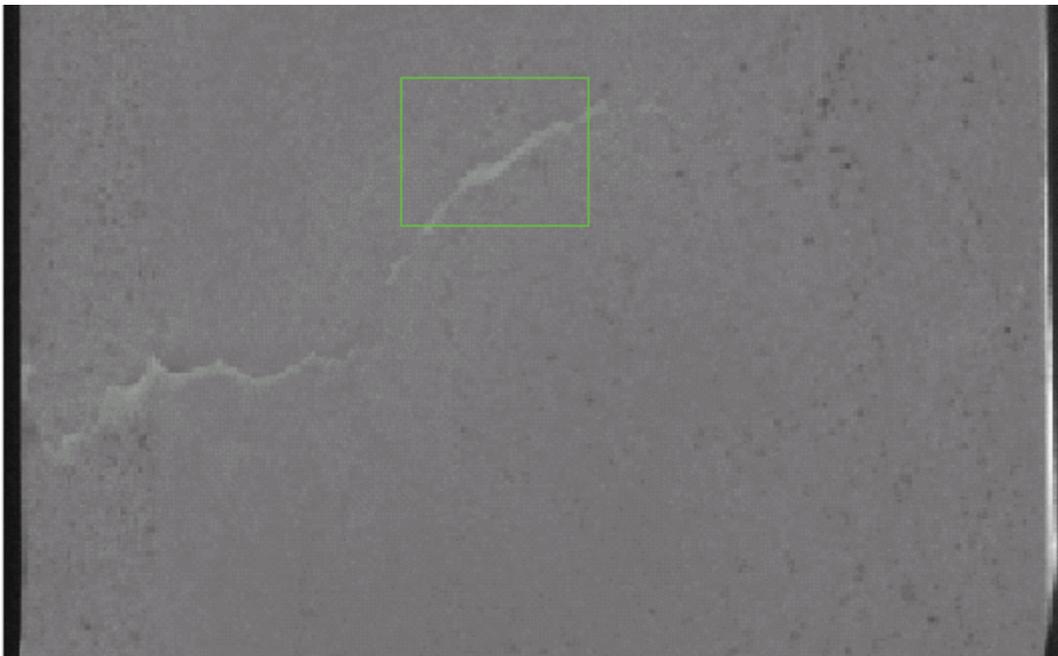
Bild 52: Massiver Querriss der sich bis in die Knüppelmitte erstreckt, Bild aufgenommen mittels SIAS, Stahlgruppe 5

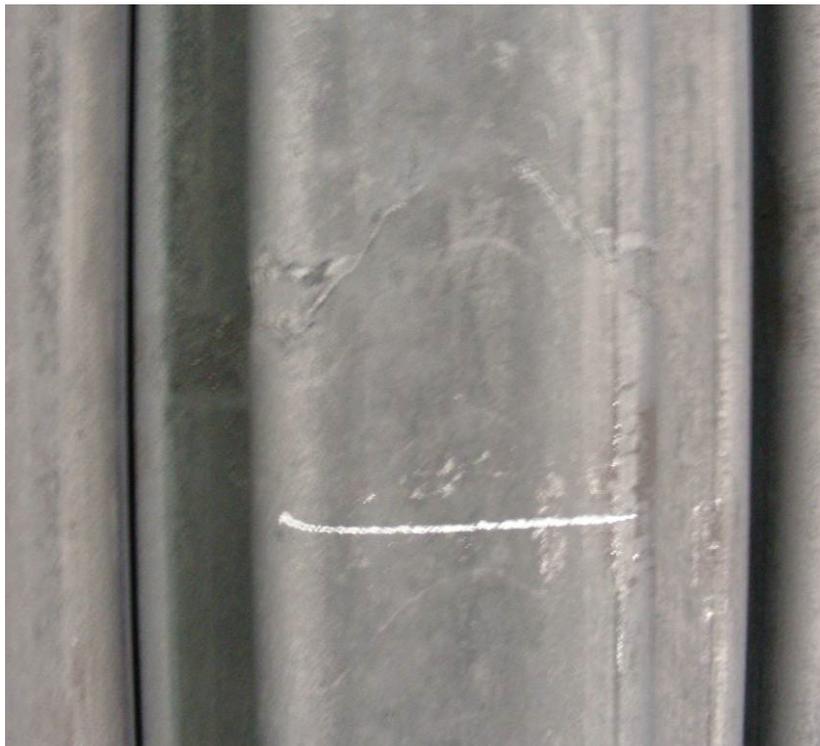
Bild 53: Massiver Querriss der sich bis in die Knüppelmitte erstreckt, Stahlgruppe 4

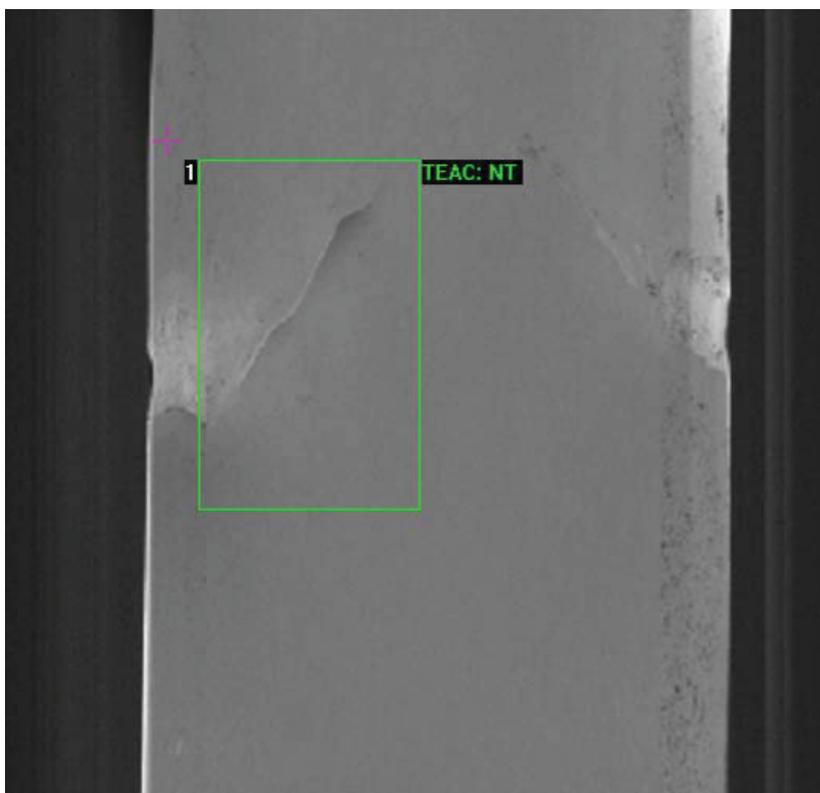
Bild 54: Massiver Querriss der sich bis in die Knüppelmitte erstreckt, Bild aufgenommen mittels SIAS, Stahlgruppe 4

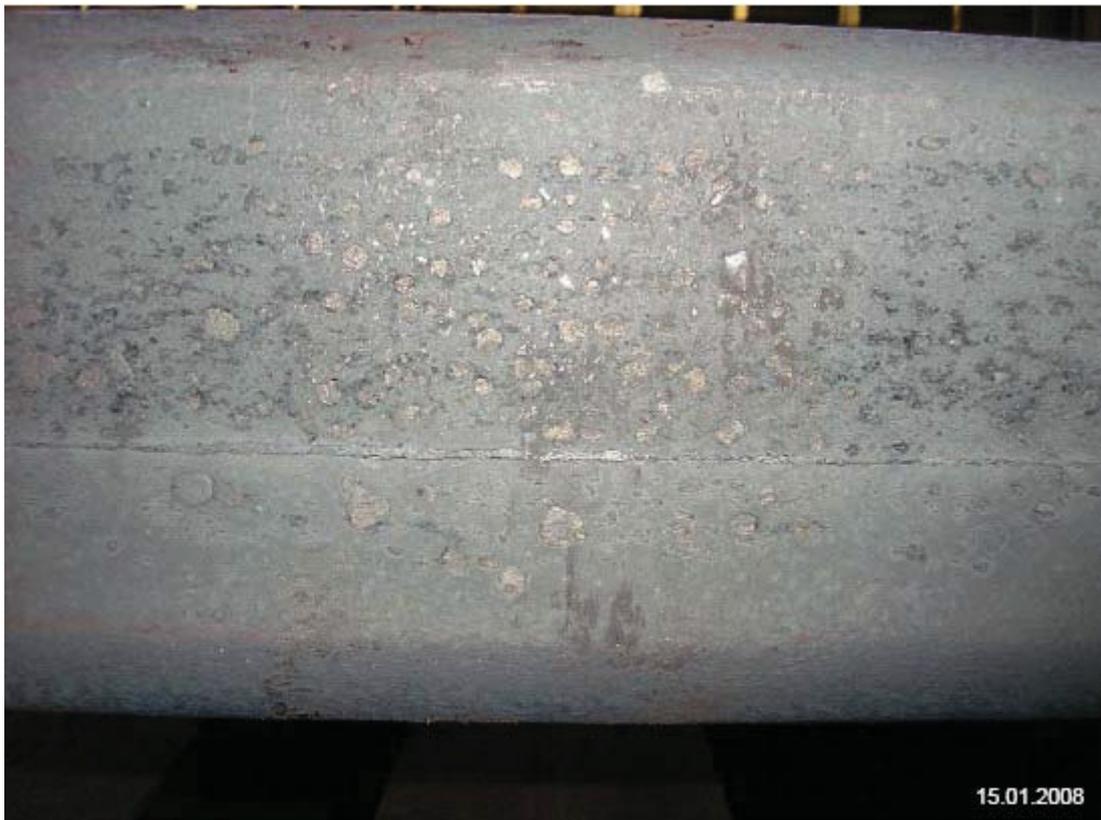
Bild 55: Zundergefüllter Flächenlängsriss, Stahlgruppe 2

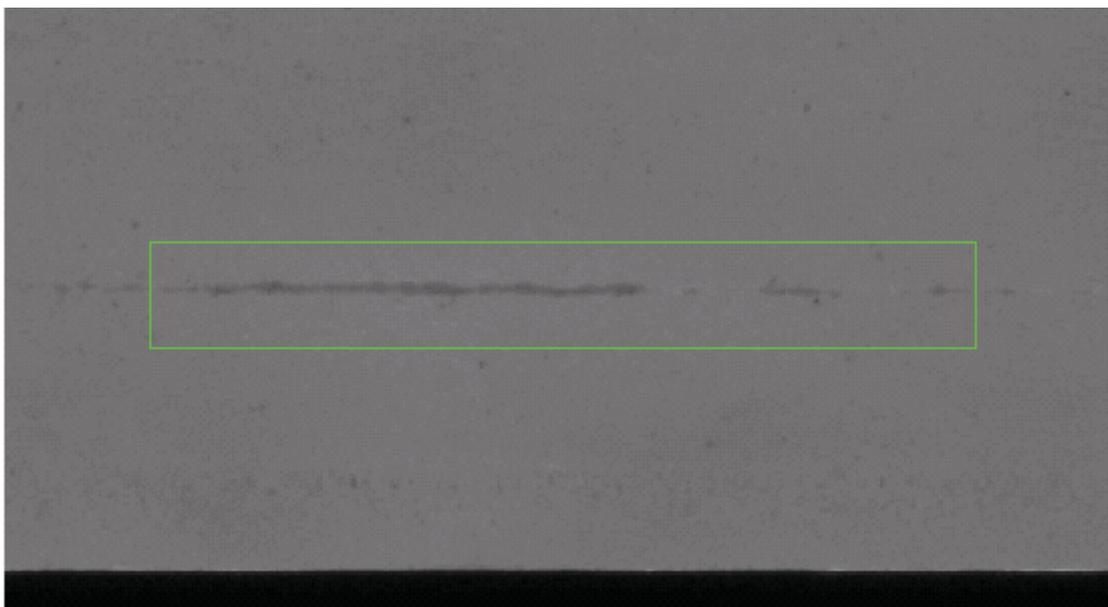
Bild 56: Zundergefüllter Flächenlängsriss, Bild aufgenommen mittels SIAS, Stahlgruppe 2

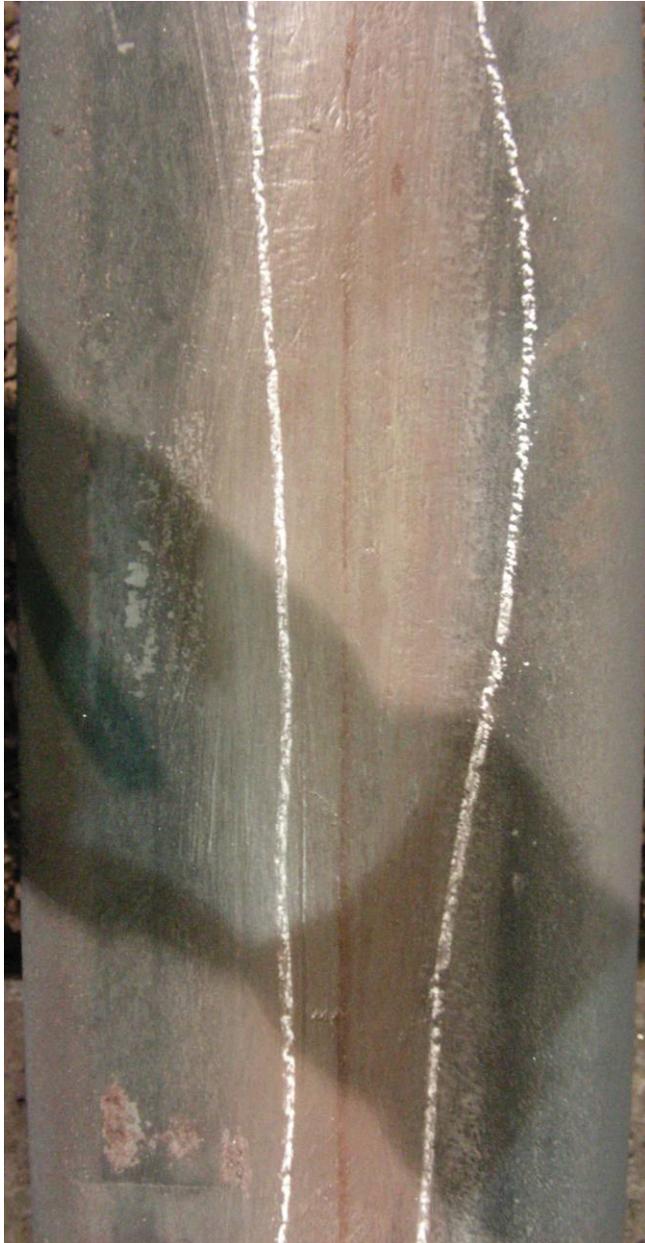
Bild 57: Zundergefüllter Flächenlängsriss, Stahlgruppe 5

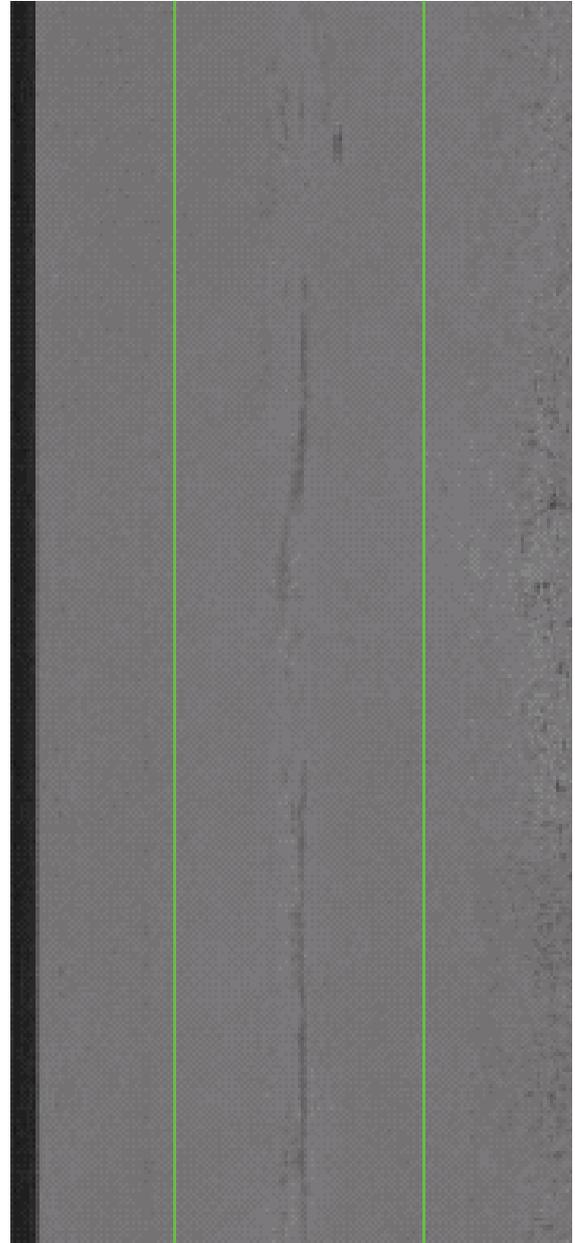
Bild 58: Zundergefüllter Flächenlängsriss, Bild aufgenommen mittels SIAS, Stahlgruppe 5

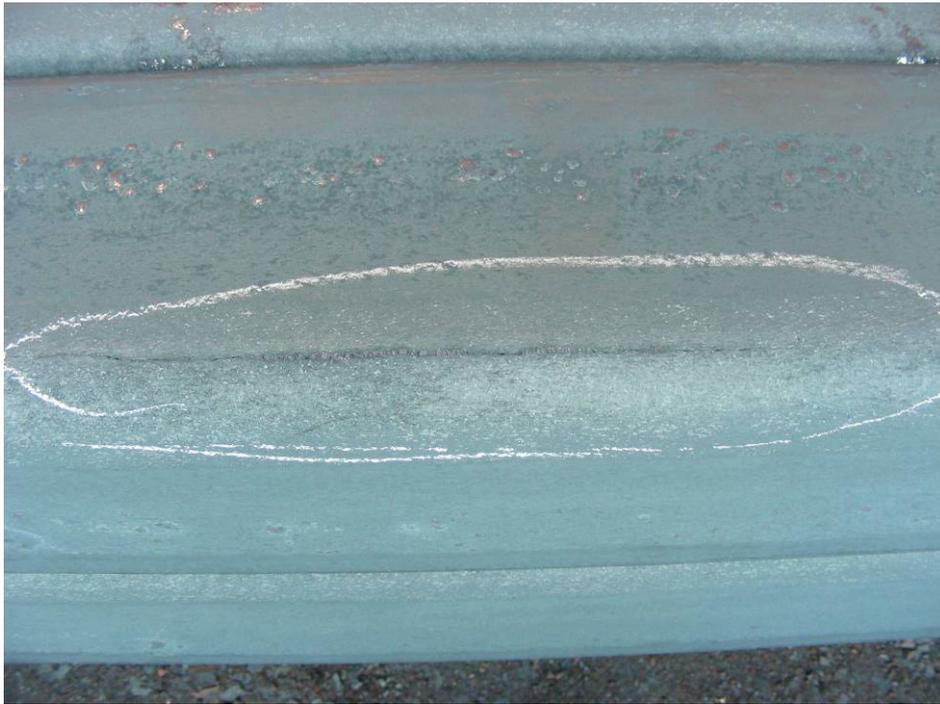
Bild 59: Teilweise mit Zunder gefüllter Kantenlängsriss, Stahlgruppe 2

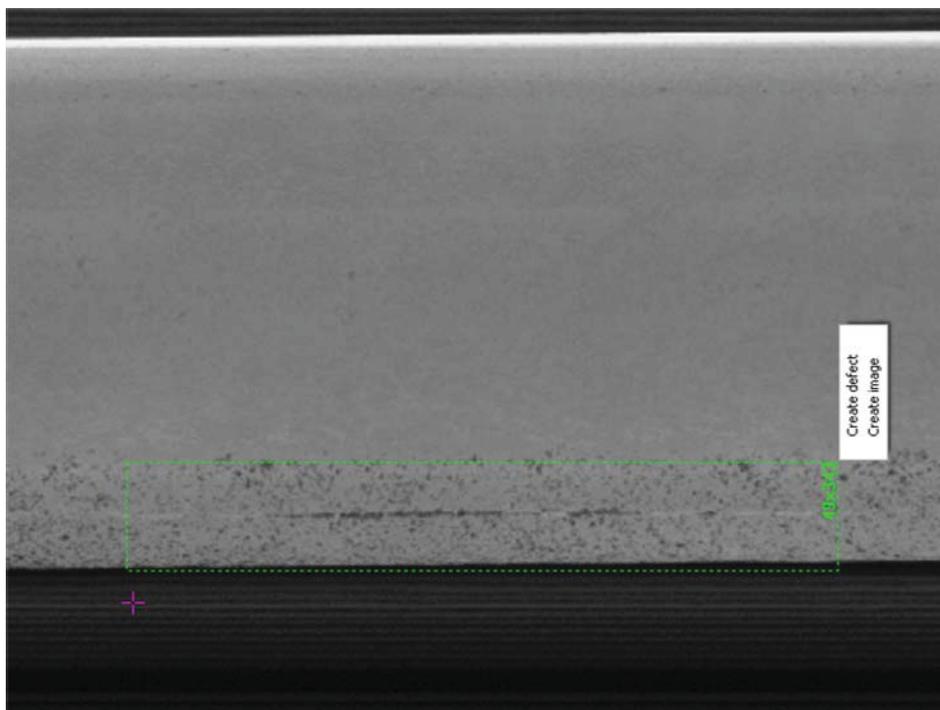
Bild 60: Teilweise mit Zunder gefüllter Kantenlängsriss, Bild aufgenommen mittels SIAS, Stahlgruppe 2

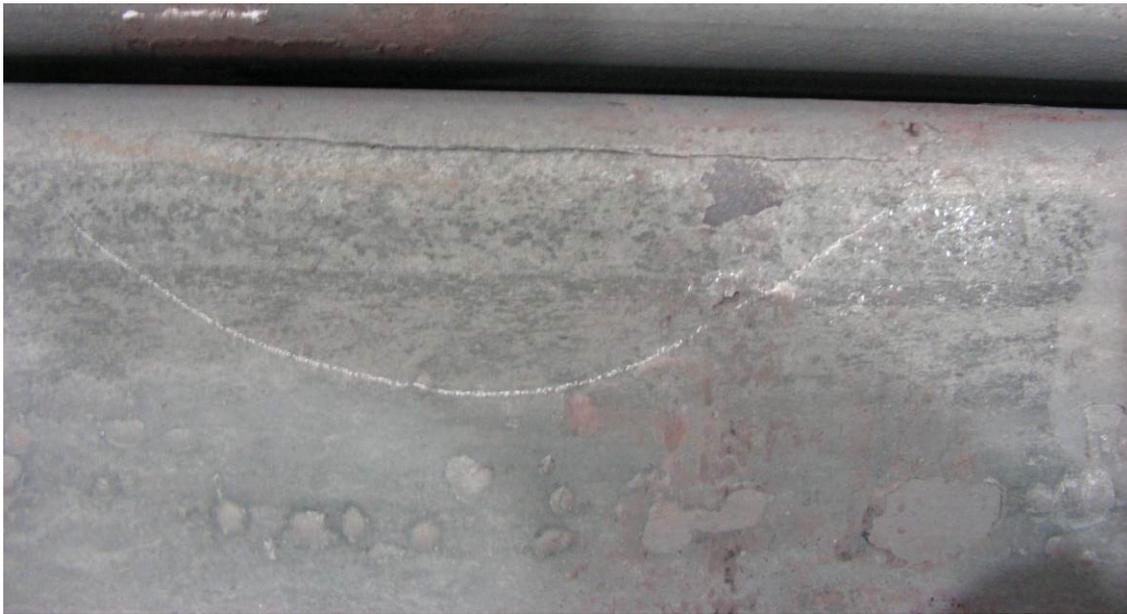
Bild 65: Kantenlängsriss, Stahlgruppe 4

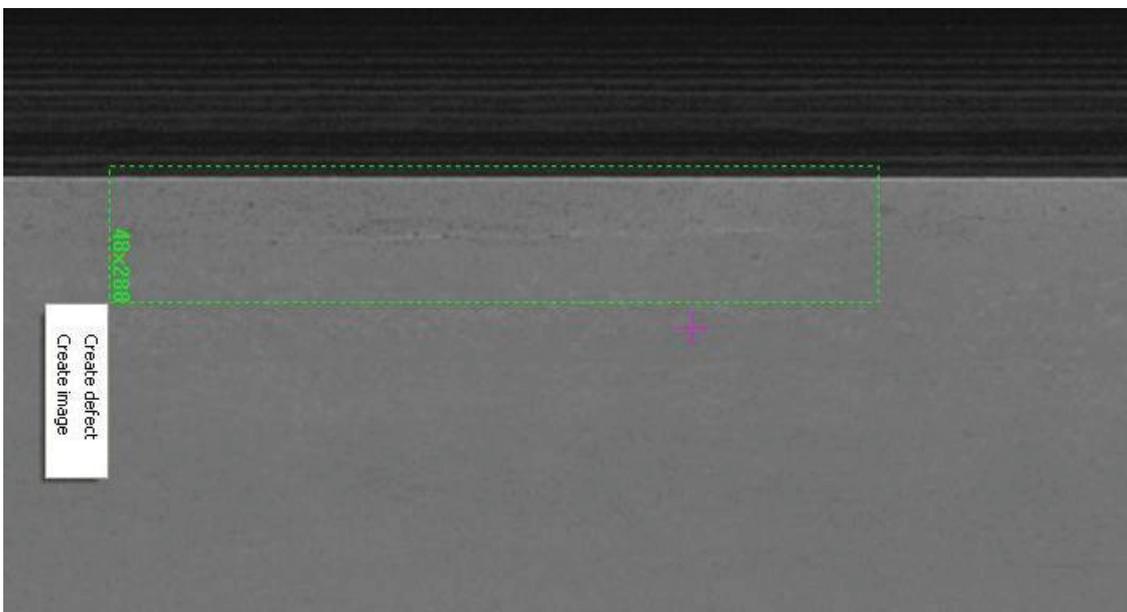
Bild 66: Kantenlängsriss, Bild aufgenommen mittels SIAS, Stahlgruppe 4

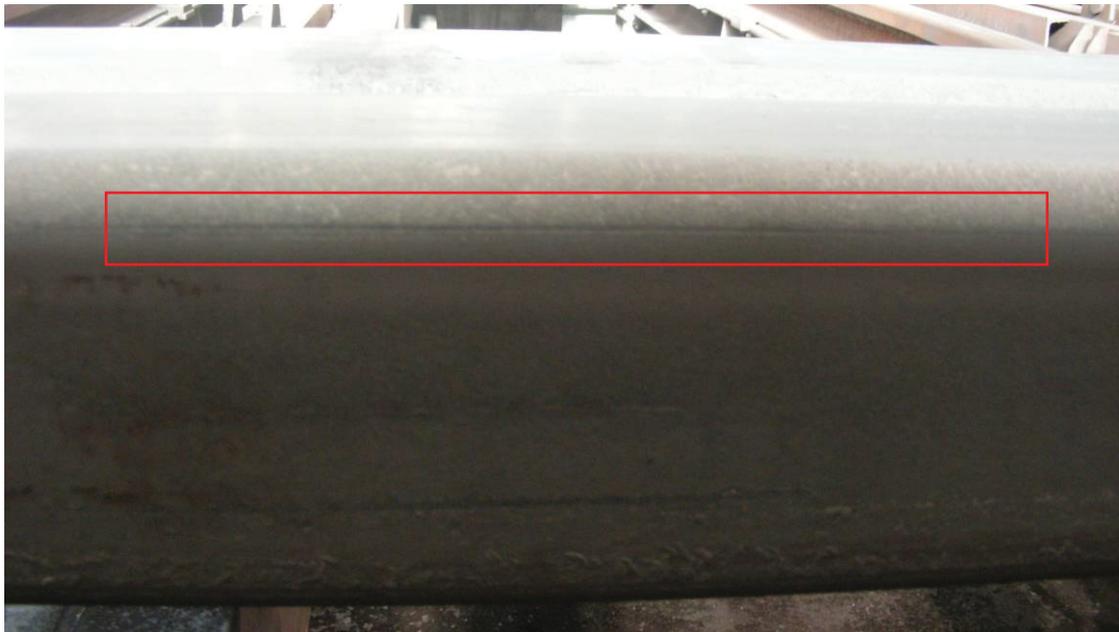
Bild 67: Riefe durch mechanische Beschädigung, Stahlgruppe 1

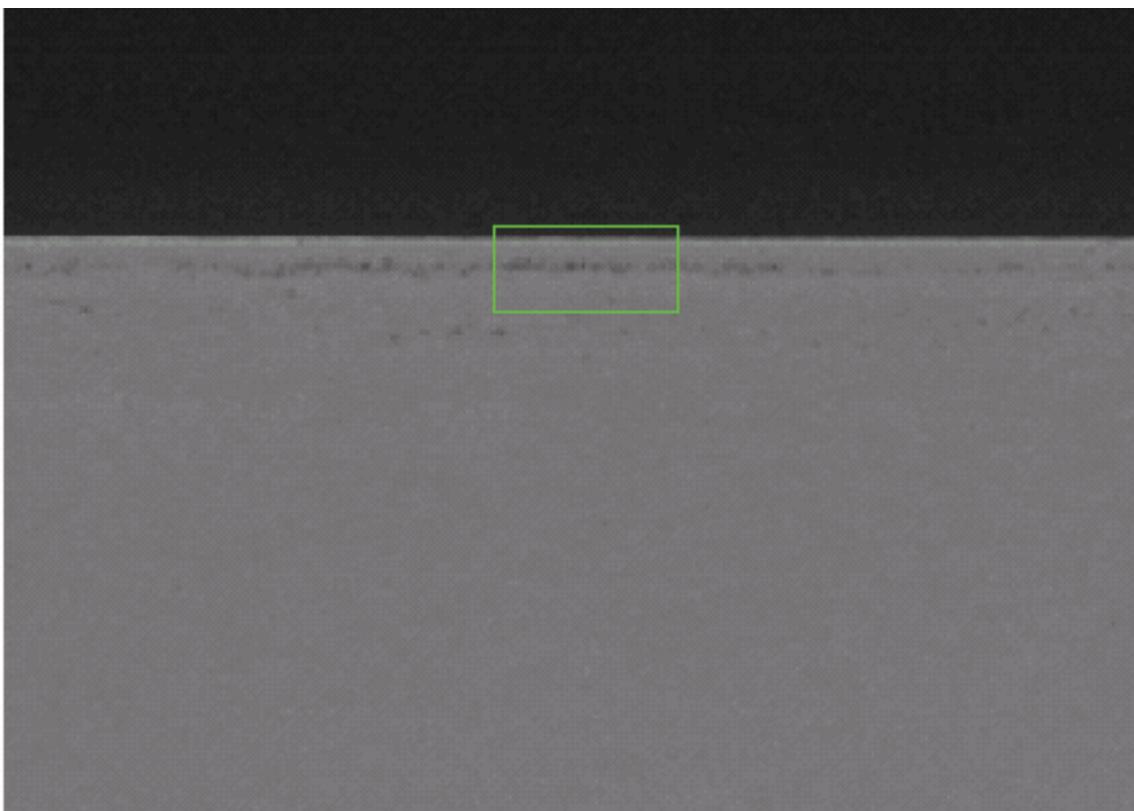
Bild 68: Riefe durch mechanische Beschädigung, Bild aufgenommen mittels SIAS, Stahlgruppe 1

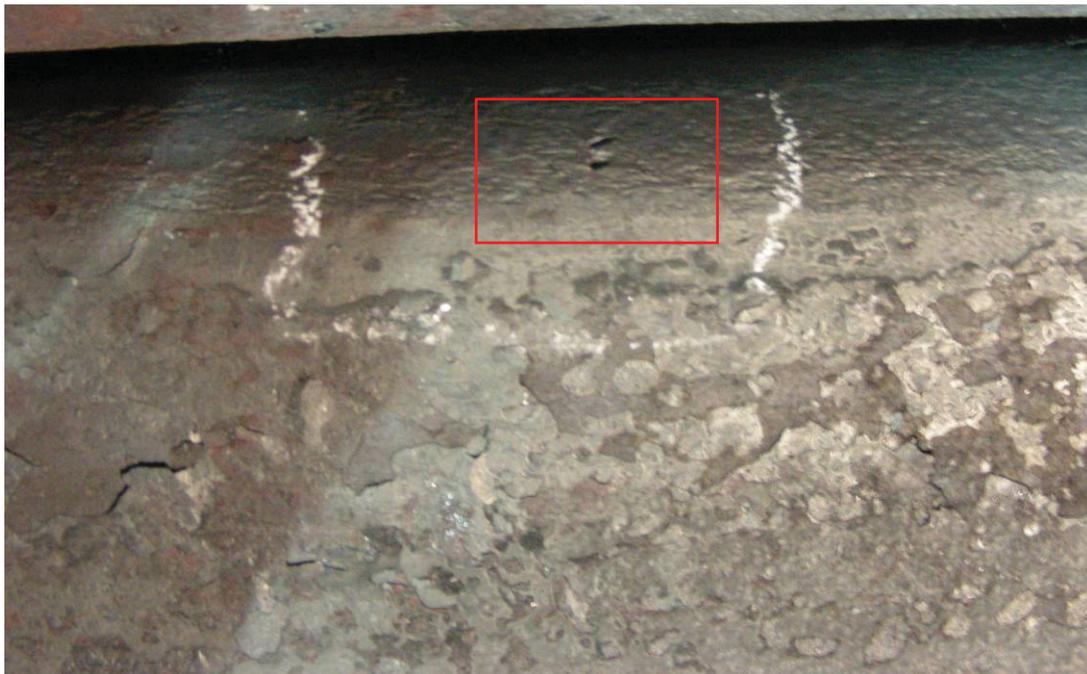
Bild 69: Kantenquerriss geringer Ausprägung, Stahlgruppe 1

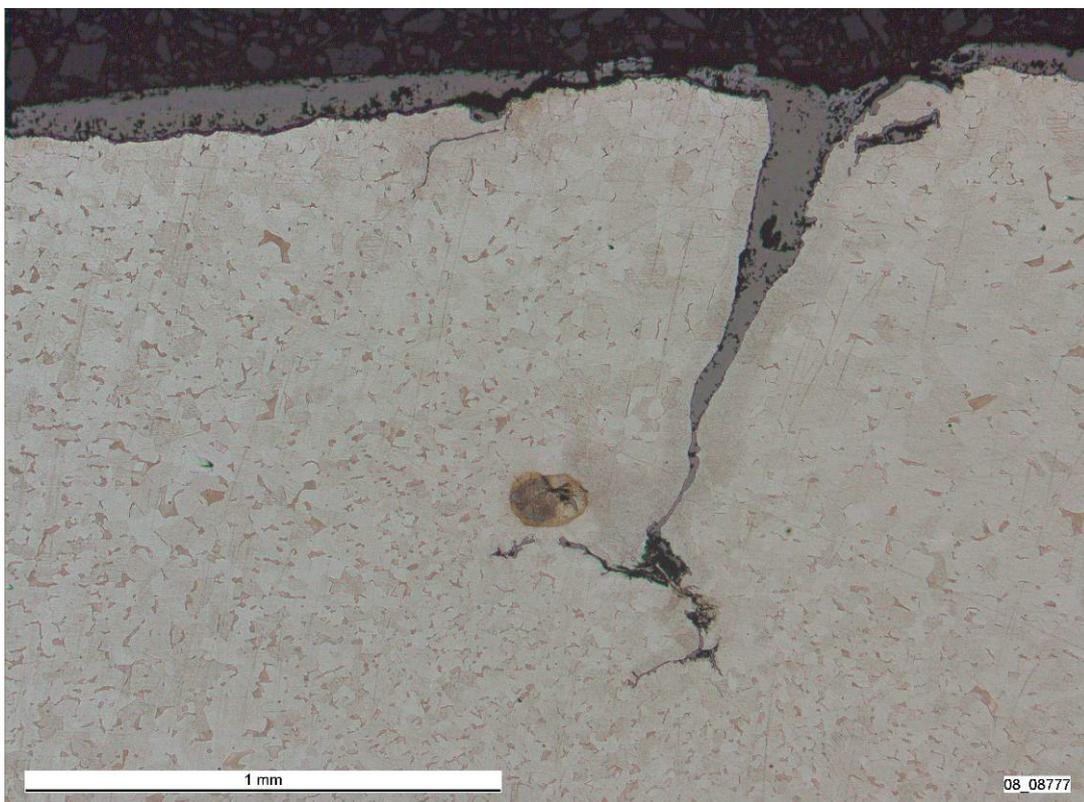
Bild 70: Kantenquerriss geringer Ausprägung, Nitalätzung, Stahlgruppe 1
