**Klassifizierung von Oberflächenfehlern an
überwalztem Knüppelmaterial mittels einer
optischen Rissprüfanlage
(SIAS – Surface Inspection Automated System)**

Masterarbeit

Industriepartner: voestalpine Stahl Donawitz GmbH & Co KG

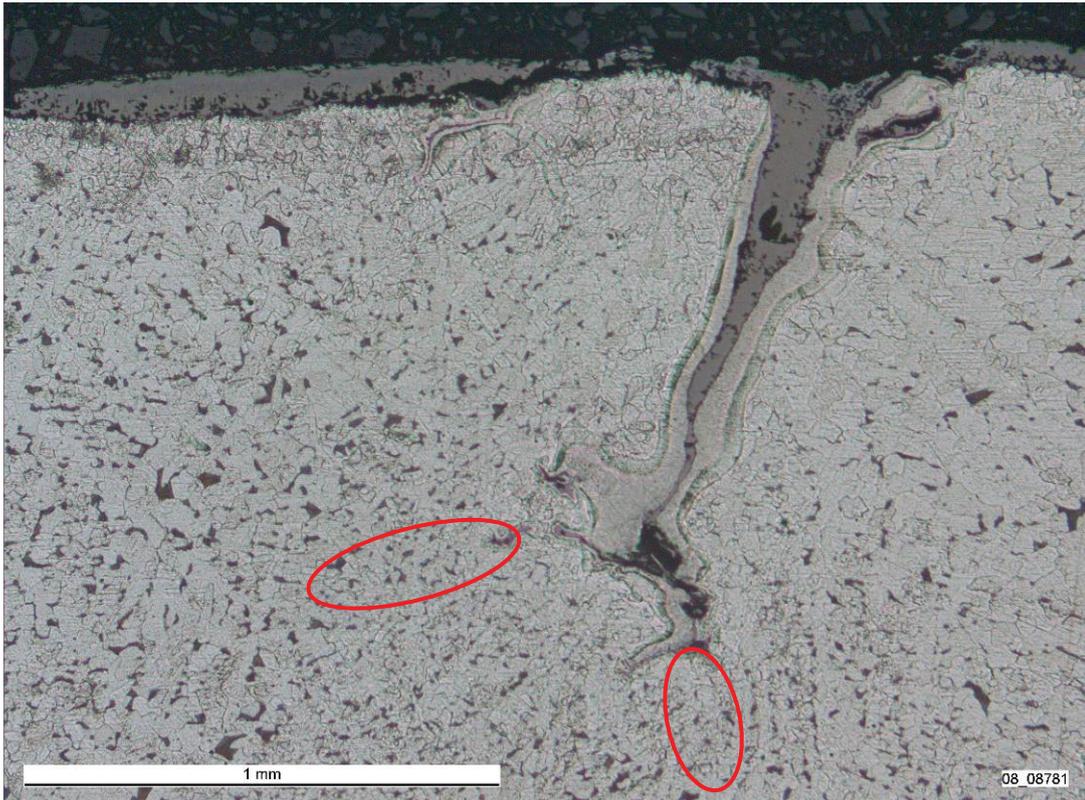
Bild 71: Kantenquerriss geringer Ausprägung, Bechet-Beaujardätzung, Stahlgruppe 1, keine geseigten Bereiche im Rissfortsatz (rote Markierung)

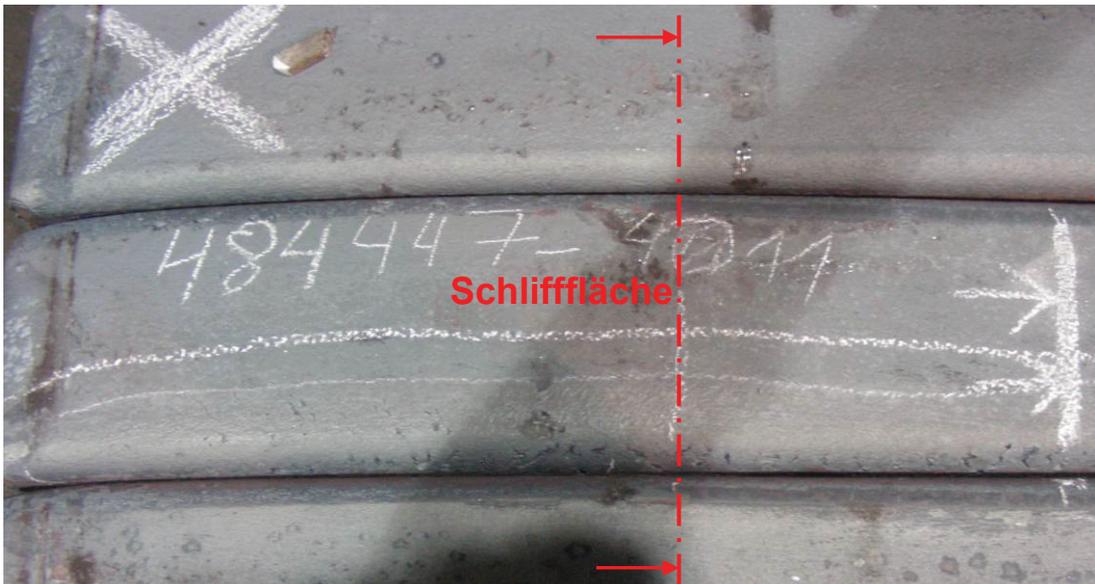
Bild 72: Kantenquerrisse, mittlere bis starke Ausprägung, Stahlgruppe 1

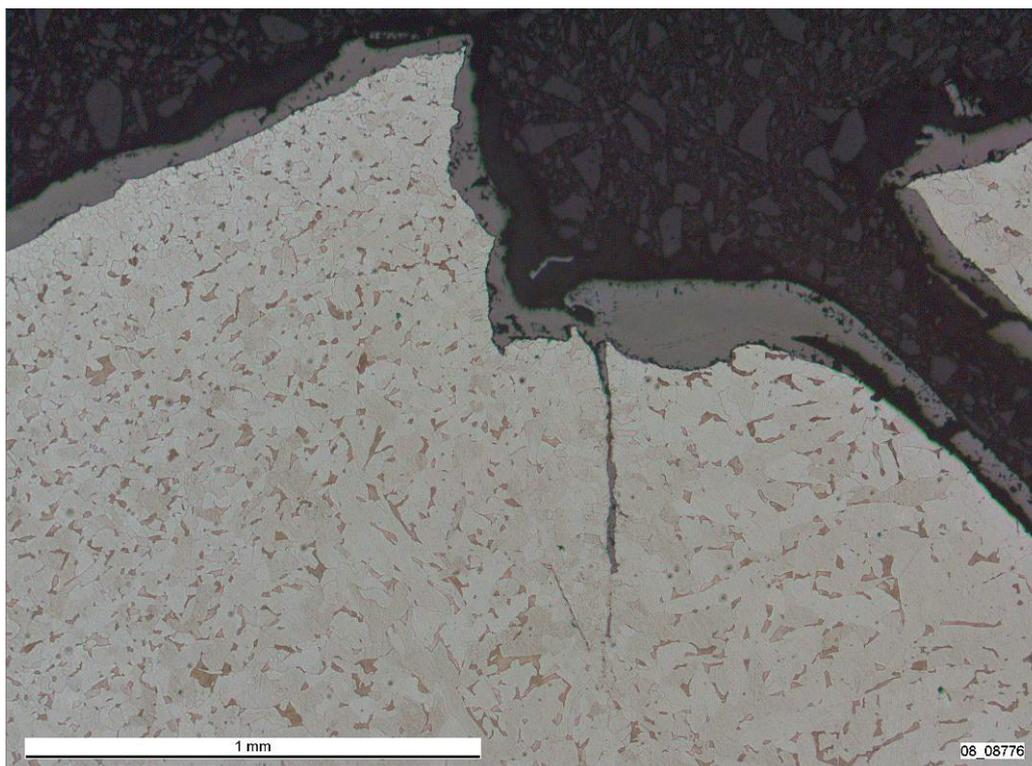
Bild 73: Kantenquerriss, mittlere bis starke Ausprägung, Nitalätzung, Stahlgruppe 1

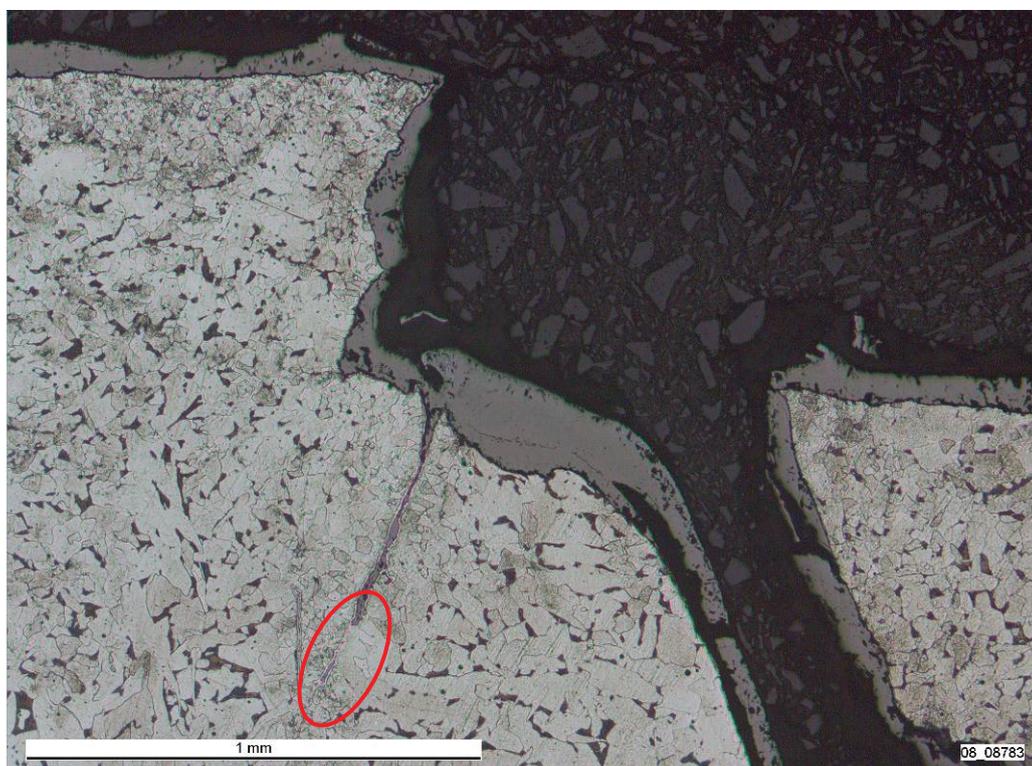
Bild 74: Kantenquerriss, mittlere bis starke Ausprägung, Bechet-Beaujardätzung, Stahlgruppe 1, kein geseigerter Bereich im Rissfortsatz (rote Markierung)

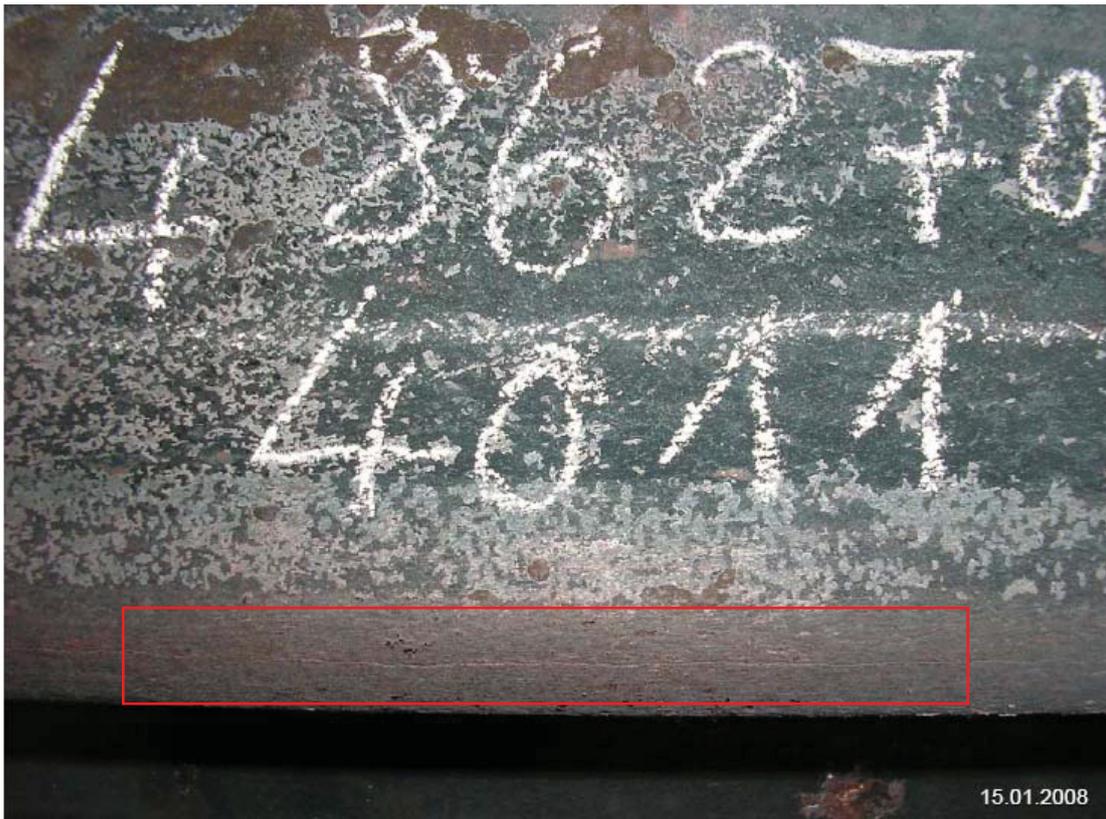
Bild 75: Kantenlängsriss, mittlere Ausprägung, Stahlgruppe 5

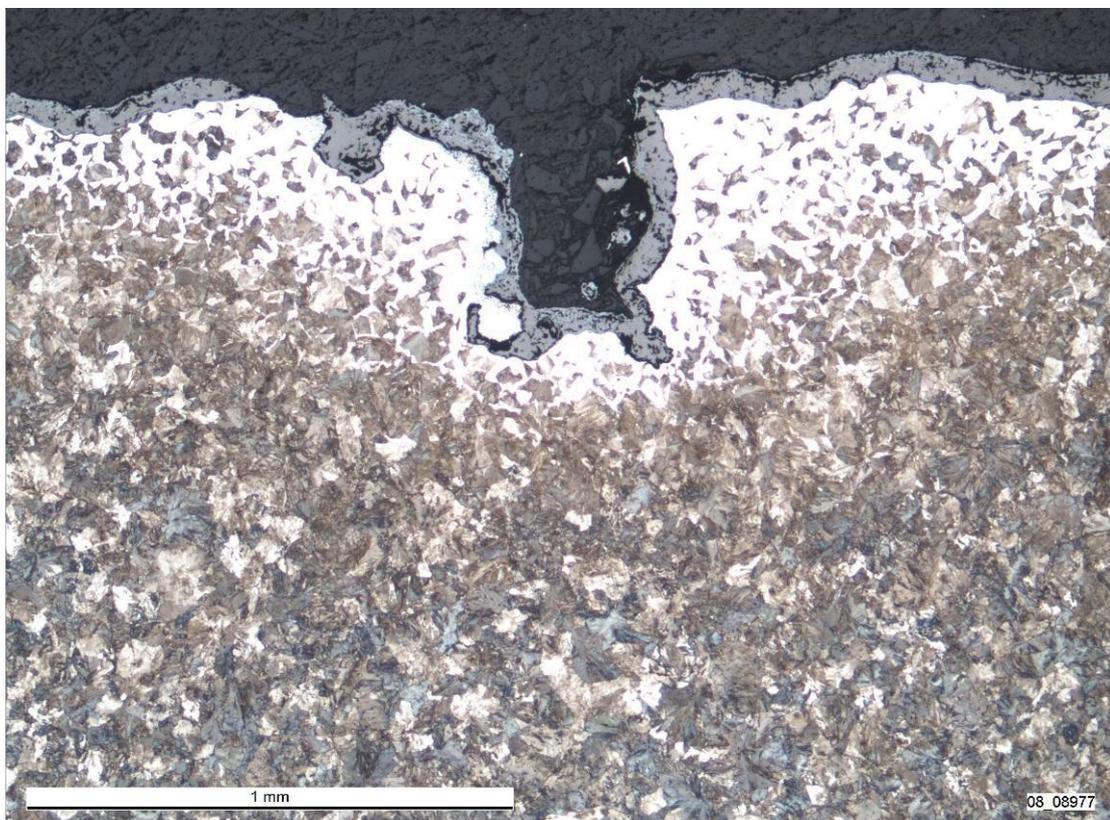
Bild 76: Kantenlängsriss, mittlere Ausprägung, Nitalätzung, Stahlgruppe 5

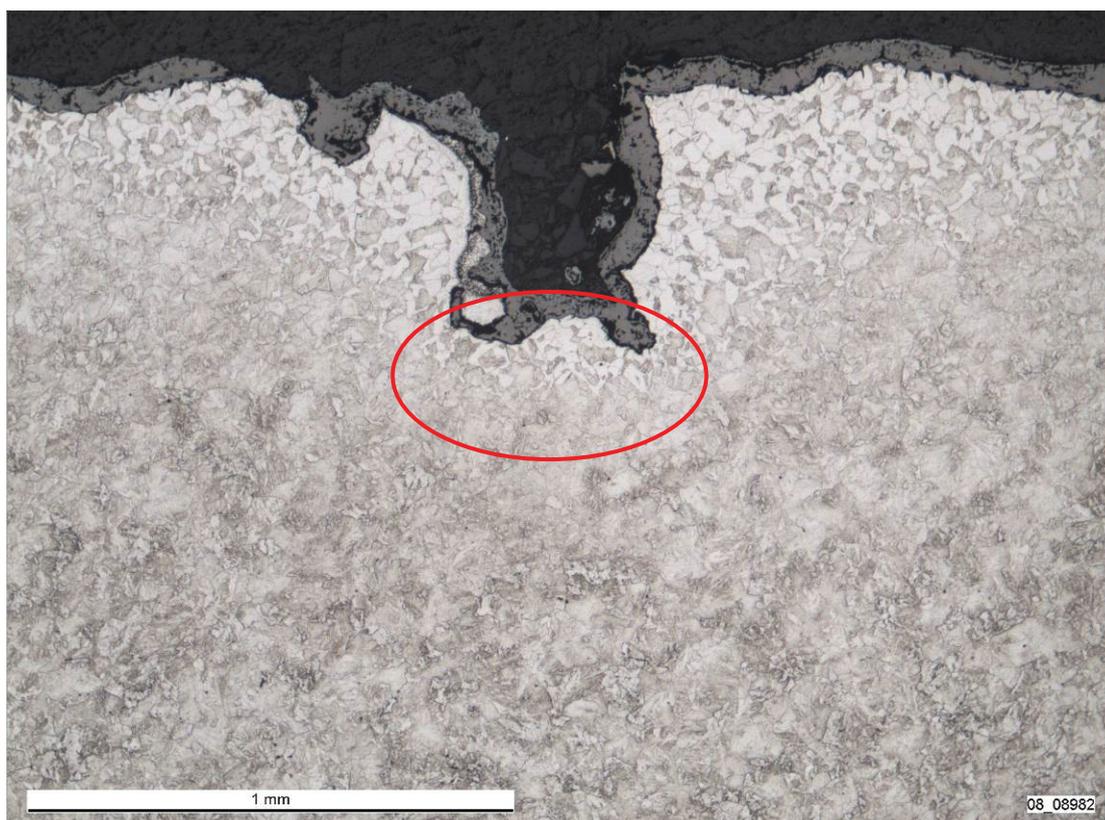
Bild 77: Kantenlängsriss, mittlere Ausprägung, Bechet-Beaujardätzung, Stahlgruppe 5, keine geseigten Bereiche im Rissfortsatz (rote Markierung)

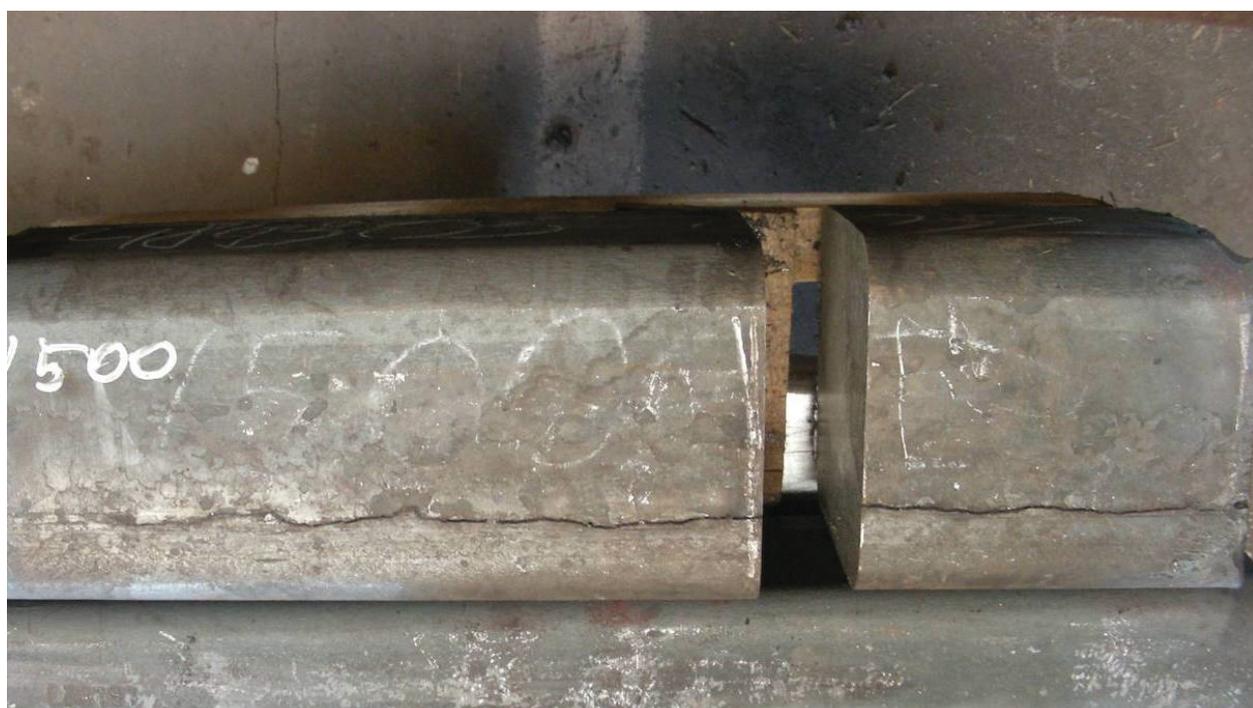
Bild 78: Flächenlängsriss starker Ausprägung, Stahlgruppe 2

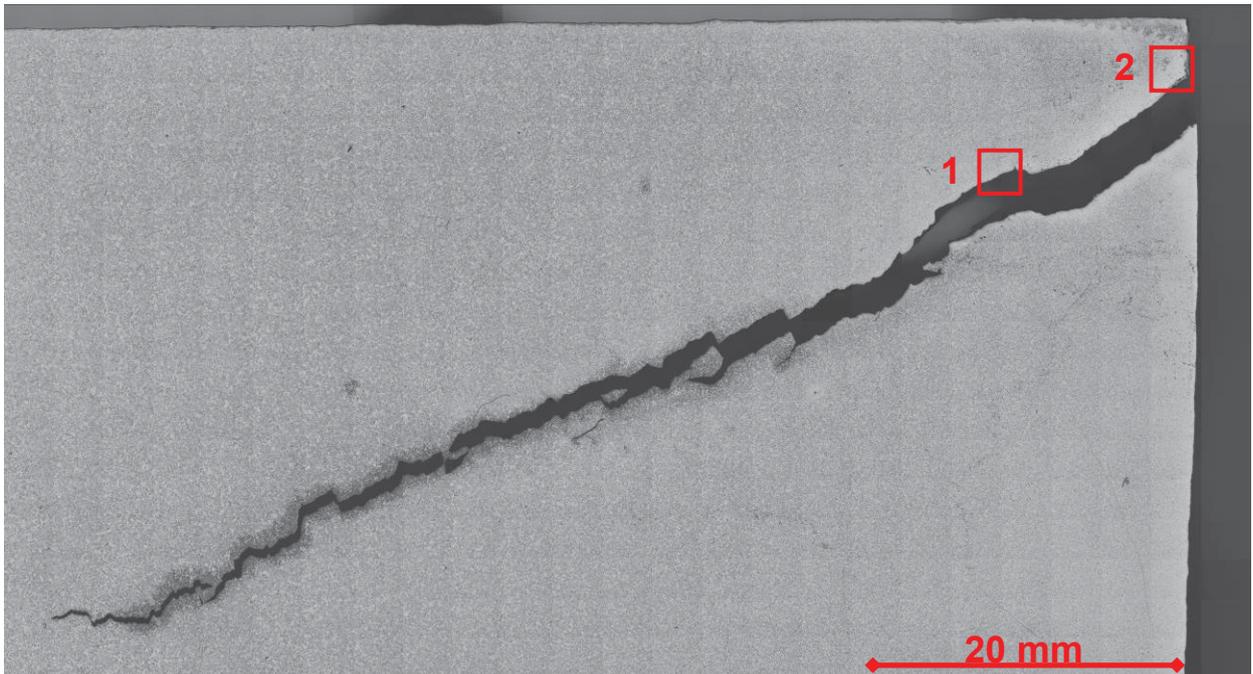
Bild 79: Flächenlängsriss starker Ausprägung, Nitalätzung, Stahlgruppe 2

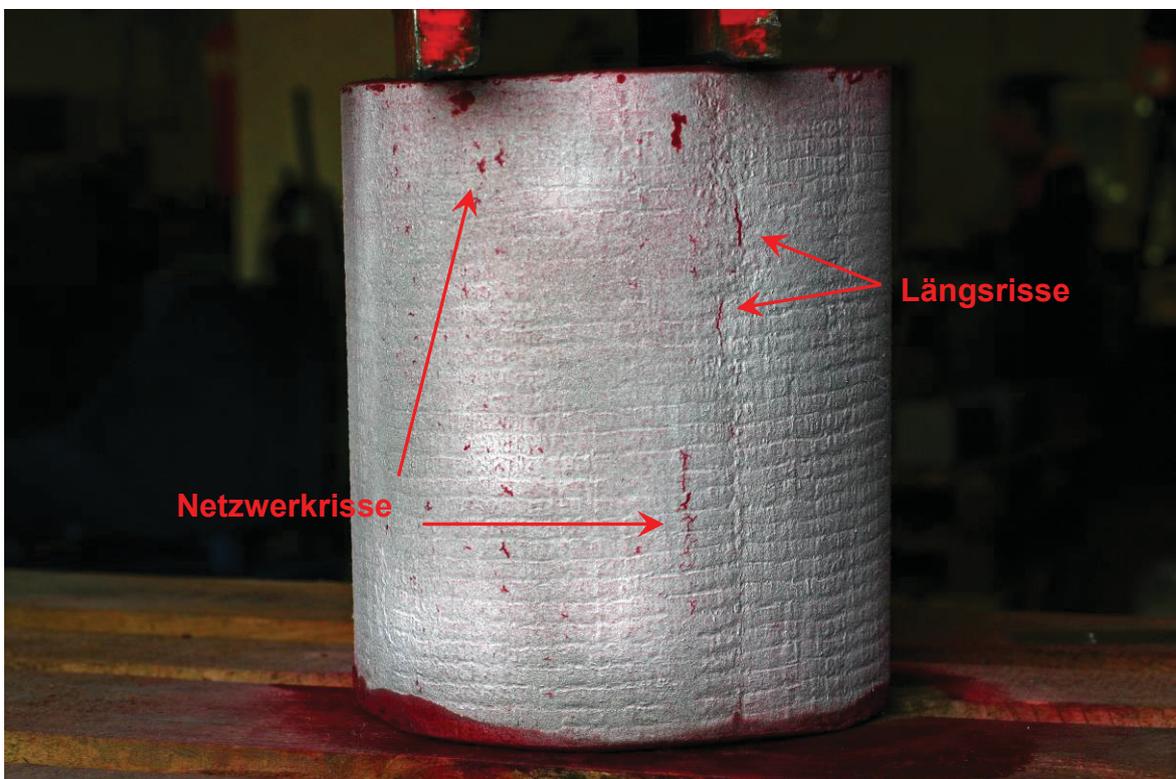
Bild 88: Vorblockprobe mit Netzwerk – und Längsrissen nach der Farbeindringprüfung (rot)

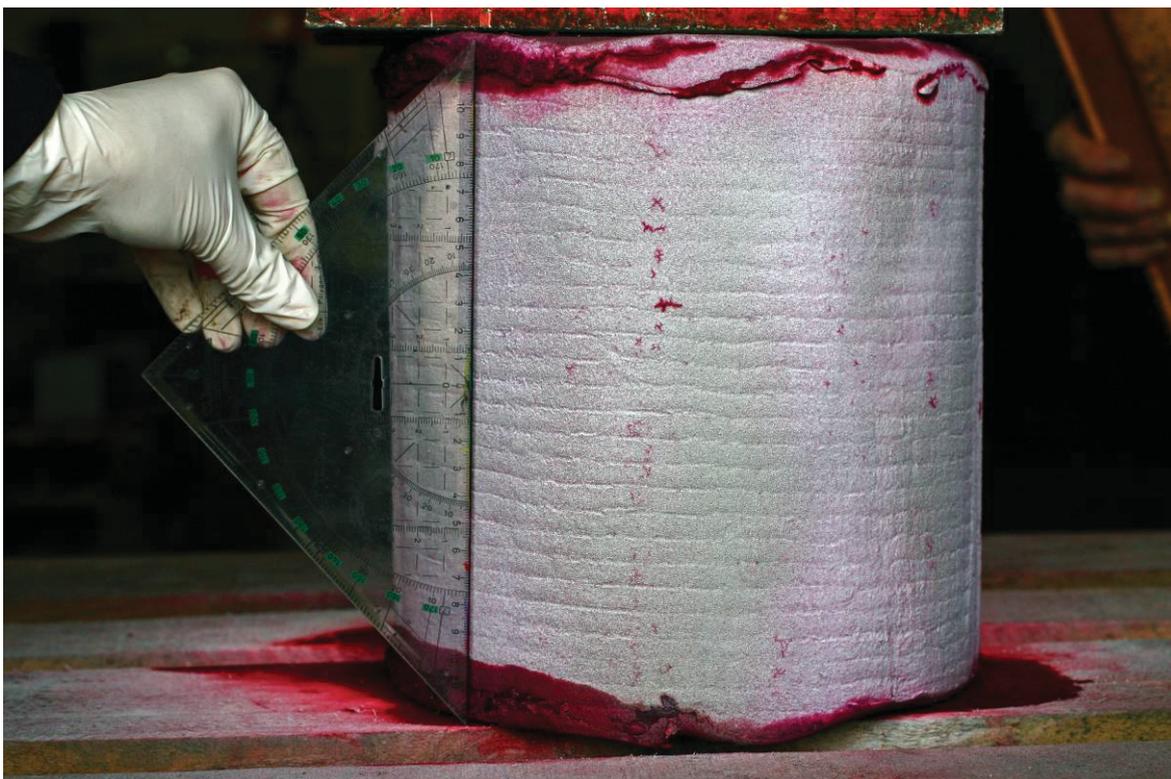
Bild 89: Vorblockprobe mit Netzwerkrissen nach der Farbeindringprüfung (rot)

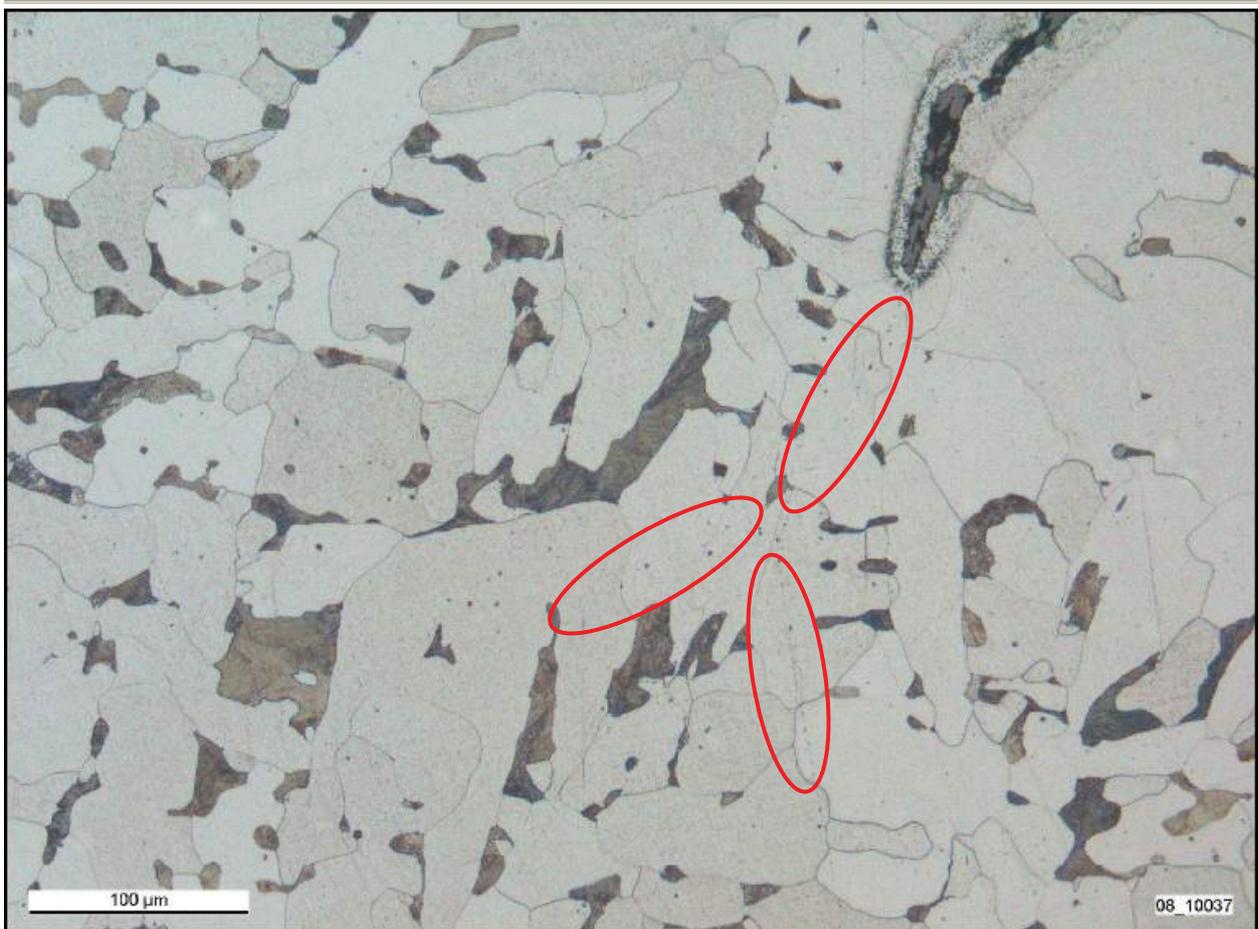
Bild 93: Detailbild Riss 2 – NME Spur in Rissverlängerung, Ätzung Nital 3%

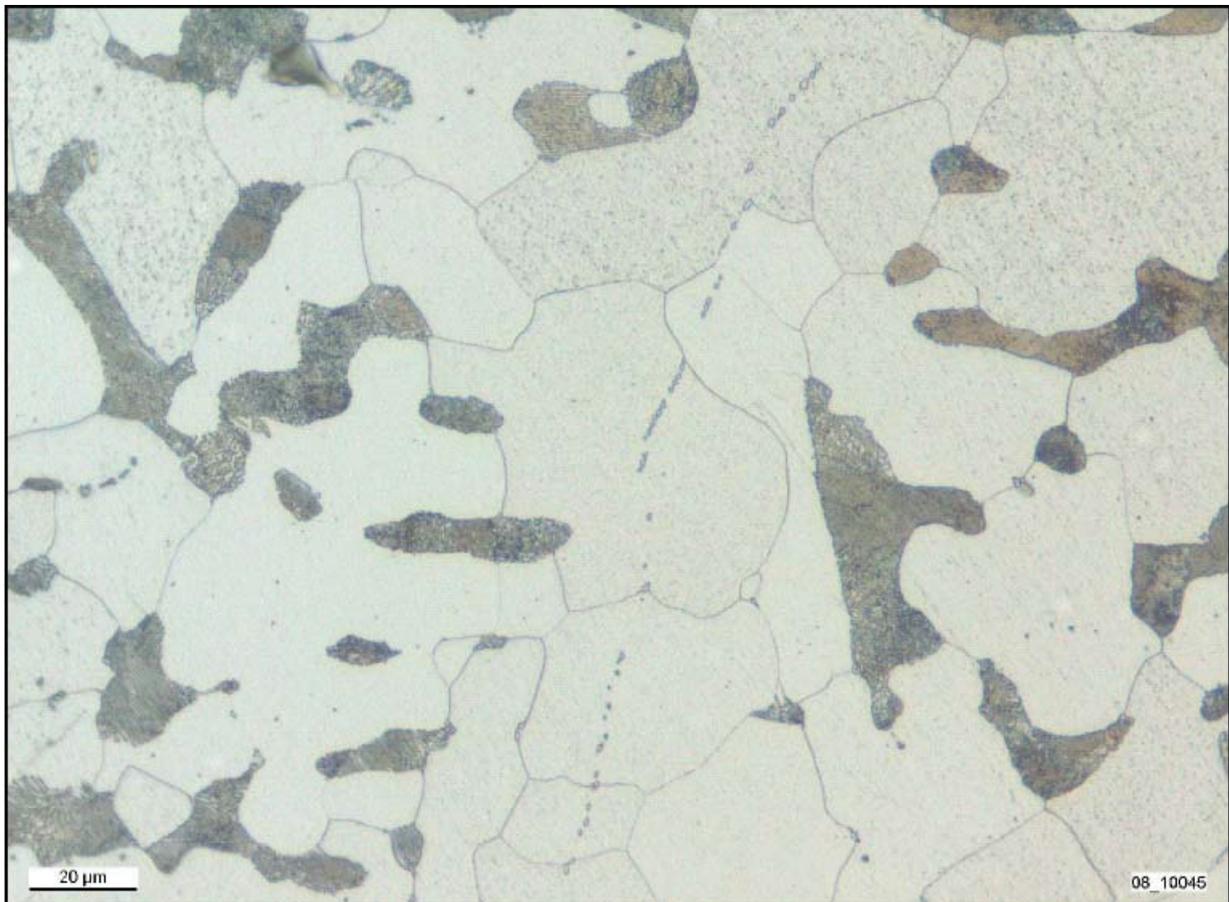
Bild 96: Ungänzen, keine NME oder Ausscheidungen
