Einfluss von Gießspiegelschwankungen auf den makroskopischen Reinheitsgrad

Masterarbeit

am Lehrstuhl für Metallurgie
der Montanuniversität Leoben

Leoben, Juni 2008

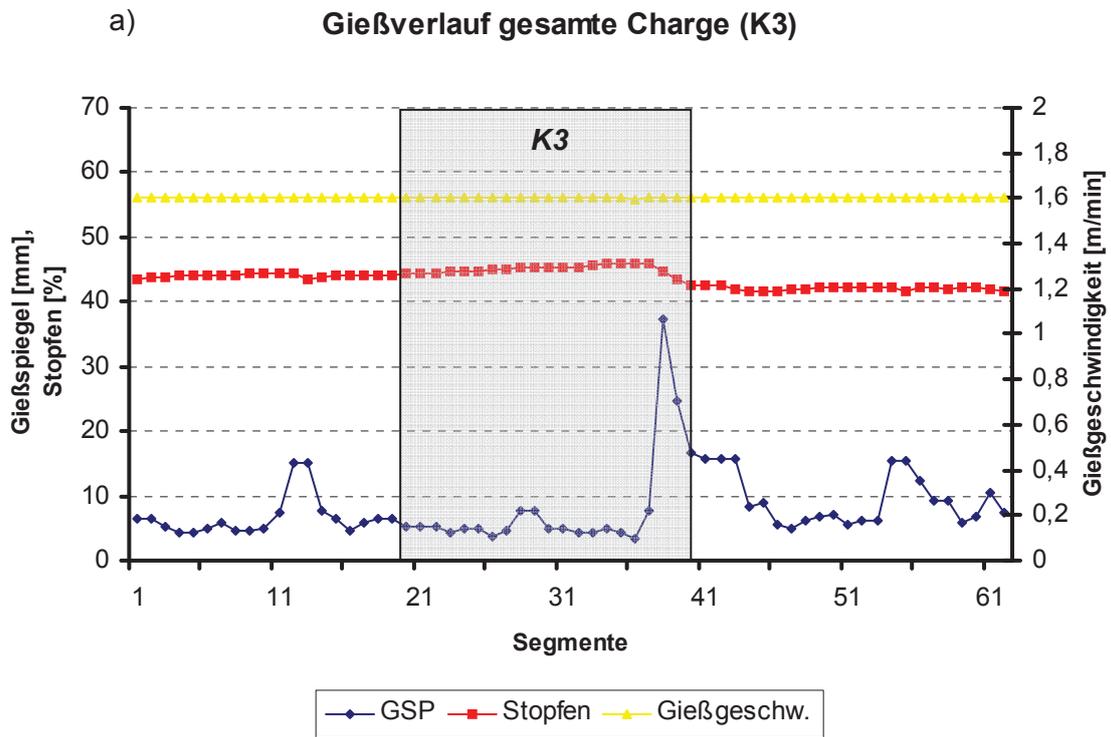
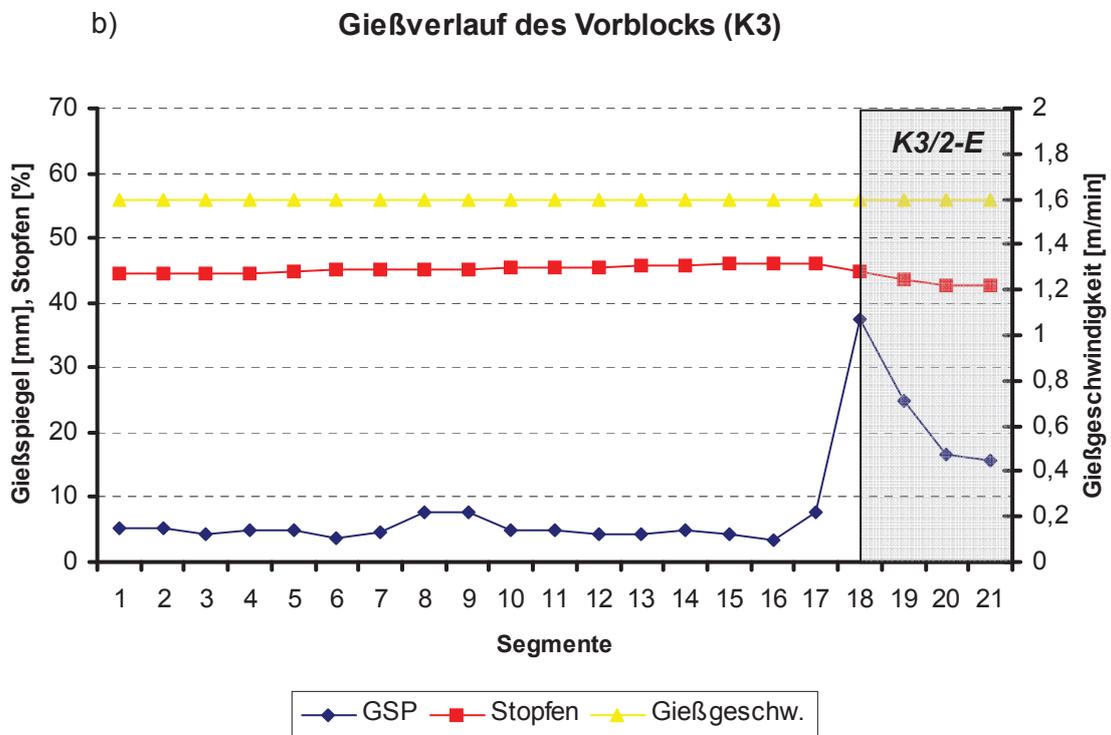
Abbildung 3-37: a) Gießverlauf der gesamten Charge und b) Gießverlauf bzw. Fehlerbereich der untersuchten Probe K3

Abbildung 3-37 zeigt den Gießverlauf der Vorblocks K3. Hierbei wurde der zweite Knüppel K3/2 untersucht. Im Teilstück K3/2-E ist ein Riss detektiert worden. In **Abbildung 3-38** sind die Daten und der fehlerhafte Bereich für K4 dargestellt. Es wurde der zweite Knüppel des Vorblocks untersucht und im Abschnitt K4/2-M wurde ebenfalls ein Riss detektiert. **Abbildung 3-39** zeigt die Gießparameter für den Vorblock K5, wobei auch hier der zweite Knüppel daraus Ultraschall geprüft wurde. Im mittleren Teilstück K5/2-M wurde ein Kernfehler lokalisiert. Vergleicht man die Fehlerbereiche mit den aufgetretenen Gießspiegelschwankungen, so ist ersichtlich, dass sich die Fehler jeweils im Bereich der maximalen Auslenkung des Gießspiegels befinden. Die betroffenen Stäbe wurden separiert und deren Ungängen bei VASD metallographisch untersucht. Die Ergebnisse dieser Untersuchung werden im folgenden Kapitel erläutert.

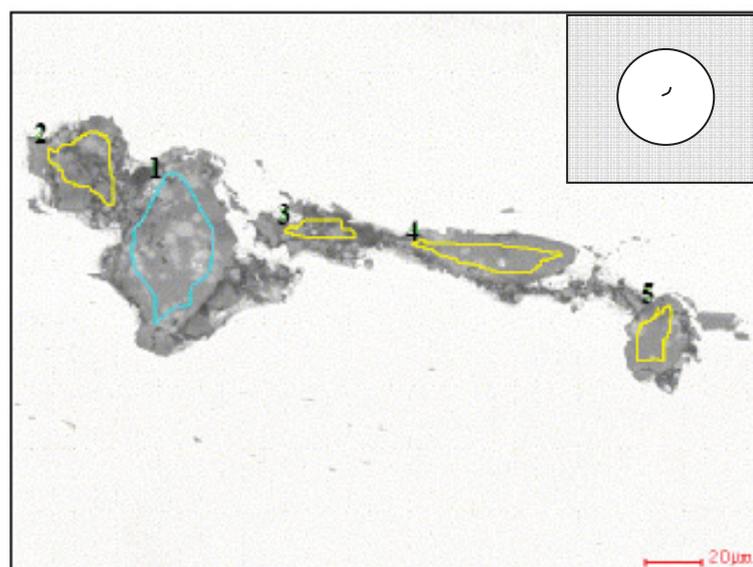
Abbildung 3-40: Darstellung und Analyse einzelner Bereiche des Kernfehlers (K5/2-M)

Bei den 4 separierten Proben im Stabstahlformat stellte sich heraus, dass zwei der Oberflächenfehler auf Fehler in der mechanischen Bearbeitung, zurückzuführen sind. Dies betrifft die Proben K2/1-M und K4/2-M. Die Ursachen für diese Fehler sind nicht Gegenstand dieser Arbeit. Somit beläuft sich das Ergebnis der Beprobung an den Stäben auf einen Fehler im Kernbereich, K5/2-M, und einen Riss an der Oberfläche, K3/2-E. Die Lage der nichtmetallischen Einschlüsse in den Proben ist jeweils in den Abbildungen schematisch dargestellt. Die Darstellung und Analyse einzelner Bereiche des detektierten Kernfehlers in Stab K5/2-M ist in **Abbildung 3-40** angeführt.

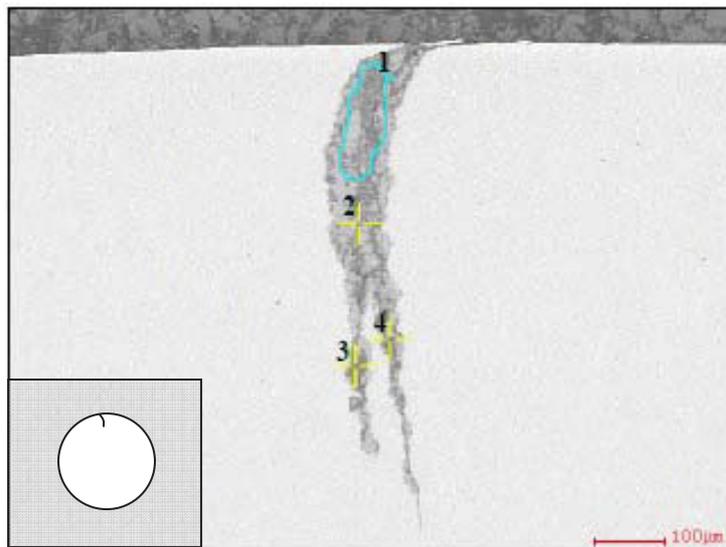
Abbildung 3-41: Darstellung und Analyse einzelner Bereiche des Oberflächenfehlers (K3/2-E)

Nachstehende **Abbildung 3-41** zeigt die Analyse des Risses, welcher dem Stab K3/2-E zuzuordnen ist. Dieser Riss wurde durch einen oberflächennahen Einschluss ausgelöst. Es handelt sich auch hier um ein Calciumaluminat mit ähnlicher Zusammensetzung den bereits diskutierten Einschlüssen.
