Lehrstuhl für Nichteisenmetallurgie

Masterarbeit

Entwicklung hoher Zinkauflagen auf  
kontinuierlich feuerverzinktem Breitband

Philipp Thomas Weilguni, BSc

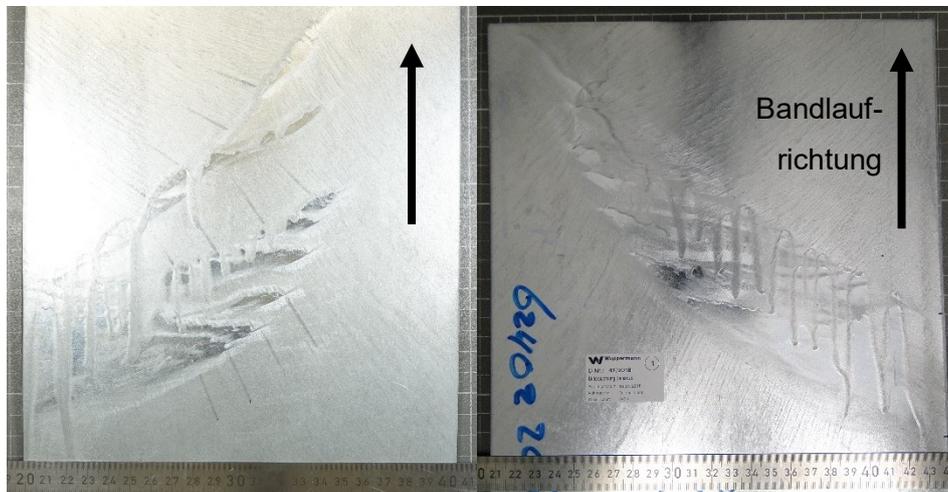
Bananenbildung erhöht ist, sind Auflagen von Z600 oder höher und mehr als 1000 Millimeter Bandbreite. [26]

Abbildung 13: Makroskopischer Dokumentation von zwei Blechstücken mit dem Bananen-Defekt, aufgenommen im Zuge der Untersuchungen bei Wuppermann Austria

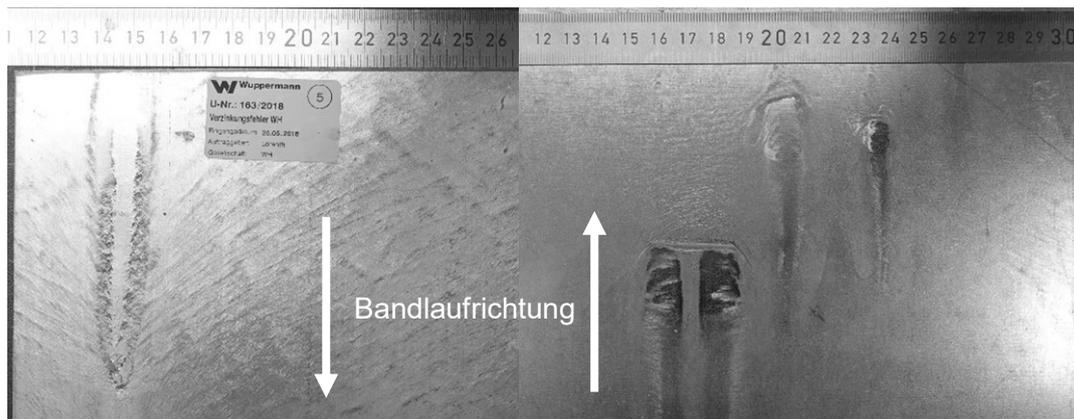
Ebenso charakteristisch für die Herstellung hoher Schichtdicken ist der Christmastree beziehungsweise Absacker Effekt. Dieser entsteht im Gegensatz zu den Bananen eher in der Bandmitte und ist immer in Bandlaufrichtung orientiert. Allerdings lässt sich aufgrund des Erscheinungsbildes zwischen zwei verschiedenen Arten von Absackern unterscheiden. Abbildung 14 zeigt diese zwei möglichen Erscheinungsarten eines Absackers. [27]

Abbildung 14: Im Zuge der Untersuchungen erstellte Aufnahmen von einem Christmastree (links) und mehreren Absackern (rechts)

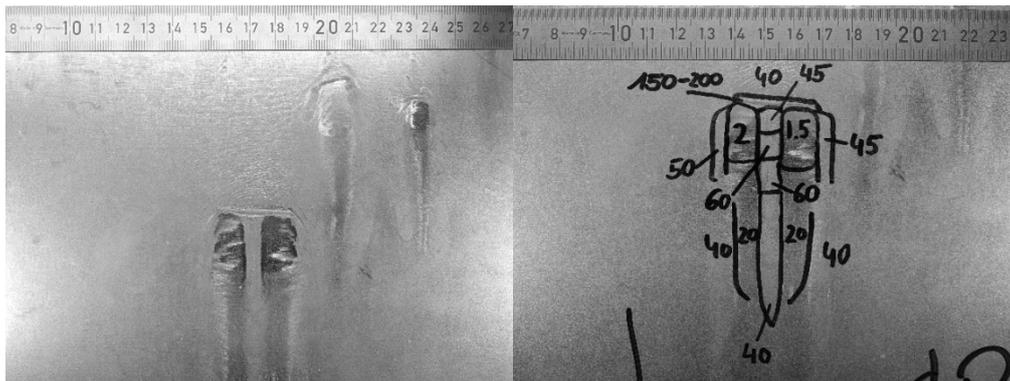
Abbildung 26: Detailaufnahme des analysierten Absackers (links) und gemessene Schichtdicke (rechts). Die Messwerte sind in Mikrometer.

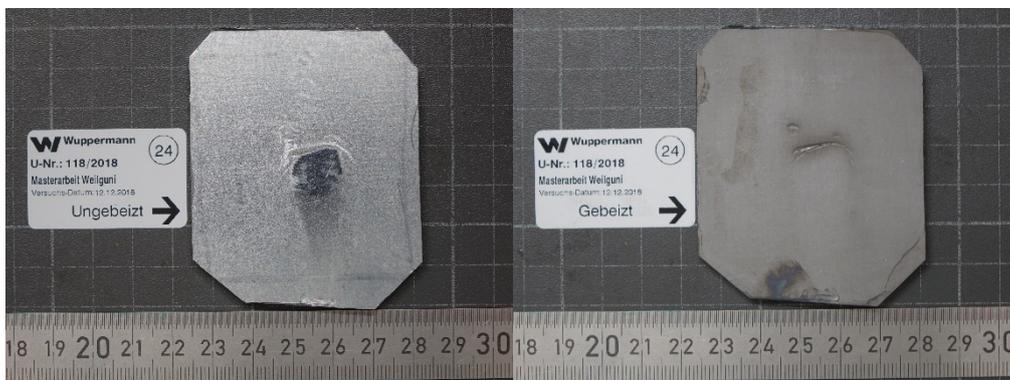
Abbildung 27: Unbehandelte und gebeizte Probe eines Absackers

Durch das Beizen kommt eine Beschädigung des Vormaterials im Bereich des Absackers zum Vorschein. Nun gilt es festzustellen, was die Ursache für die Entstehung dieser Fehler ist. Zu diesem Zweck bietet es sich an einen Schliff, der direkt im Bereich der Verformung liegt, im Lichtmikroskop zu betrachten. Durch eine Gefügeätzung der polierten Oberfläche des Querschliffs mit Nital in diesem Bereich ist es möglich, aufgrund einer möglichen Anisotropie in der Textur auf den Ursprung dieser Verformungen zu schließen. Die mikroskopischen Aufnahmen des Fehlerbereichs sind in Abbildung 28 dargestellt.

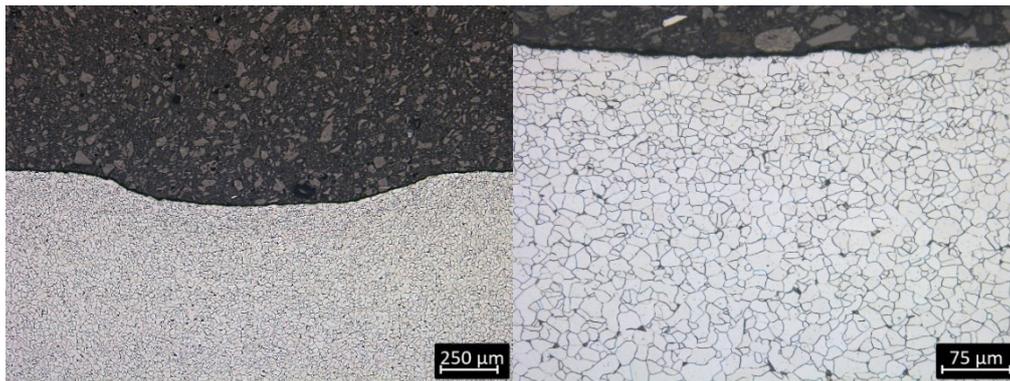
Abbildung 28: Querschliff durch die in Abbildung 27 dargestellte Beschädigung mit 50-facher Vergrößerung (links) und 200-facher Vergrößerung (rechts)

Das Gefüge in der Nähe der Verformung zeigt weiterhin eine globulare, gleichmäßige Struktur. Aufgrund der geringen Verformung in diesem Bereich ist allerdings auch nicht von gravierenden Änderungen in der Gefügestruktur auszugehen. Eine vorliegende Warmumformung ist in diesem Bereich grundsätzlich möglich, wobei sich hier der Prozessschritt, bei dem diese oberflächlichen Beschädigungen entstehen, nicht feststellen lässt. Durch das Beschädigen von Vormaterial mit Ritzen verschiedener Dimension und Orientierung konnten solche Absacker aber zumindest teilweise in ähnlicher Form reproduziert werden.

Auch eine Kaltumformung durch das Einwalzen von Absackern nach dem Verzinken als Grund für diese Oberflächenbeschädigung ist durchaus möglich, sodass diese Beschädigungen nicht als Ursache, sondern als Konsequenz anzusehen sind.

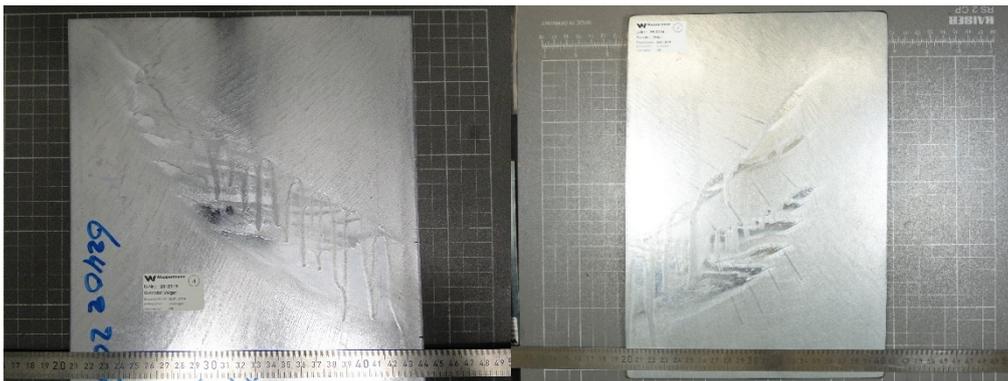
Auch hier erfolgte zuerst eine Untersuchung, ob der geforderte Korrosionsschutz noch gegeben ist, wobei hier ebenfalls, entgegen der Bandlaufrichtung betrachtet, Bereiche mit einer überhöhten Zinkauflage glänzende Flächen mit Auflagen im einstelligen Mikrometerbereich folgen. Durch die Dimension dieser Areale mit niedriger Schichtdicke gibt es sowohl Einschränkungen in der Korrosionsbeständigkeit des Endprodukts als auch Einschnitte im Verkaufspreis. Solche Oberflächen sind für den Einsatz in sichtbaren Bereichen ungeeignet und daher von den meisten Kunden unerwünscht. Um Erklärungsversuche zu liefern, erfolgt die Untersuchung von zwei dieser Bananen. Diese beiden betrachteten Probenplatten sind in Abbildung 29 dargestellt.

Abbildung 29: Darstellung der beiden untersuchten Bandfehler (Bananen-Defekt) mit der internen Probenbezeichnung 4 (links) und 7 (rechts)

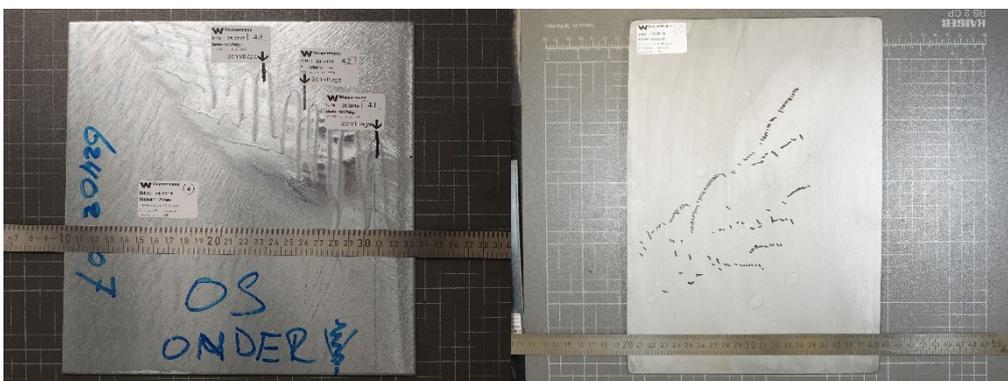
Abbildung 30: Lage der Schlitze der Probe 4 (links) und die makroskopischen Eindrücke nach dem Beizen von Probe 7 (rechts)

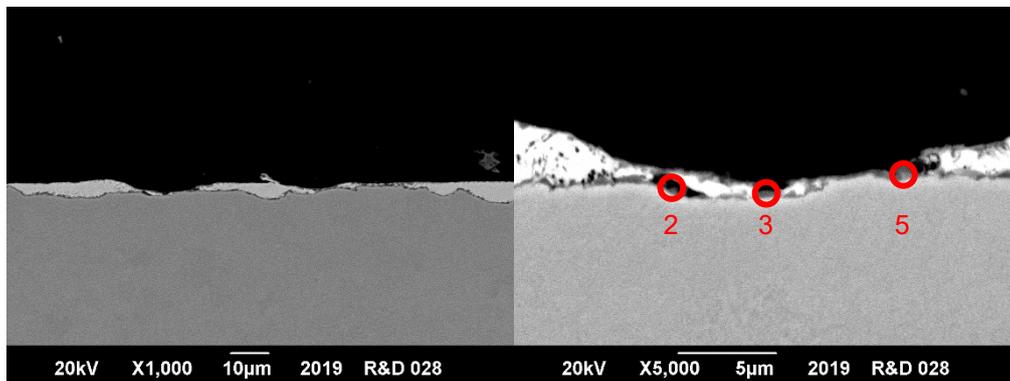
Abbildung 31: Darstellung des Querschliffs 4.1 im Rasterelektronenmikroskop bei 1000-facher Vergrößerung (links) und bei 5000-facher Vergrößerung (rechts)

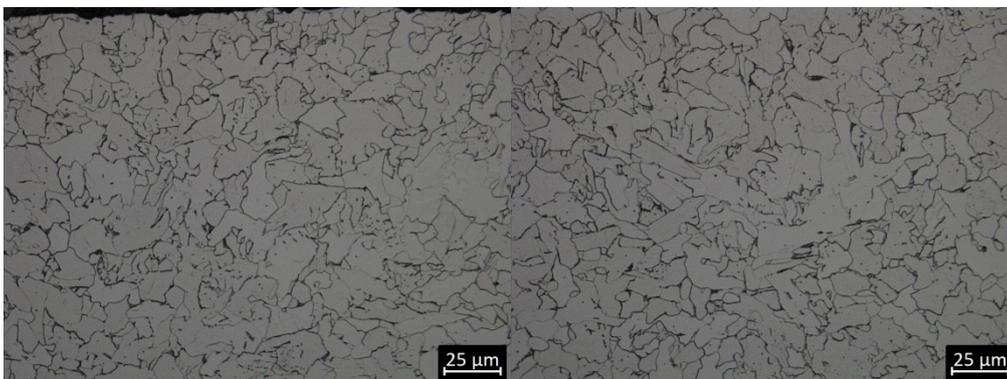
Abbildung 33: Bereich der Verformung von Schliff 7.1 (links) und die unverformte Mitte des Stahls (rechts). Beide Bereiche sind mit Nital geätzt und 500-fach vergrößert.

Es lassen sich in dieser Abbildung 33 keine allzu wesentlichen Unterschiede zwischen dem Bereich direkt unter der Beschädigung und der Mitte des Stahls feststellen. Die Korngrößenverteilung ist vergleichbar und auch eine mögliche Anisotropie im Verformungsbereich im Vergleich zur Mitte ist nicht zu sehen.

Vormaterial-Beschädigungen nachweisen. Es lässt sich also vermuten, dass diese Eindrücke aufgrund des dem Verzinkungsvorgangs nachgeschalteten Dressierprozesses entstehen. Die Eindrücke unter einer Banane lassen somit nicht auf die Ursache für die Entstehung dieses Defekts schließen.
