DISSERTATION

**Charakterisierung des Verhaltens von
Kanten aus hochfestem Werkzeugstahl
unter zyklischer Belastung**

von Dipl. Ing. Peter Josef Gruber

An der Montanuniversität Leoben eingereichte Dissertation zur Erlangung des akademischen Grades eines Doktors der montanistischen Wissenschaften

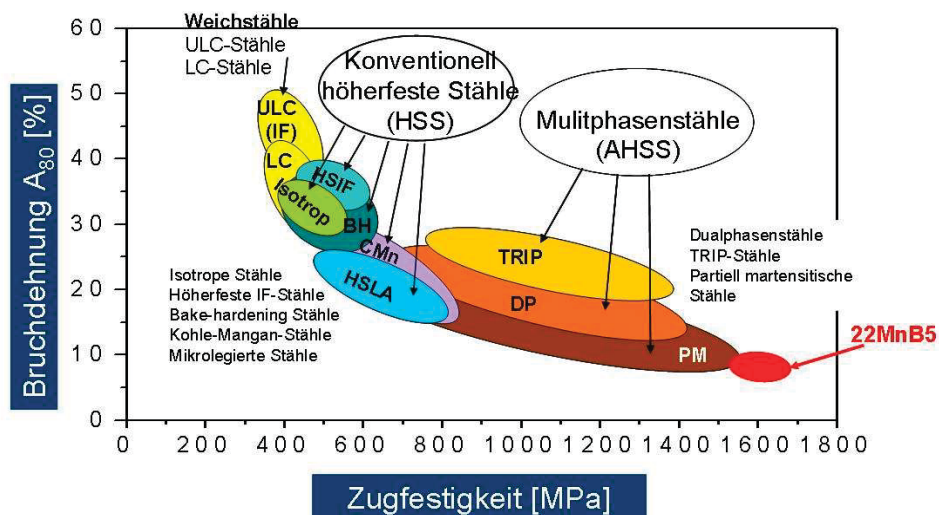
Abbildung 2.2 zeigt Stähle, die in der Automobilindustrie Anwendung finden. Dabei ist auch der Zusammenhang zwischen der Festigkeit und dem Umformvermögen dargestellt. Mit zunehmender Festigkeit nimmt das Umformvermögen ab, was am Kennwert Bruchdehnung A_{80} in Abhängigkeit der Zugfestigkeit R_m dargestellt ist. Neu entwickelte Bleche, wie der 22MnB5 [17], erreichen eine Zugfestigkeit von bis zu 1700 MPa. Dieser Stahl wurde speziell für A - Säulenverstärkungen, Mittel - (B -) Säulenverstärkungen, Aufprallschutz usw. entwickelt, um die Anforderung an eine leichtere Bauweise mit hervorragendem Crashverhalten zu erfüllen [18]. Der Nachteil dieser immer höherfesten Werkstoffe ist das Einwirken von immer stärkeren Kräften auf die Werkzeuge, mit denen sie bearbeitet werden sollen. Dies führt zu Verkürzungen der Standzeit der Werkzeuge und in weiterer Folge zur Unwirtschaftlichkeit. Aus diesem Grund sind neue Werkzeugwerkstoffe gefragt, die diesen Belastungen standhalten und das Schneiden von solch hochfesten Blechen wieder wirtschaftlich attraktiv machen.

Abbildung 2.2: Darstellung der verwendeten Blechwerkstoffe in der Automobilindustrie in einem Diagramm Bruchdehnung über Zugfestigkeit [16]

Abbildung 2.3 zeigt noch einmal die Bruchdehnung A_{80} in Abhängigkeit der Zugfestigkeit R_m der Blechwerkstoffe (Abbildung 2.2). Zusätzlich sind die in der Industrie verwendenden Werkzeugwerkstoffe zum Schneiden dieser Blechwerkstoffe mit den Bezeichnungen, wie sie bei Böhler Edelstahl & Co KG produziert werden, angegeben. Für die konventionelle höherfesten Blechwerkstoffe (HSS) bis zu einer Zugfestigkeit von 700 MPa werden neben Gusseisenwerkstoffen und Stahlgusswerkstoffen [20] hauptsächlich konventionell hergestellte Kaltarbeitsstähle wie z.B. K107, K110 und K720 verwendet [21]. Bleche mit 4 mm können mit einer Zugfestigkeit von bis 300 MPa geschnitten werden. Bleche mit 3 mm Dicke können bis zu einer Zugfestigkeit von ungefähr 500 MPa und Bleche mit einer Stärke von 1,5 mm können mit einer Zugfestigkeit von über 700 MPa mit Kaltarbeitsstahl geschnitten werden [10].

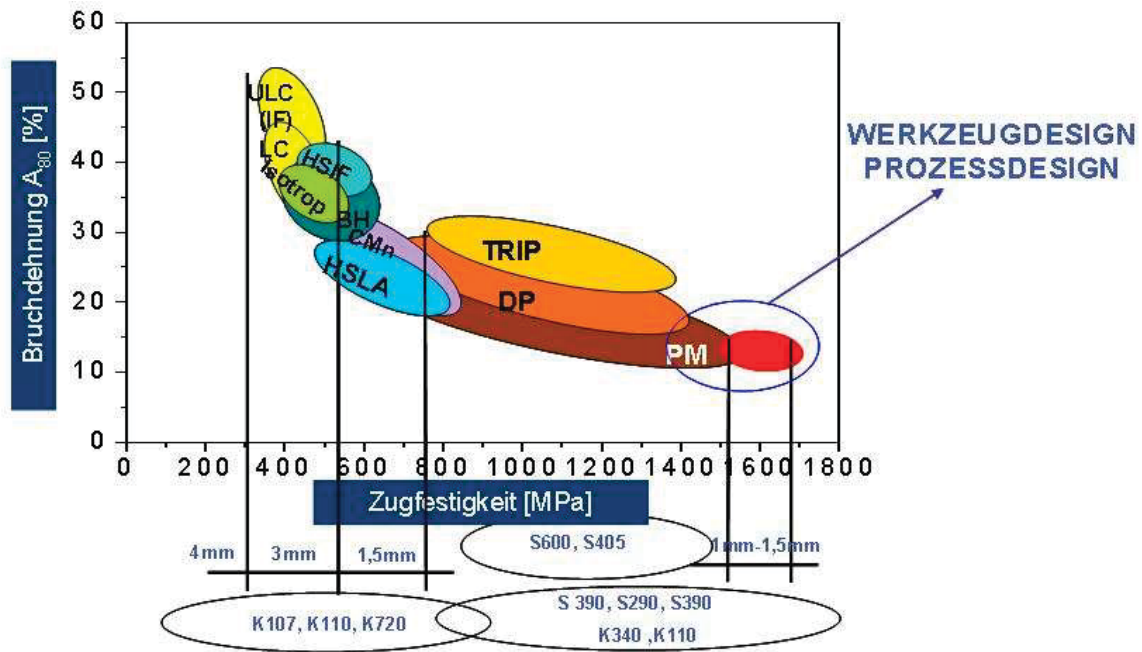
Für Multiphasenstähle (AHSS) mit einer Zugfestigkeit ab 700 MPa werden schmelzmetallurgisch und pulvermetallurgisch (PM) hergestellte Schnellarbeitsstähle wie z.B. S600, S690, S390 oder S290 verwendet [13]. Ebenso finden Kaltarbeitsstähle wie K340 und K110 Anwendung. Ab einer Zugfestigkeit von ca. 1500 MPa können nur noch Bleche mit einer Stärke von bis zu 1,5 mm mit vernünftigen Werkzeugstandzeiten geschnitten werden. Werden die Bleche stärker oder es erhöht sich die Zugfestigkeit der Bleche, ist es nur noch mit speziellem Werkzeugdesign oder Prozessdesign (z. B Laserschneiden) möglich, die Bleche zu bearbeiten [22].

Abbildung 2.3: Graphische Darstellung der verwendeten Schneidwerkstoffe in Abhängigkeit der Bruchdehnung, der Zugfestigkeit und der Blechdicke des Schnittgutes

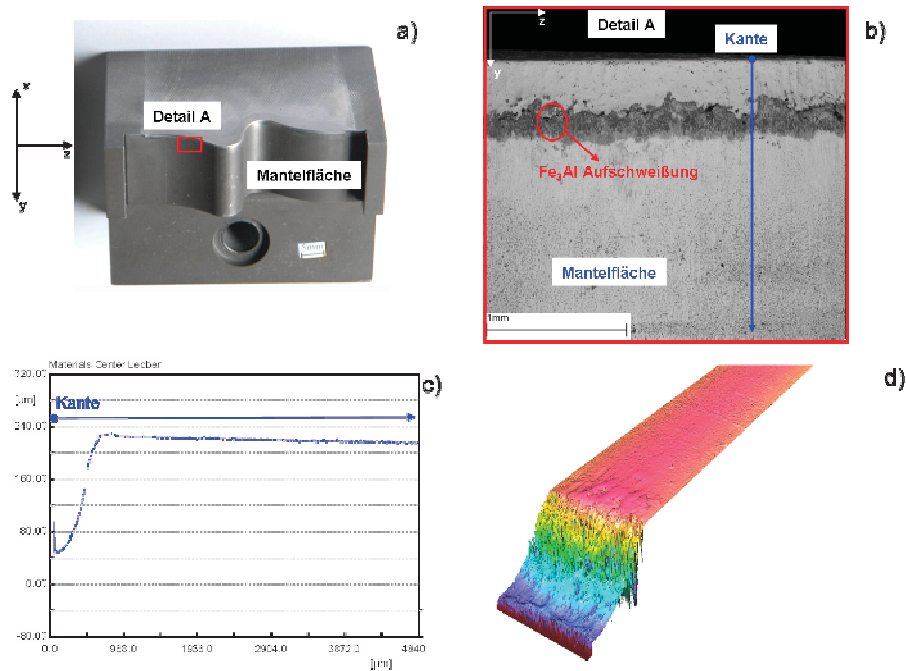
Abbildung 2.8a zeigt den Schneidstempel nach dem Einsatz. Die REM - Detailaufnahme in Abbildung 2.8b zeigt die Fe₃Al - Aufschweißung mit einer Breite von ca. 200 µm ab einer Tiefe von ca. 300 µm unterhalb der Schneidkante. Abbildung 2.8c zeigt einen mittels Konfokalmikroskop erstellten Profilverlauf entlang der Mantelfläche mit dem Ausgangspunkt an der Kante. Der blaue Pfeil in Abbildung 2.8b und c markiert die Scanrichtung. Die Ausfurchung der Kante von bis zu 200 µm in x - Richtung und ca. 500 µm in y - Richtung ist aus dem Profil erkennbar. Die geschädigte Kante der Mantelfläche mit der Ausfurchung und den Aufschweißungen ist in Abbildung 2.8d dargestellt.

Abbildung 2.8: Mantelflächenuntersuchung an einem Stempel mit dem eingezeichneten untersuchten Bereich; (b) Stereomikroskopaufnahme und Rasterelektronenmikroskopaufnahme des untersuchten Bereiches, (c) Profilverlauf entlang der Kante des untersuchten Bereiches, (d) 3 D - Darstellung des untersuchten Kantenbereiches

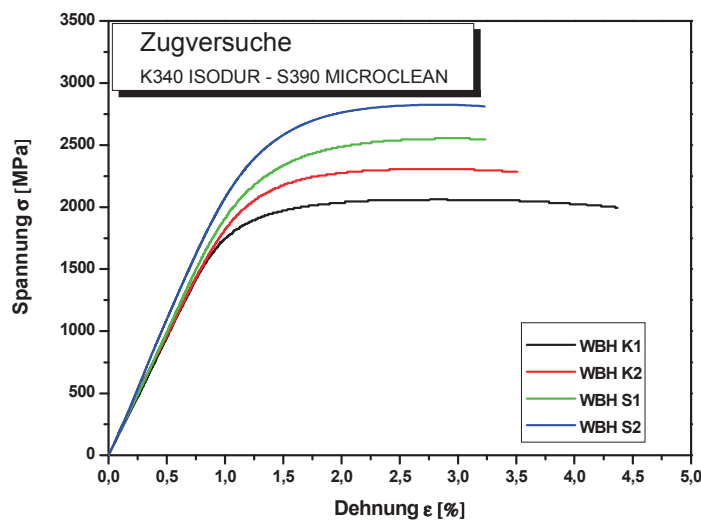
Pro Vergütungszustand (Tabelle 4.2) wurden 3 Zugproben geprüft. Ergänzend wurde an jeder Probe an der Stirnseite normgerecht die Härte nach Rockwell C gemessen (Mittelwert und Standardabweichung aus 5 Eindrücken). Die Spannungs - Dehnungskurven der untersuchten Werkstoffe sind in Abbildung 4.4 dargestellt. Es ist eine Abhängigkeit der Spannungs - Dehnungskurven von der WBH zu erkennen. Zusätzlich liegt ein deutlicher Festigkeitsunterschied zwischen K340 ISODUR und S390 MICROCLEAN vor.

Abbildung 4.4: Spannungs - Dehnungskurven der untersuchten Werkstoffe

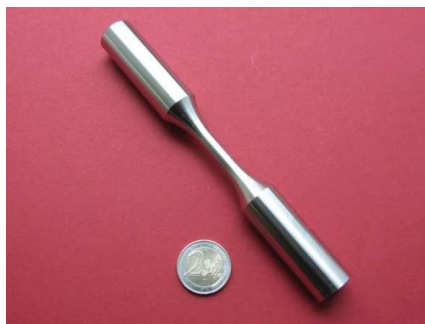
Abbildung 4.5: Prüfkörper für die Ermittlung von zyklischen mechanischen Kenngrößen

Mit der in Abbildung 4.5 dargestellten LCF / HCF Probe wurde der K340 ISODUR mit der WBH K2 und der S390 MICROCLEAN mit der WBH S2 bei unterschiedlichen Totaldehnungsamplituden mit einem Dehnungsverhältnis

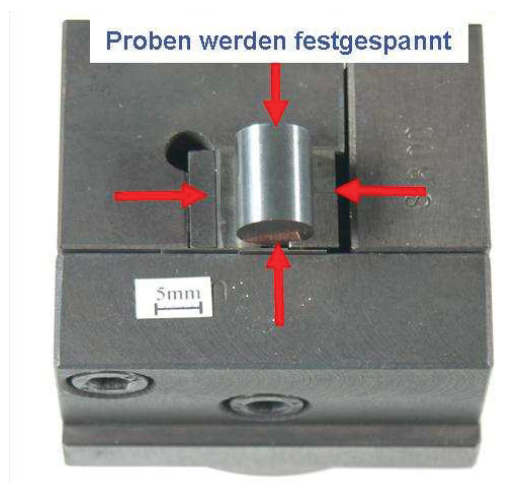
Abbildung 5.13: Einspannvorrichtung für den zyklischen Kantenstauchversuch

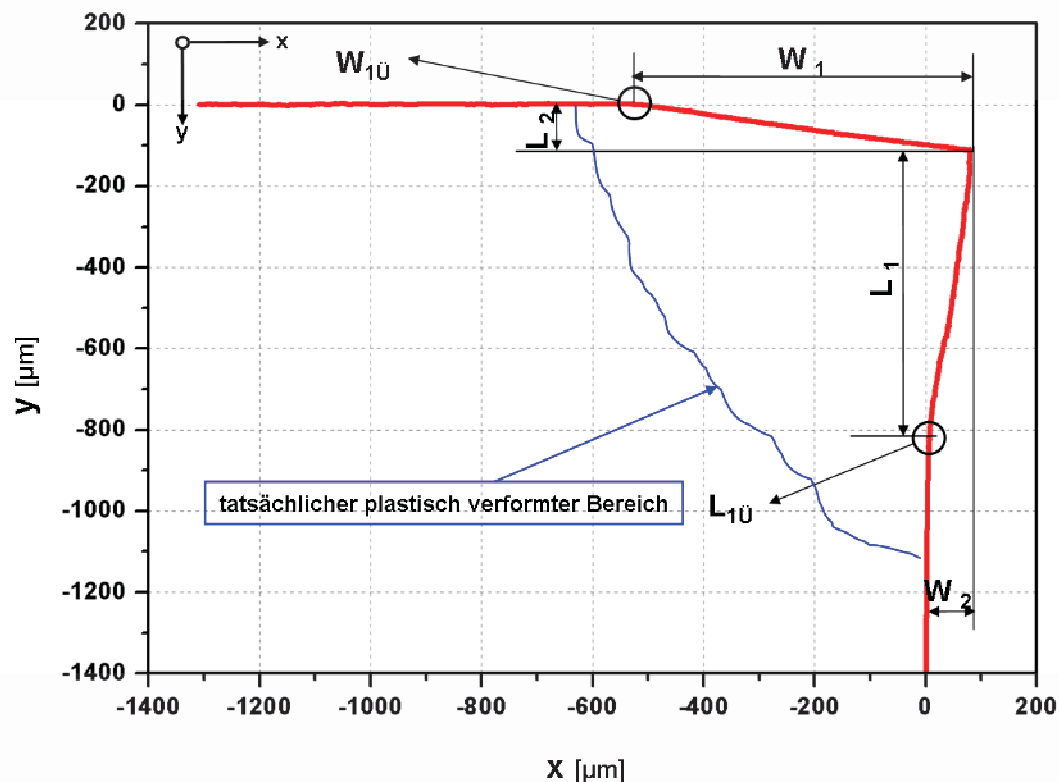
Abbildung 6.2: Kantenprofil einer K340 ISODUR Probe nach 5 LW, $F_{\min} = -60\text{kN}$ / $R = 10$

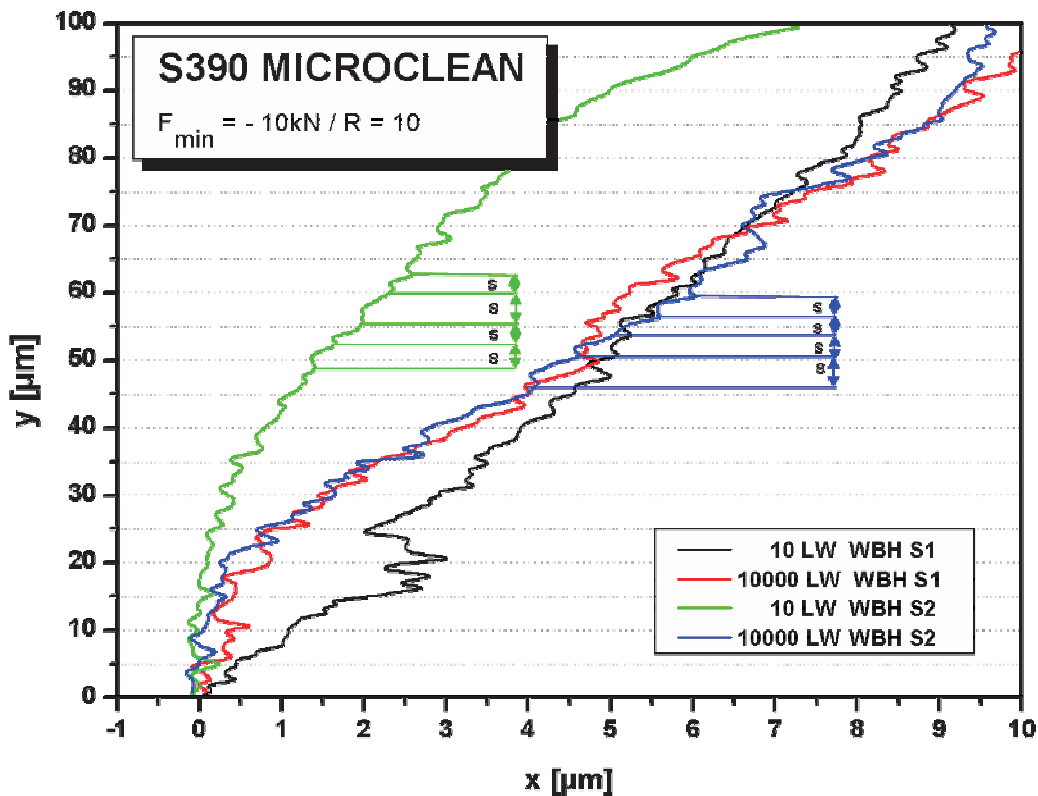
Abbildung 7.14: Mantelflächenprofil S390 MICROCLEAN bei $F_{\min} = -10\text{ kN} / R = 10$, unterschiedlicher WBH und LW
