**Untersuchung der Sauer gasbeständigkeit  
geschweißter Pipeline Stähle**

**Andreas Prethaler**

**Leoben, Dezember 2012**

Die Arbeit wurde am Institut für allgemeine und analytische Chemie im Auftrag des Materials Center Leoben in Zusammenarbeit mit den Firmen OMV, voestalpine Tubulars und Böhler Schweißtechnik durchgeführt.

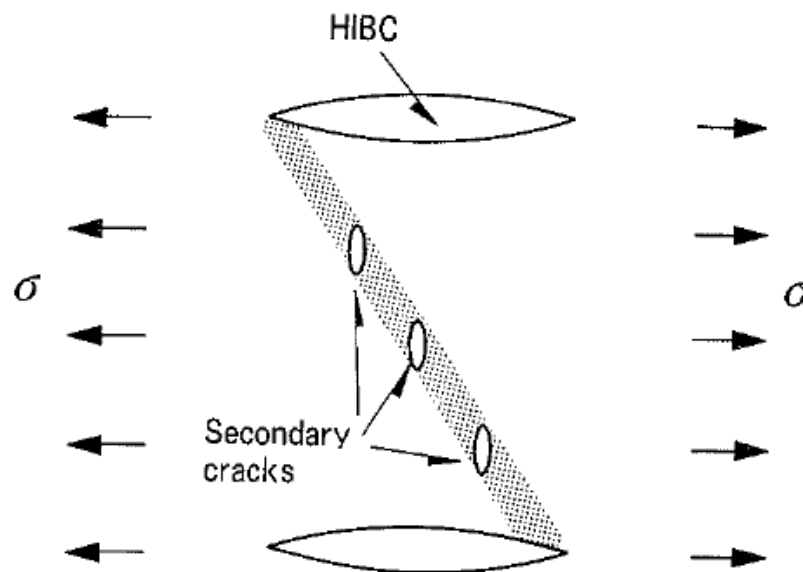
Abbildung 10: Schematische Darstellung der Ausbildung von Verbindungsrisen( Secondary cracks) im Deformationsband zwischen Mikrorissen (HIBC) [37]

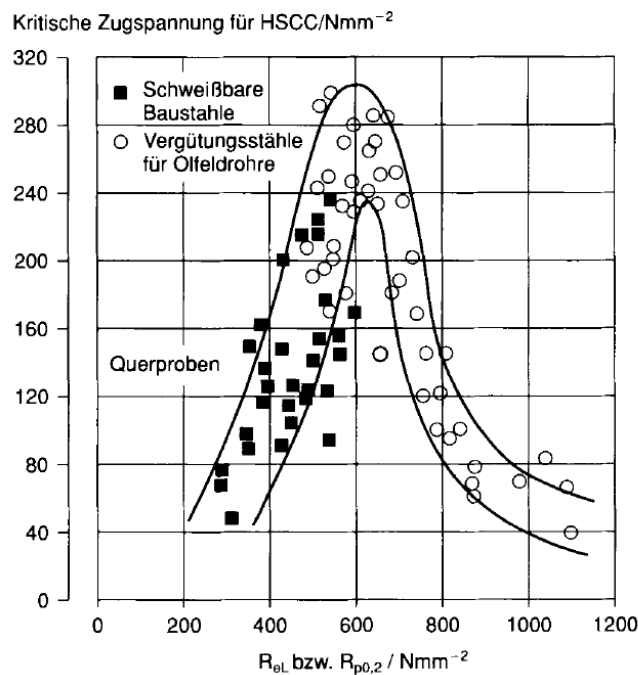
Abbildung 11: Kritische Grenzspannung für wasserstoffinduzierte Spannungsrisskorrosion von niedrigfesten Stählen für Ölfeldrohre [20]

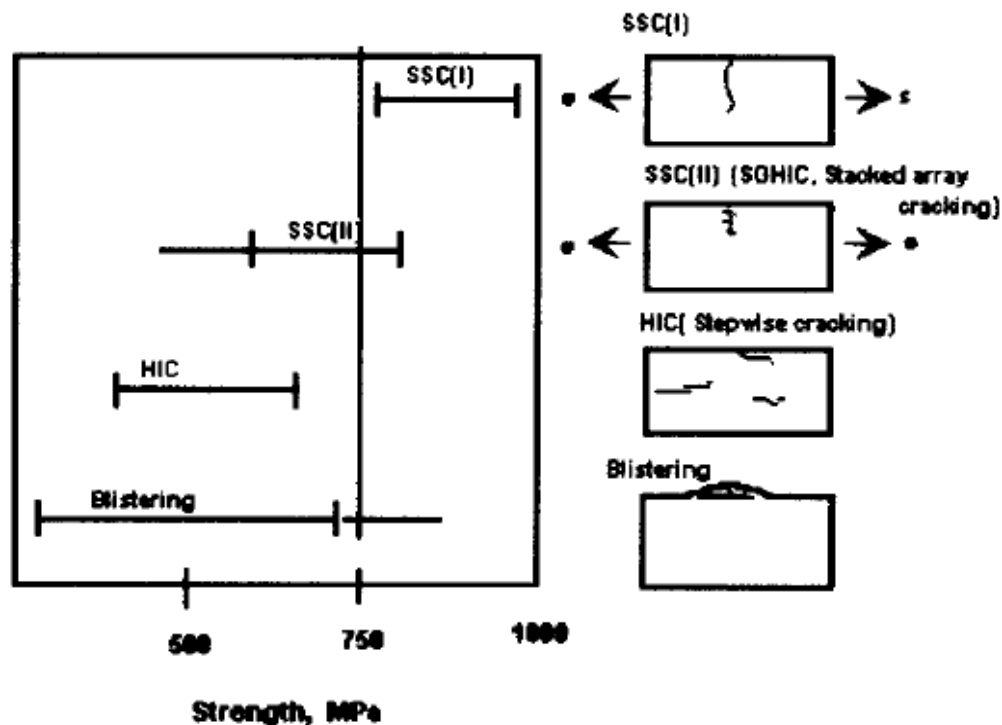
Abbildung 12: Schematische Darstellung des Auftretens der unterschiedlichen Schädigungsarten abhängig von der Festigkeit des Stahles (Andere Nomenklatur: SSC(II) entspricht SOHIC, SSC (I) entspricht SSC) [38]

Abbildung 12 gibt einen Überblick der auftretenden Schädigungsformen in Abhängigkeit von der Zugfestigkeit eines Stahles. In dieser älteren Darstellung ist die Nomenklatur von SSC noch umgekehrt als jetzt akzeptiert. In der Abbildung 12 ist die vorher besprochene Grenze eingezeichnet.

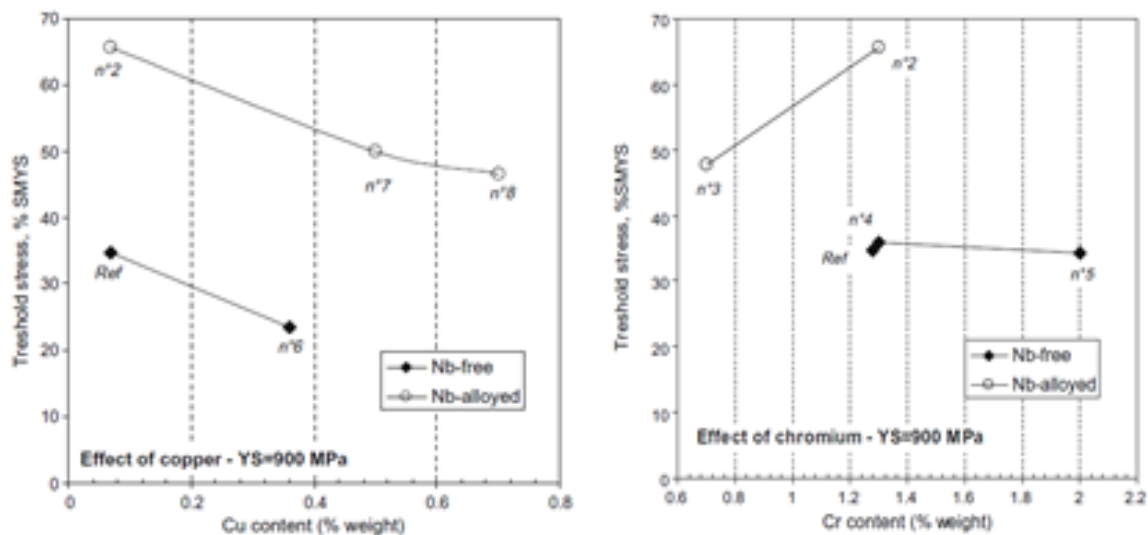
Abbildung 14: Darstellung des Einflusses von Kupfer und Chrom auf die SSC Grenzspannung

Über Kupfer gibt es zahlreiche Untersuchungen. Kupfer reduziert die Korrosionsrate von Stählen durch Deckschichtbildung. Für die Beständigkeit gegen SSC bewirkt Kupfer keine Verbesserung, sondern verschlechtert eher das Verhalten. Abbildung 14 zeigt die Auswirkung der Legierungselemente Kupfer und Chrom auf die SSC Grenzspannung. [42]

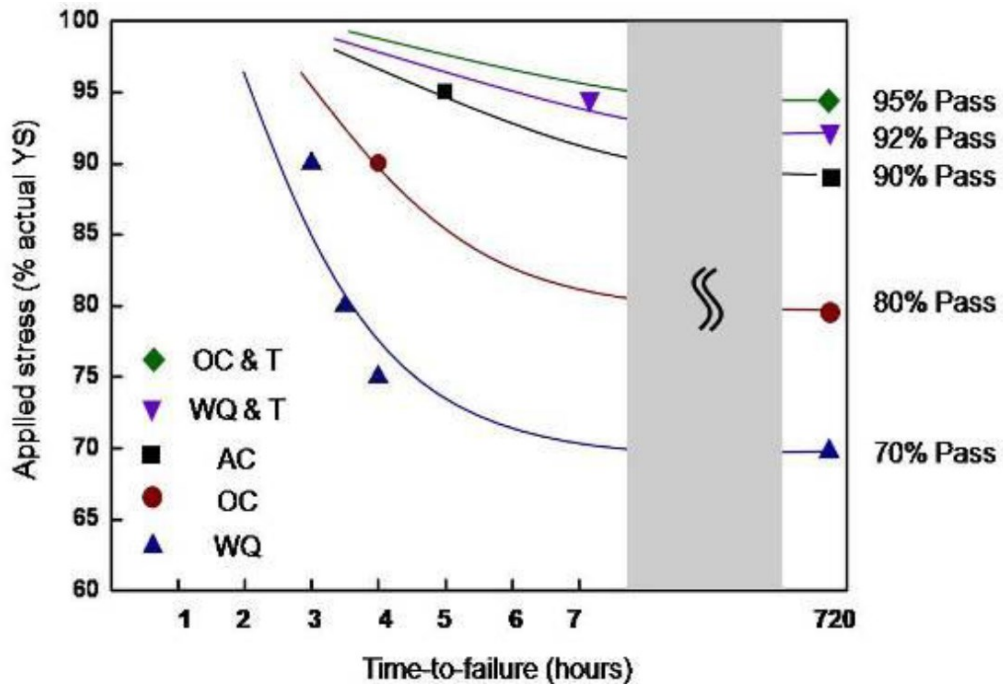
Abbildung 17: Einfluss unterschiedlicher Wärmebehandlungen auf die SSC Beständigkeit: WQ wasserabgeschreckt; OC in Öl abgekühlt; AC an Luft abgekühlt; WQ&T wasserabgeschreckt und angelassen; OC&T in Öl abgekühlt und angelassen [49]

Abbildung 17 zeigt den Einfluss unterschiedlicher Wärmebehandlungen auf die SSC Beständigkeit von einem niedriglegierten Stahl. Dabei ist klar ersichtlich, dass die angelassenen Zustände das beste Verhalten zeigen. Die angelassenen Zustände weisen feine Karbidverteilungen auf und es kommt zur Eliminierung der lokalen harten Phasen, die vor dem Anlassen existiert haben. Abbildung 18 zeigt den Einfluss unterschiedlicher Wärmebehandlungen auf die HIC Beständigkeit von einem niederlegierten Stahl. Dabei zeigt sich wieder, dass die angelassenen Zustände das beste Verhalten aufweisen. In der Abbildung 18 ist die CLR (cracks length ratio) eingetragen, die beim Auftreten von HIC bestimmt wird und eine Vergleichbarkeit der Anfälligkeit ermöglicht. Je höher der CLR Wert ist, umso längere Risse wurden beobachtet. [49]

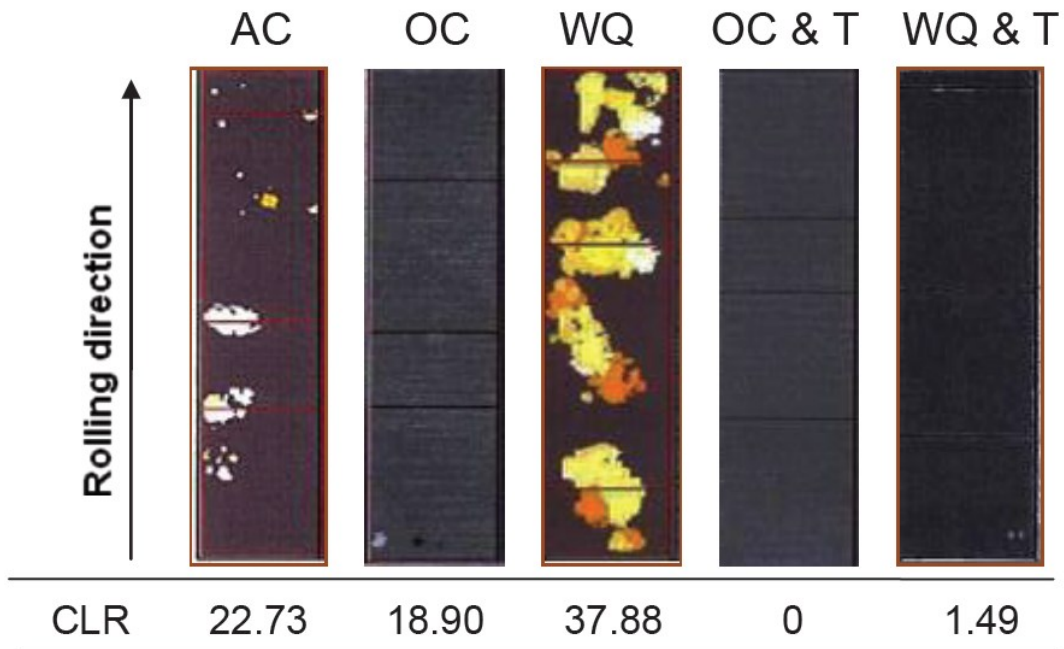
Abbildung 18: Einfluss unterschiedlicher Wärmebehandlungen auf die HIC Beständigkeit: WQ wasserabgeschreckt; OC in Öl abgekühlt; AC an Luft abgekühlt; WQ&T wasserabgeschreckt und angelassen; OC&T in Öl abgekühlt und angelassen [49]

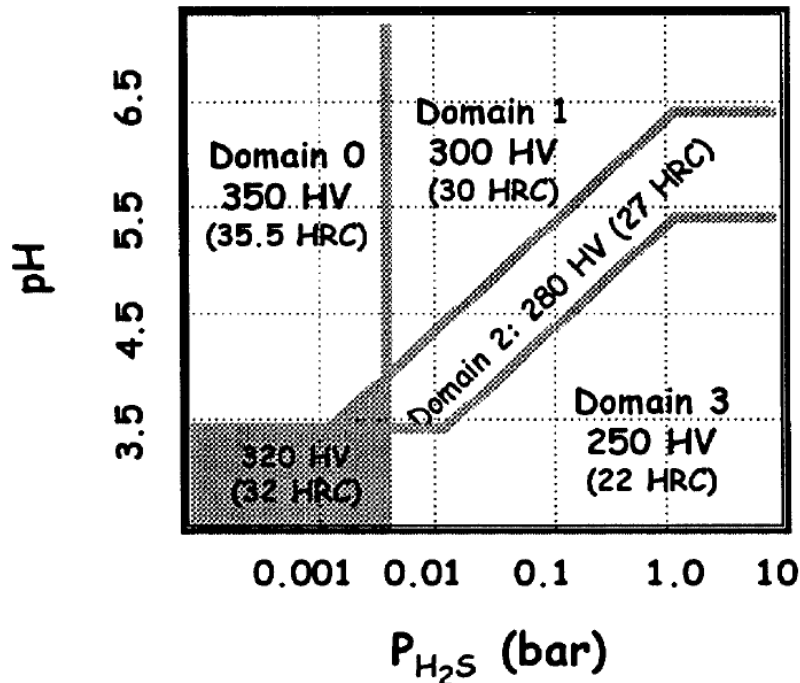
**Notes:** Domain 0: 350 HVmax (35.5 HRC) - Grey Domain 320 HV (32 HRC)  
 Domain 1: 300 HVmax (30 HRC) and 320 HV (32 HRC) away from point pH 4.5/ $H_2S < 0.01$   
 Domain 2: 280 HVmax (27 HRC)  
 Domain 3: 250 Hvmax (22 HRC) and 260 HV at pH > 4.5

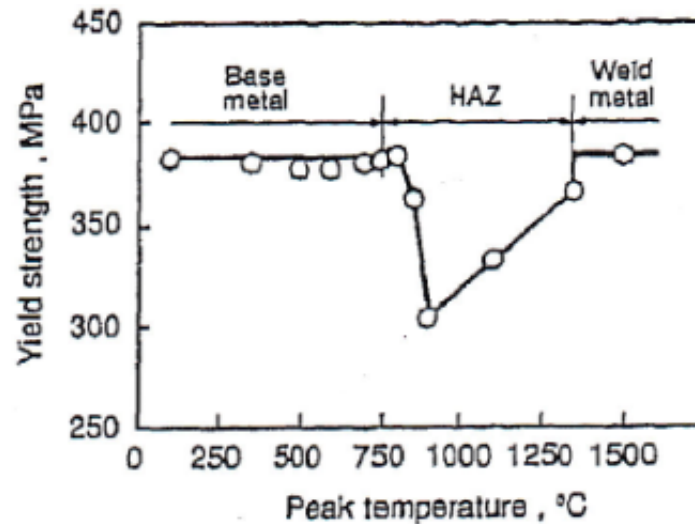
Abbildung 20: Darstellung der unterschiedlichen Dehngrenzenwerten in Schweißgut, Wärmeeinflusszone und Grundmaterial nach erfolgter Schweißung [54]

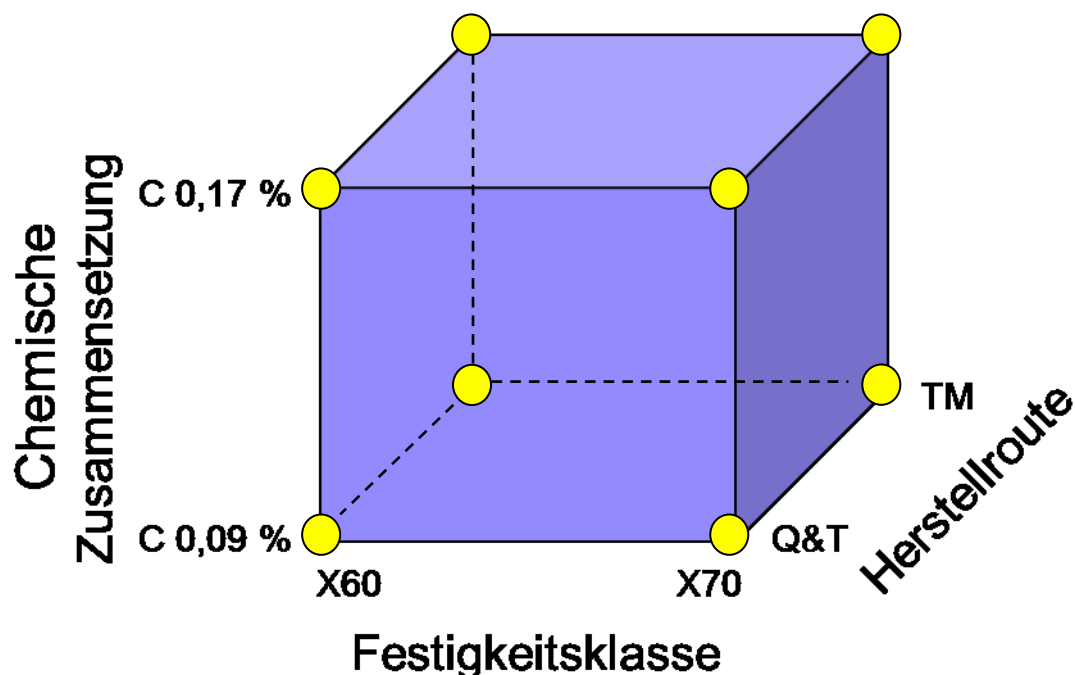
Abbildung 21: Graphischer Überblick der Variierung der Materialzustände

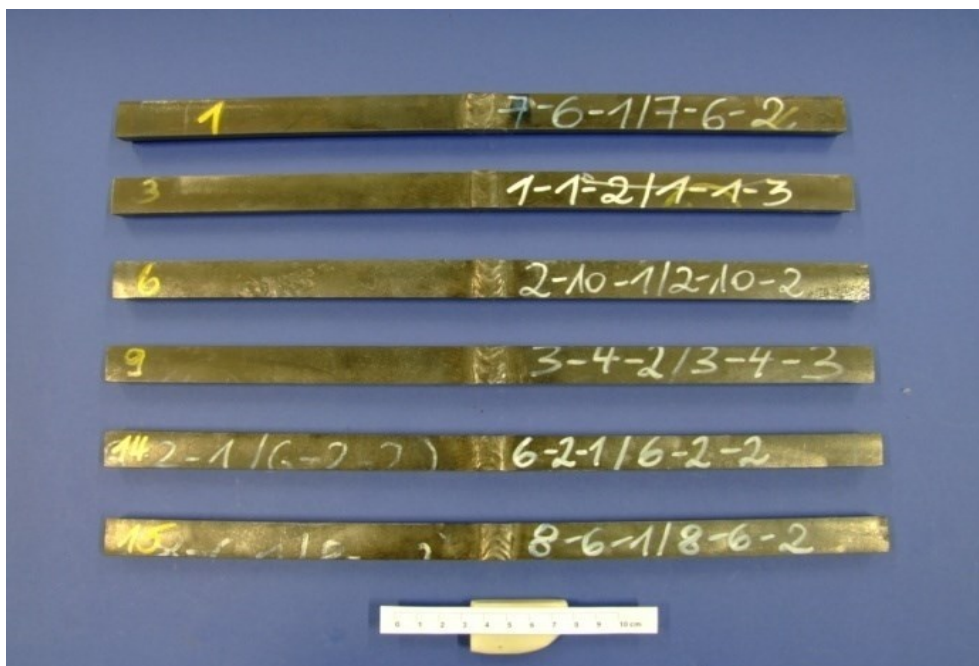
Abbildung 24: Vormaterial für externe Probenfertigung der CLT- und SSC-Proben

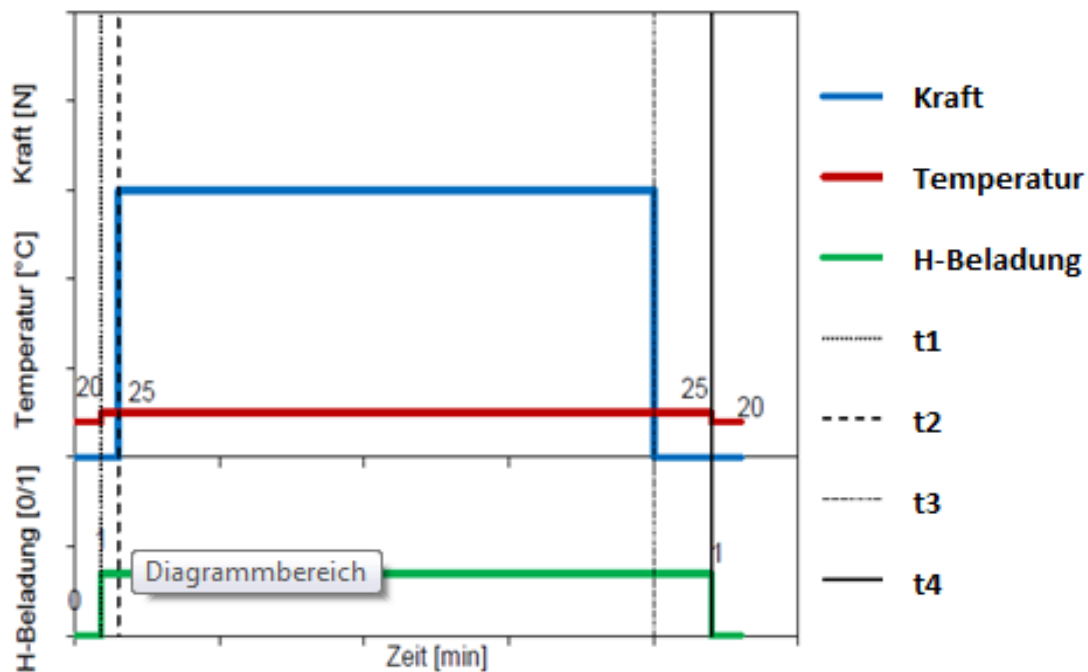
Abbildung 32: Darstellung der Parameter Kraft, Temperatur und H-Beladung eines CLT-Versuches als Funktion der Prüfdauer

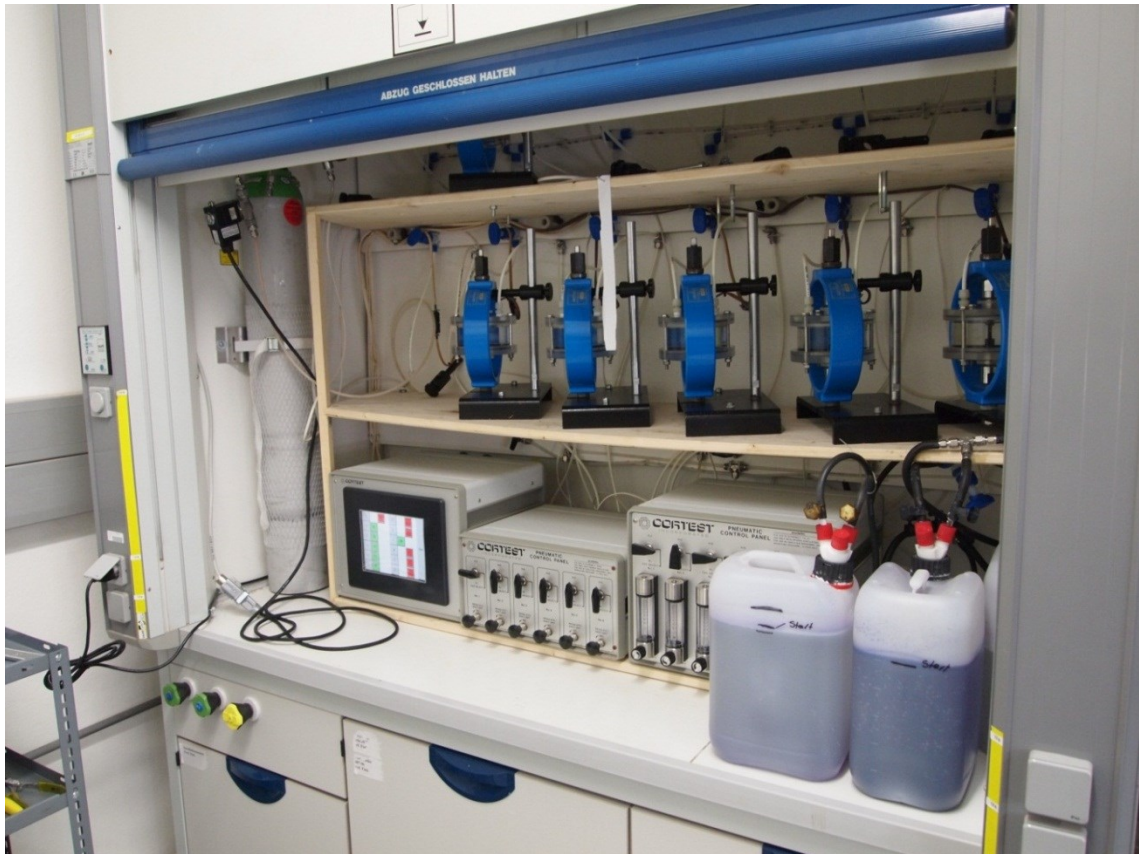
Abbildung 33: Sauergasprüfstand für Method A-Tests

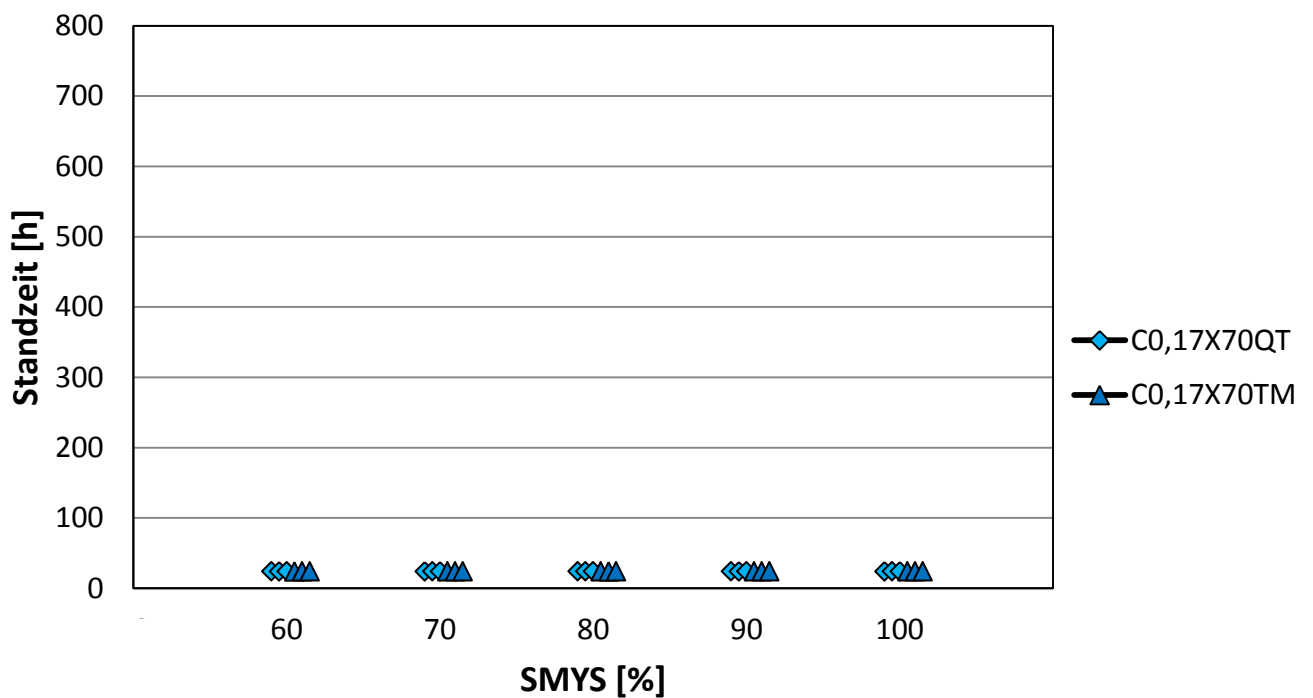
Abbildung 43: Standzeiten der Zustände C0,17X70QT und C0,17X70TM in Abhängigkeit von SMYS, kathodische Beladung mit  $50 \text{ mA/cm}^2$ , Testlösung 5wt%  $\text{Na}_2\text{SO}_4$  mit  $5 \cdot 10^{-5} \text{ mol/l As}_2\text{O}_3$ , pH-Wert durch Zugabe von  $\text{H}_2\text{SO}_4$  auf 1,5 gesenkt

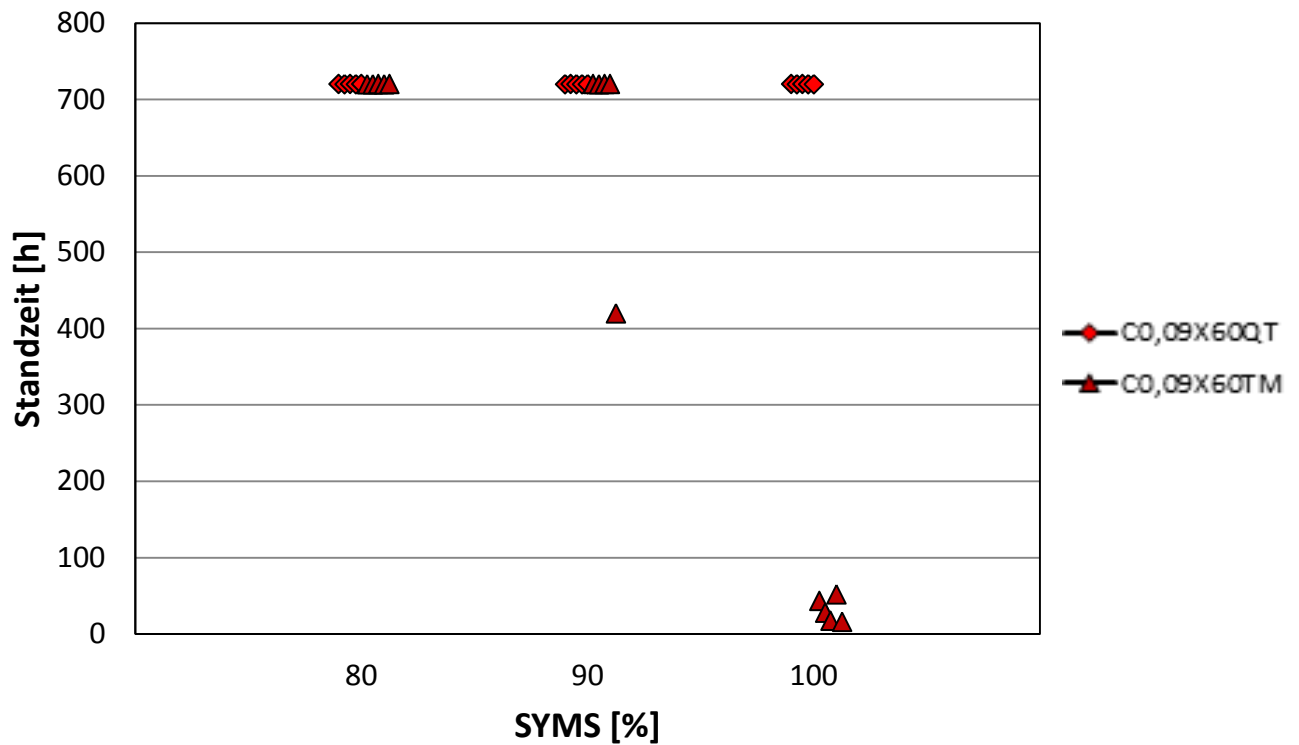
Abbildung 48: Standzeiten der SSC-Versuche in Abhängigkeit von SMYS der Zustände C0,09X60QT und C0,09X60TM

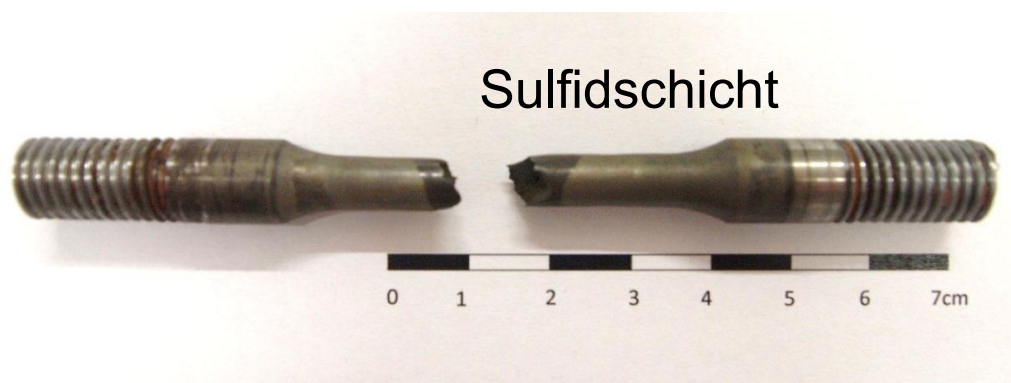
Abbildung 49: SSC-Probe mit Bruch in der Schweißnaht

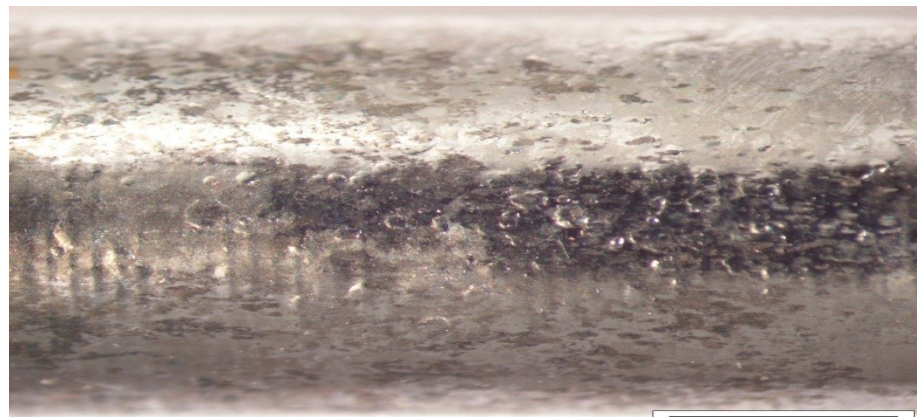
a) C0,09X60QT

Bei den Proben, bei welchen die HIC Untersuchungen unter SSC-Testbedingungen (5 wt% Natriumchlorid Lösung mit 0,5 wt% Essigsäure, 1 bar H<sub>2</sub>S) durchgeführt wurden, konnten keine Risse oder Blasen nach 96h erzeugt werden. Die Versuchsbedingungen des SSC-Versuches bewirken folglich kein Auftreten von HIC. Bei den Auswertungen der Proben, die den Versuchsbedingungen des CLT ausgesetzt waren, zeigen sich deutliche Anzeichen für HIC und HIB. Abbildung 52 zeigt lichtmikroskopische Aufnahmen von Proben der Zustände C0,09X60QT und C0,09X60TM, die 96 Stunden den Beladungsbedingungen des CLT ohne Last ausgesetzt waren.
