Diplomarbeit

Deponieverhalten von mechanisch-biologisch vorbehandelten Abfällen

Modelldeponie Allerheiligen

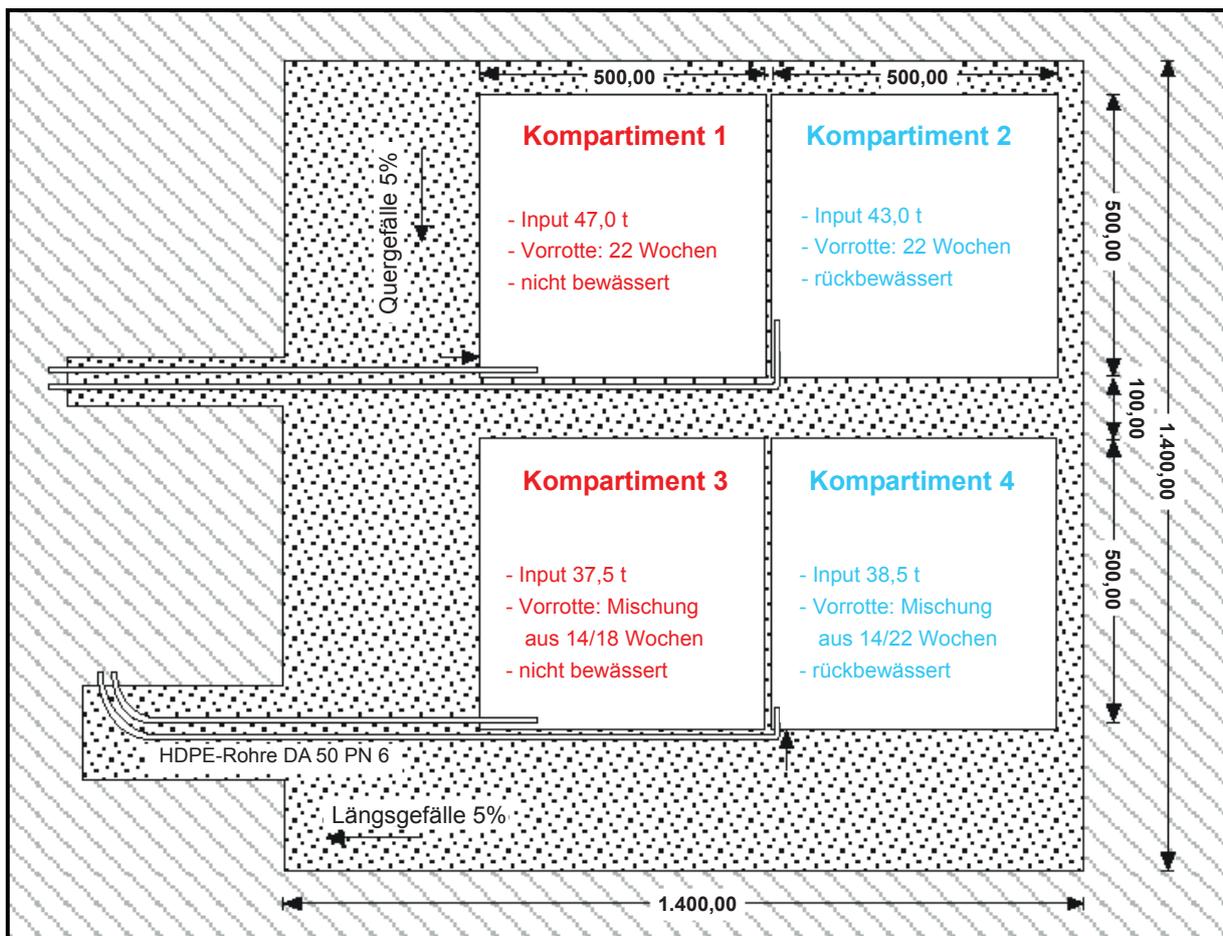
Abbildung 2.1: Grundriss der 4 Versuchskompartimente

In der Sohle des Kompartimente wurde eine Drainageschicht aus gereinigtem kalkarmen Deponiekies 16/32 eingebracht. Diese Schicht hatte ebenfalls eine Mächtigkeit von 0,25 m. Diese Drainageschicht wurde mit einem Geotextil vor Verschmutzung durch Feinteile aus dem Probenmaterial geschützt und sollte einen störungsfreien Abfluss des gebildeten Sickerwassers aus dem Kompartiment ermöglichen.

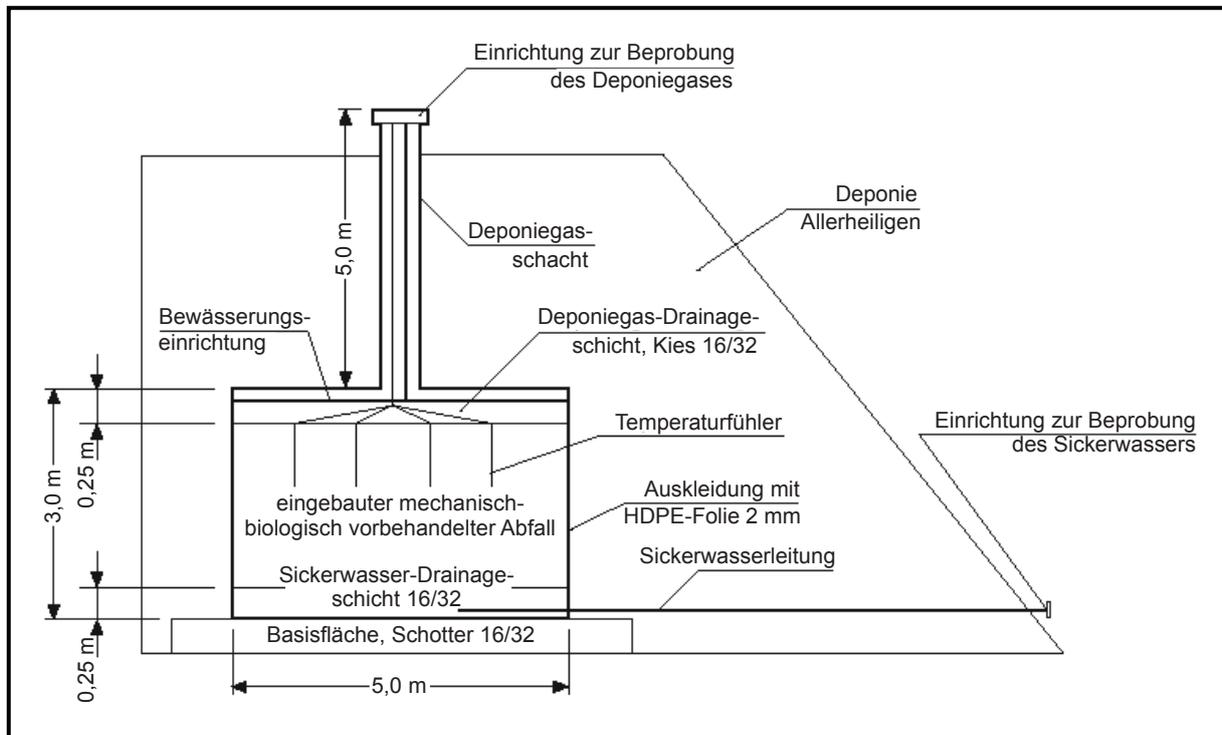
Abbildung 2.2: Detailskizze eines Kompartiments der Modelldeponie Allerheiligen [15]

anfallenden Sickerwässers im freien Gefälle abzuleiten. Die untere Drainageschicht wurde mit einem Geotextil (250 g/m²) abgedeckt, um eine Verschmutzung durch Feinteile aus dem Probenmaterial zu verhindern. Danach wurden die Kompartimente mit mechanisch-biologisch vorbehandeltem Restabfall < 12 mm verfüllt (vgl. Abbildung 2.3 und Abbildung 2.4).

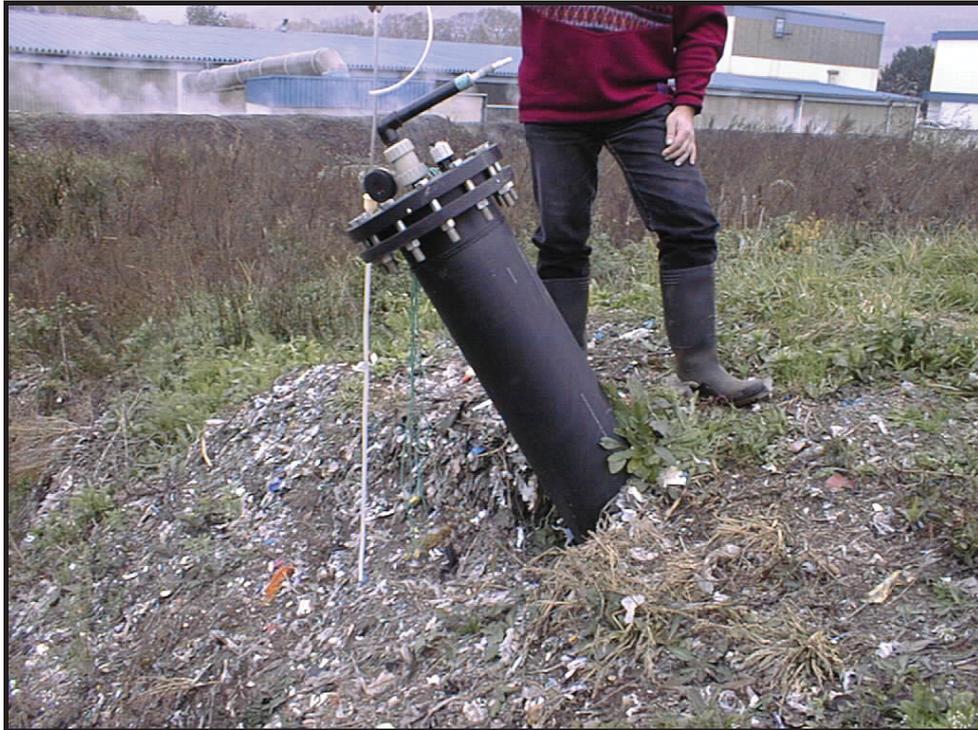
Abbildung 4.1: Richtung Böschung geneigter Gasbrunnen (35° Neigungswinkel)

Bei Wiederaufnahme des Projektes Modeldeponie im Juni 2001 wiesen die Gasdome infolge von inzwischen stattgefundenen Setzungen der Überschüttung sowie durch den Druck des anstehenden Deponiekörpers eine starke Neigung in Richtung der freien Böschungskante auf. Wie aus beigefügten Fotos ersichtlich (vgl. Abbildung 4.1), betrug diese etwa 35° in Bezug auf die Vertikale. Da anzunehmen war, dass sich durch diese starken Verschiebungen große Spannungen in den Schweißnähten des aus zwei Schüssen bestehenden Gasdomes aufgebaut hatten, lag die Vermutung nahe, dass hier eventuell Schäden aufgetreten waren. Um Klarheit über den Zustand der Schweißnähte des insgesamt 5 Meter langen Rohres zu erlangen, wurde am 09. Oktober 2001 eine Kamerabefahrung mit einer Kanalkamera durchgeführt. Zu diesem Zweck wurde der am Kopf der Gasdome angebrachte Flansch abgeschraubt und die Kamera in das 250 mm HDPE-Rohr eingeführt. Mit Hilfe des in Abbildung 4.2 dargestellten Monitors konnte der Zustand der Schweißnähte sowie die Beschaffenheit der Rohrwände beobachtet werden. Die Befahrung wurde für alle vier Kompartimente in gleicher Weise durchgeführt.

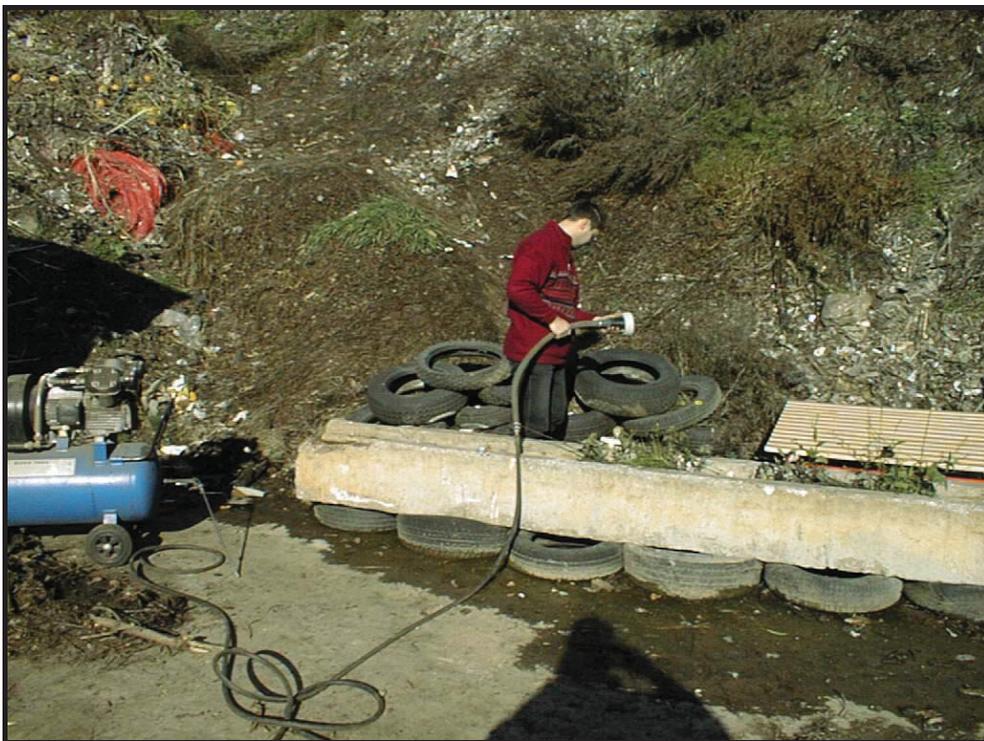
Abbildung 4.3: Vor dem Abdruckversuch

- Kompartimente 3 und 4 sind vermutlich beschädigt, da kein stärkerer Druck aufgebaut werden konnte. Der rasche Druckverlust nach 5 min bestätigte diese Aussage.
- Alle Kompartimente zeigten am Brunnenkopf Undichtigkeiten, speziell bei höheren Drücken.
- Möglicherweise waren die Rückbewässerungsleitungen in den Kompartimenten 3 und 4 verstopft, da bei Beaufschlagung mit Überdruck keine Luft aus den Leitungen strömte. Durch die Perforation der Bewässerungsleitungen hätte die Luft eigentlich ungehindert strömen müssen.

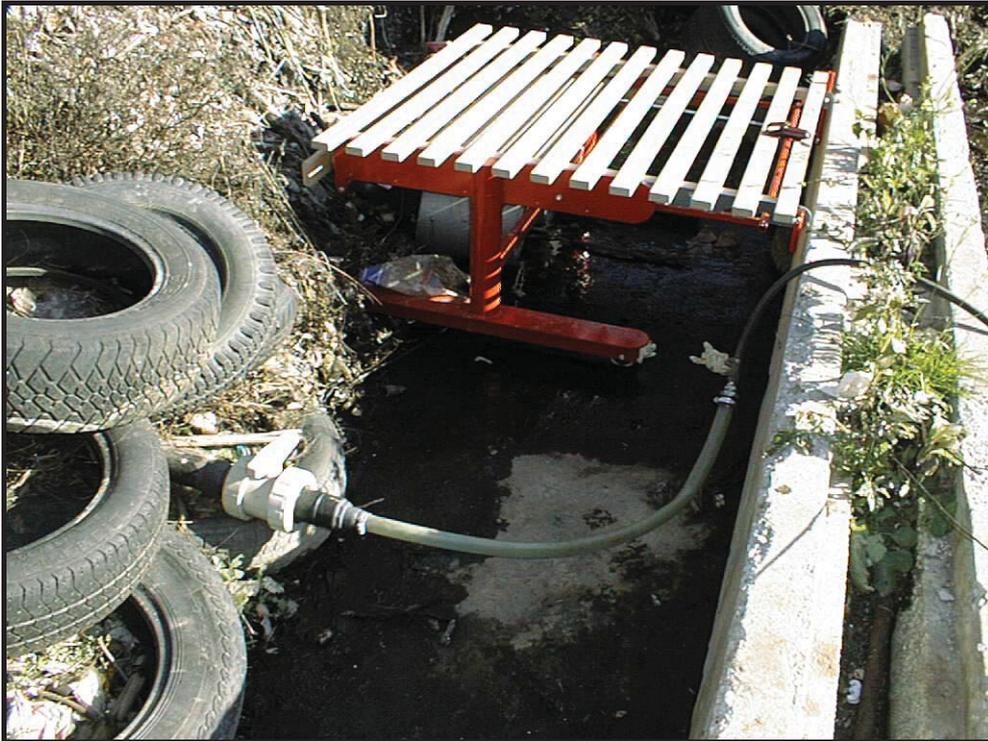
Abbildung 4.4: **Angeschlossener Druckluftschlauch**

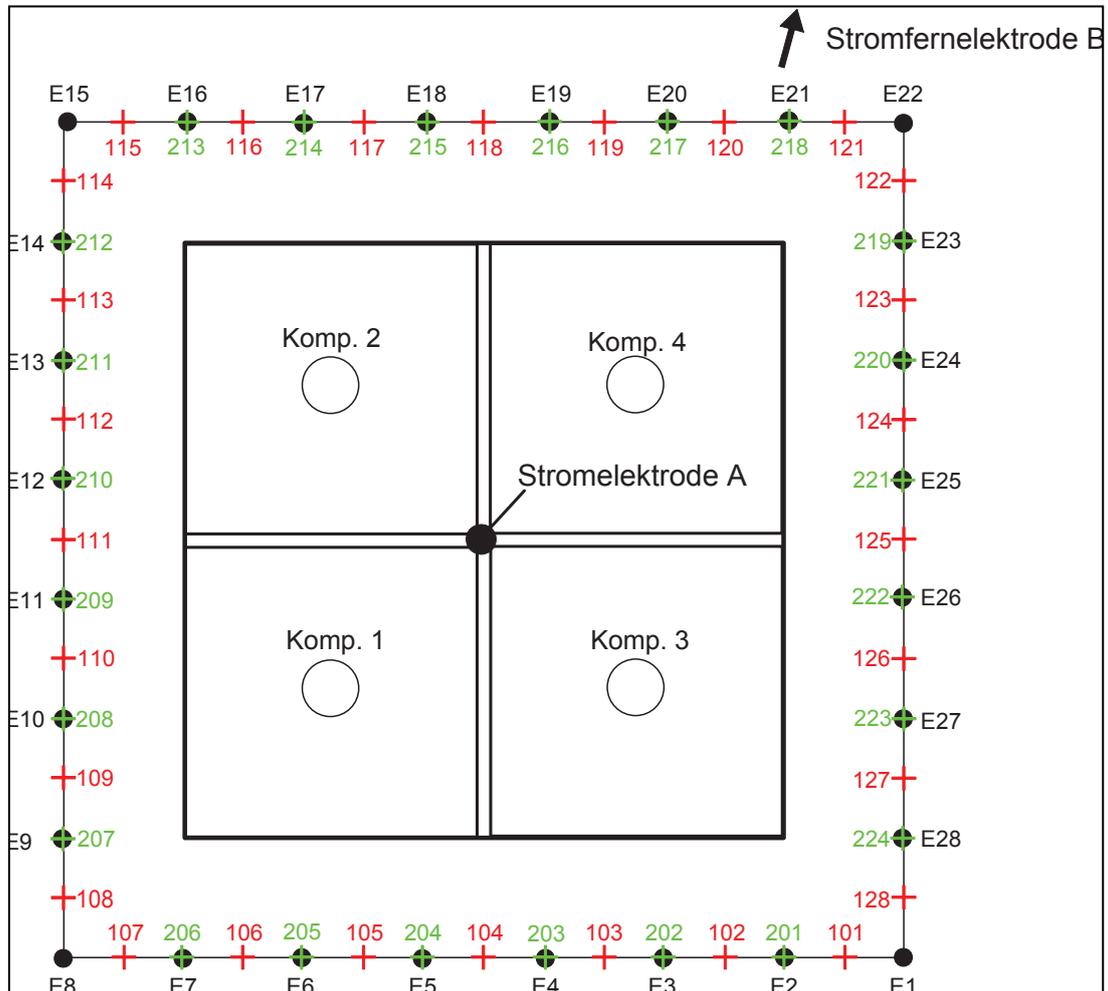
Abbildung 4.5: Messaufbau und Lage der Abbildungspunkte

Im vorliegenden Fall wurde die Auslage so gewählt, dass 28 Potenzial- bzw. Spannungsmesselektroden (E1 - E28) die 4 Kompartimente umfassen. Die Stromeinspeisung erfolgte über eine zentrale Stromelektrode A und über eine Stromfernelektrode B (siehe Abbildung 4.5).

Die in Rot dargestellten Punkte 101 bis 128 bzw. die in Grün dargestellten Punkte 201 bis 224 zeigen die Abbildungspunkte für diese Aufstellung an, d.h. jenen räumlichen Ort, dem ein Widerstandswert aufgrund der Messgeometrie zuzuordnen ist. Über die Widerstandsänderungen an diesen Abbildungspunkten sollen nun eventuelle Sickerwege des eingespeisten Wassers erfasst und verfolgt werden.

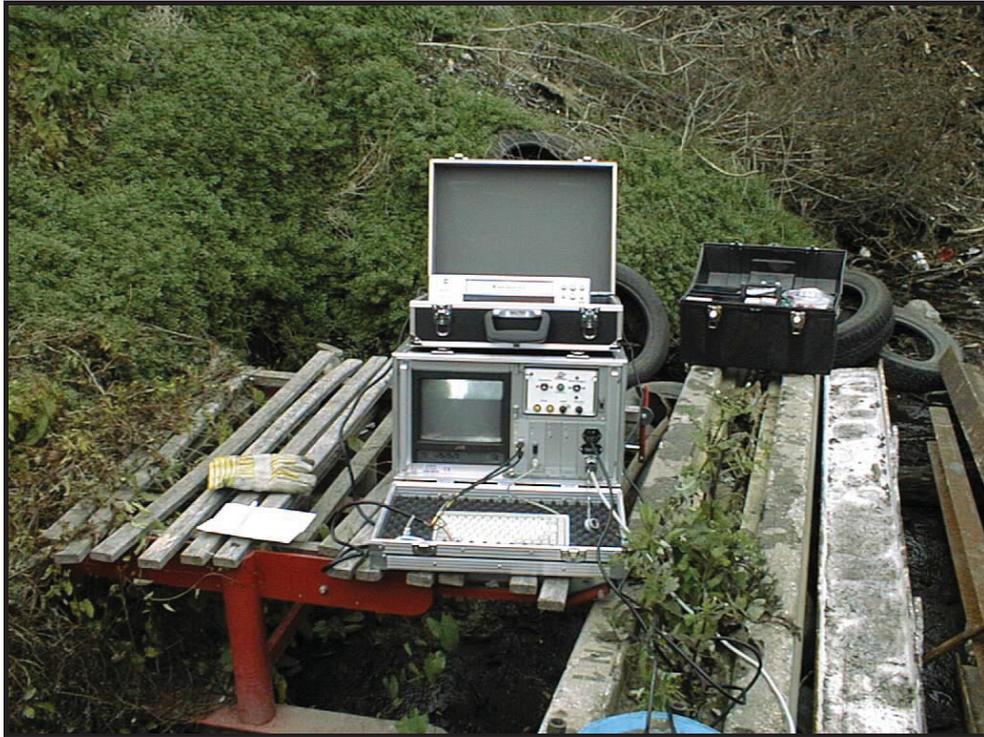
Abbildung 4.18: Monitor der Kanalkamera

Es konnten bei keinen der vier Sickerwasserleitungen schadhafte Stellen festgestellt werden. Zwar wurden helle Verkrustungen beobachtet, es gab jedoch keine negativen Beeinträchtigungen auf die Funktion der Leitungen. Das ursprüngliche Gefälle in Richtung Deponieböschung war aufgrund von Setzungserscheinungen des gesamten Deponiekörpers nicht mehr einwandfrei gegeben. Dieser Umstand konnte durch Bildung von Wassersäcken in den Tiefpunkten der Sickerwasserleitungen erkannt werden.

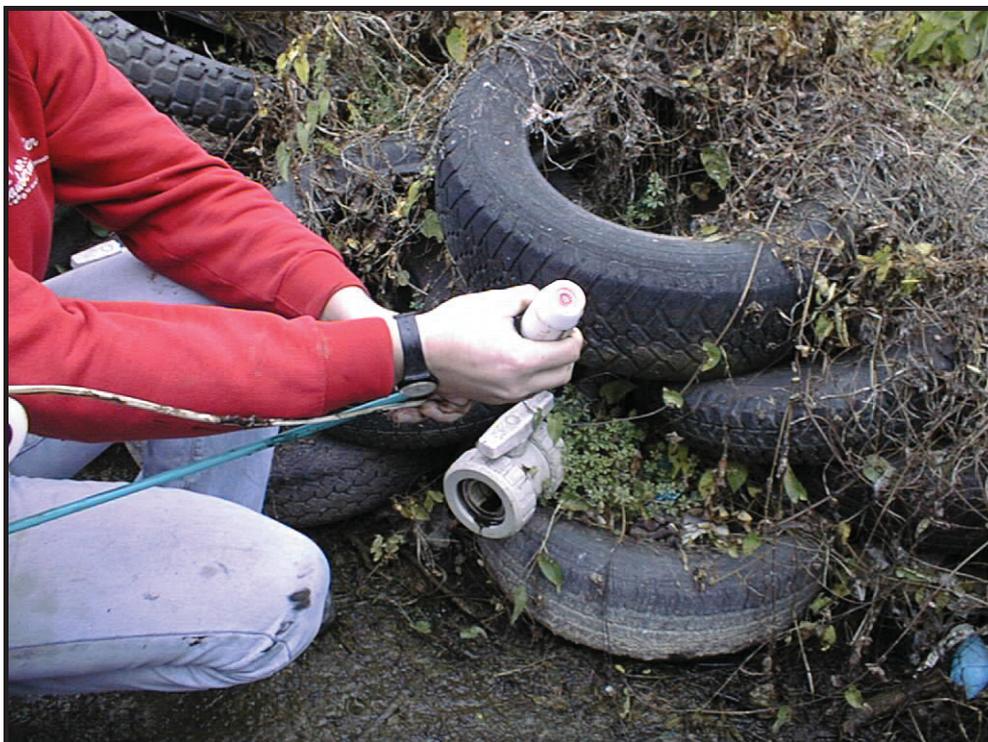
Abbildung 4.19: Kanalkamera

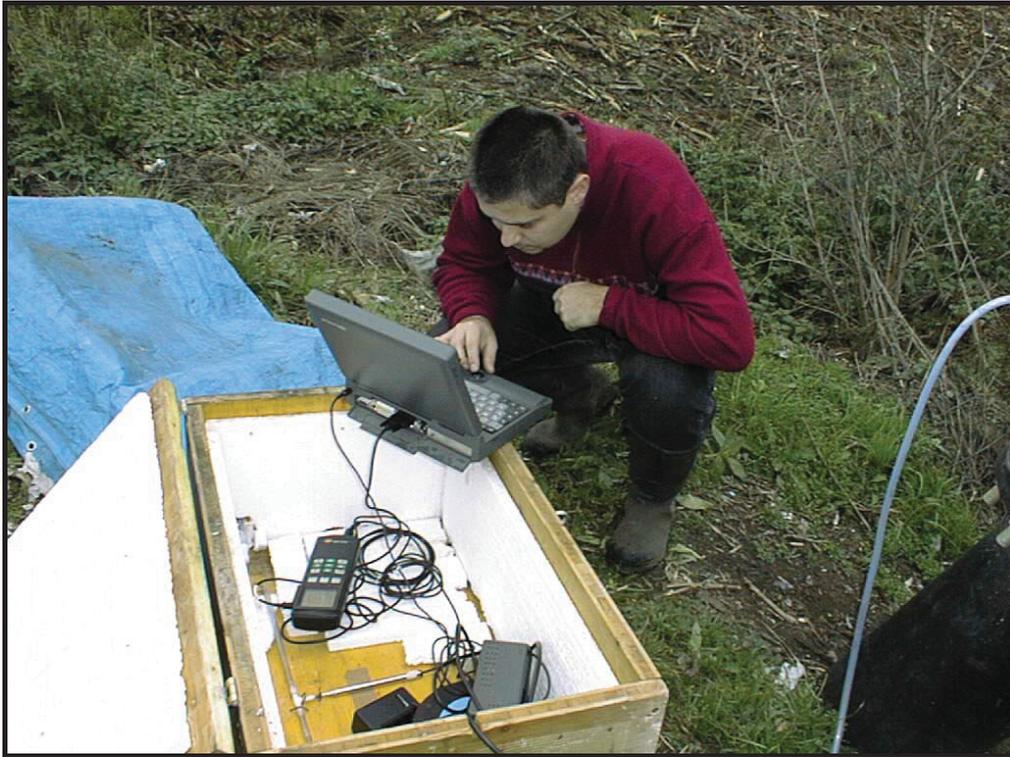
Abbildung 4.22: Vor-Ort-Messung der Gasmenge

Aus den mittels Hitzkugelanemometer ermittelten Gasgeschwindigkeiten (Halbstundenwerte) wurde der Durchsatz [m^3/s] ermittelt und unter Berücksichtigung der Gasfeuchte und Temperatur auf Normbedingungen umgerechnet. Die tägliche Gasproduktion wurde auf Basis der über die Halbstunden-Messwerte ermittelten Gasmenge berechnet. Die Angabe der Ergebnisse erfolgt in $\text{Nm}^3_{\text{tr}}/\text{Mg TS}$.

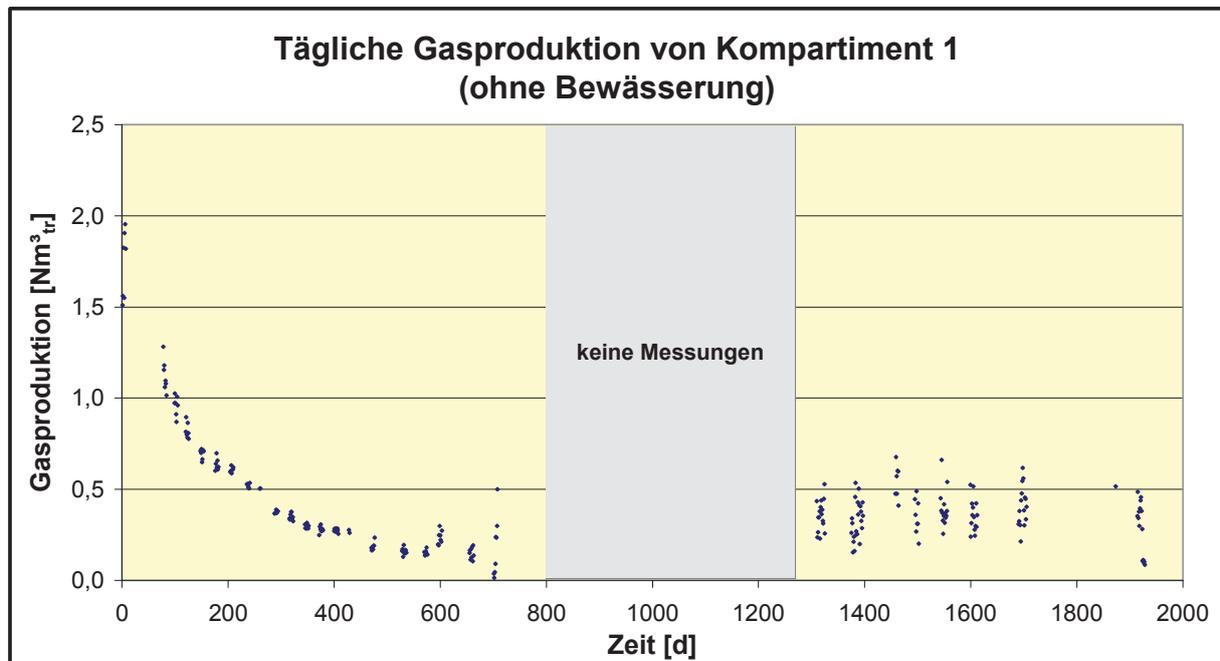
Abbildung 4.23: Gasbildung des Kompartiments 1 (ohne Bewässerung)

Nach der rd. 500 Tage dauernden Zeitspanne, in der keine Messungen durchgeführt wurden, war eine leicht erhöhte Gasproduktion zu beobachten. In Kompartiment 3 wurde anfangs der größte Anstieg verzeichnet. Gegen Ende des Beobachtungszeitraumes wurde ein Absinken der Gasproduktion auf ähnliche Werte wie am Ende der 2. Projektphase verzeichnet.

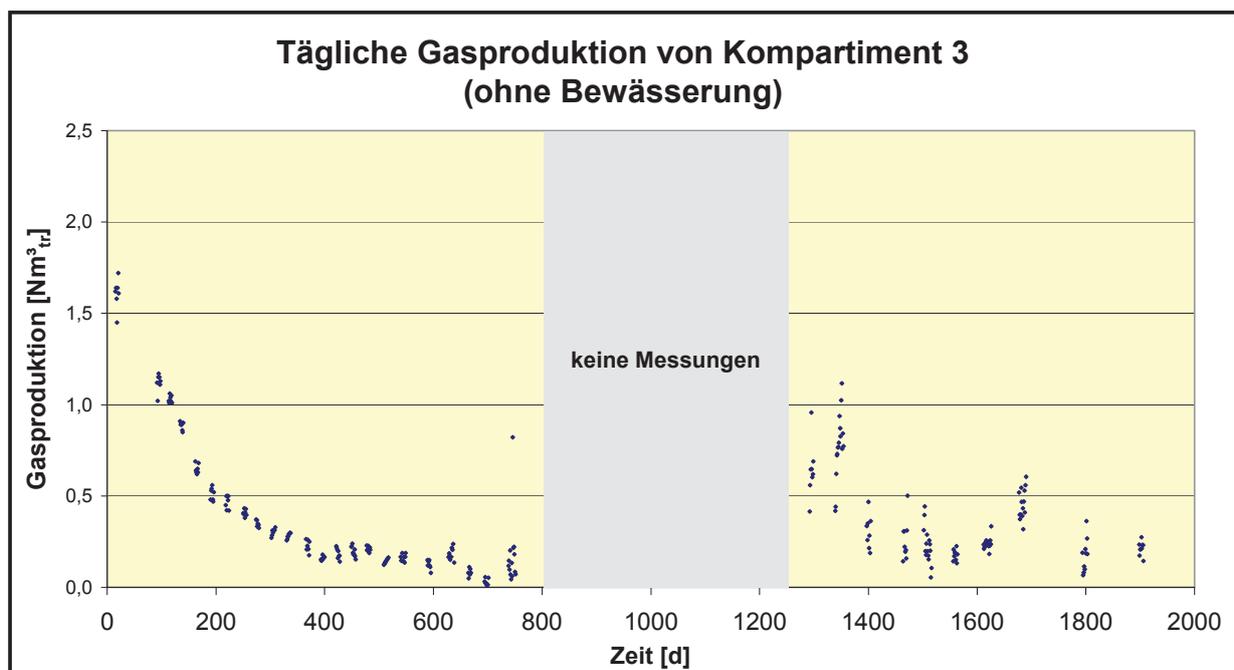
Abbildung 4.24: Gasbildung des Kompartiments 3 (ohne Bewässerung)

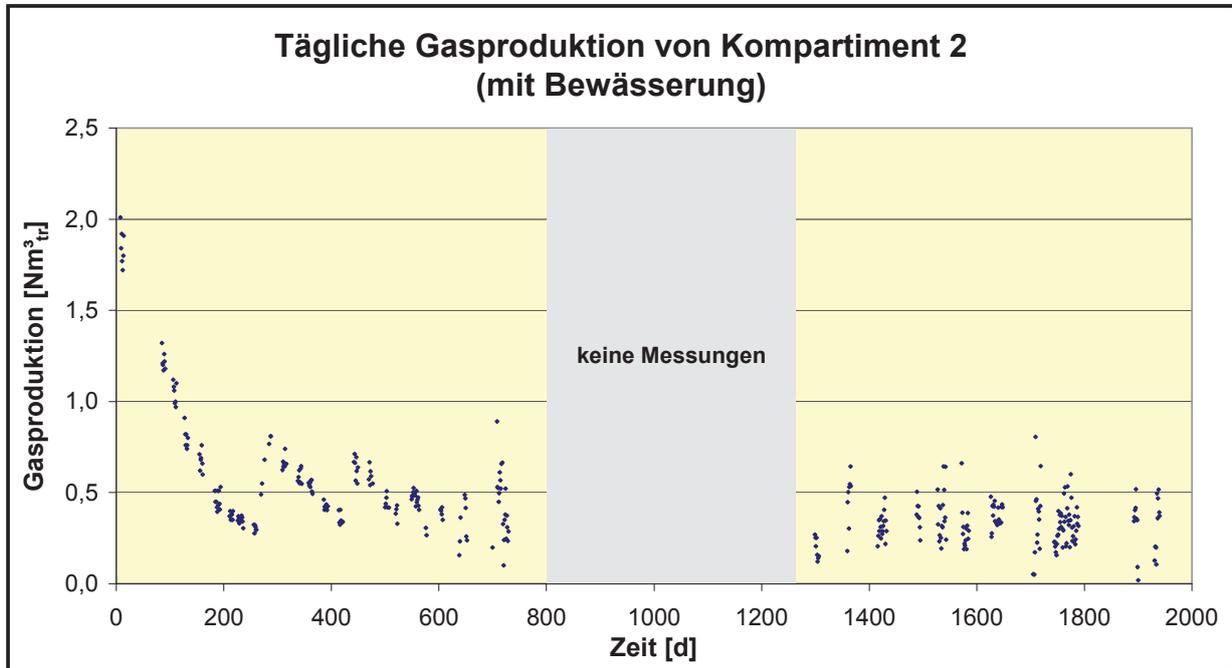
Abbildung 4.25: Gasbildung des Kompartiments 2 (mit Rückbewässerung)

Bei den rückbewässerten Kompartimenten wurde nach der messfreien Zeit eine relativ konstante Produktion der täglichen Gasmenge festgestellt. In Kompartiment 4 konnte eine leicht rückläufige Tendenz der Gasproduktion festgestellt werden.

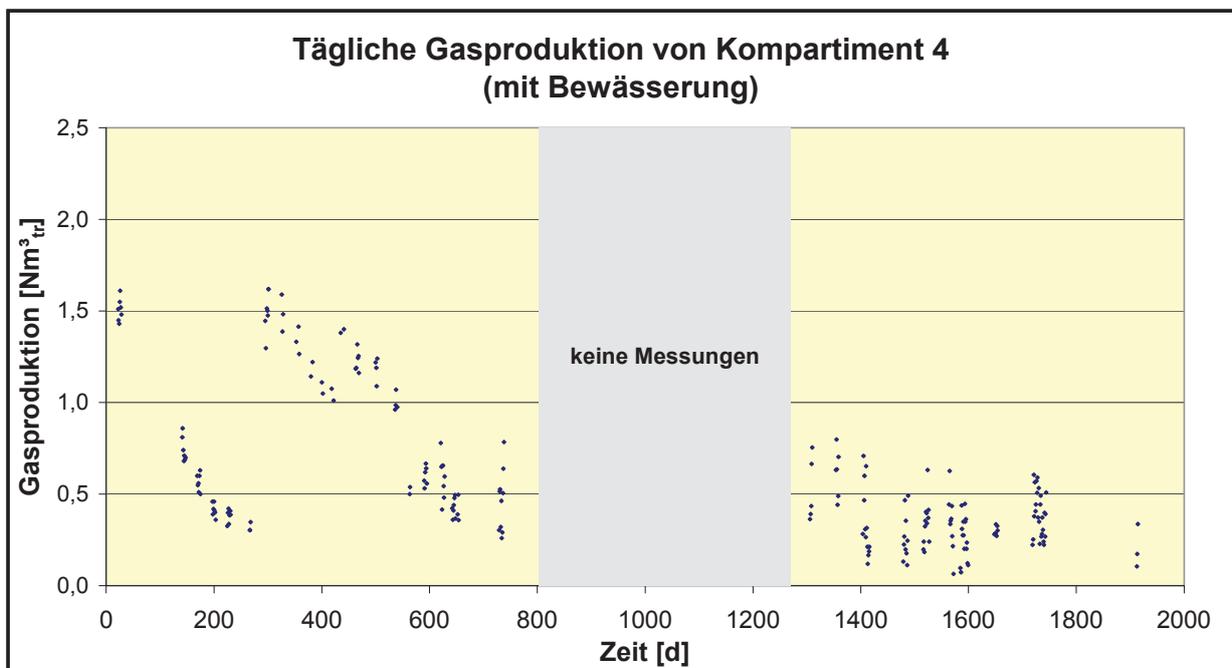
Abbildung 4.26: Gasbildung des Kompartiments 4 (mit Rückbewässerung)

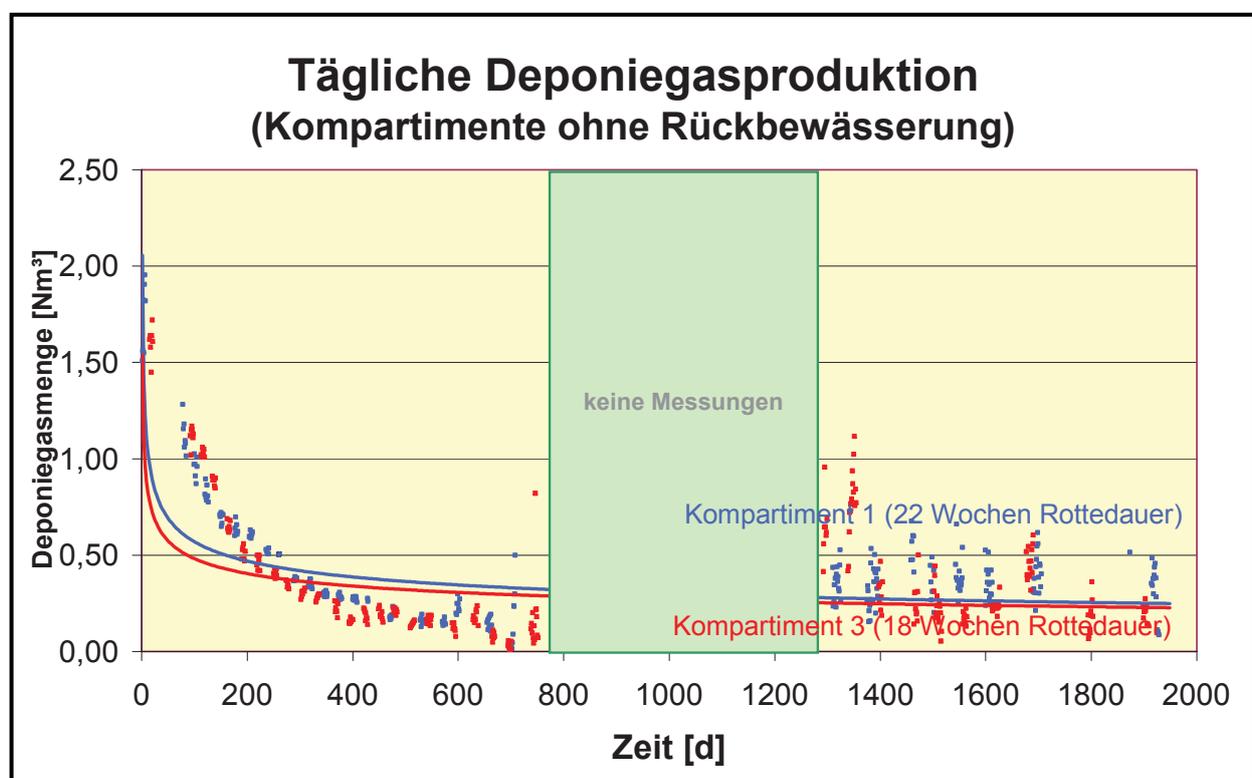
Abbildung 4.27: vereinfachte Interpolation der Deponiegasmenge (Komp. 1 & 3)

Bestimmtheitsmaß: $R^2 = 0,0569$

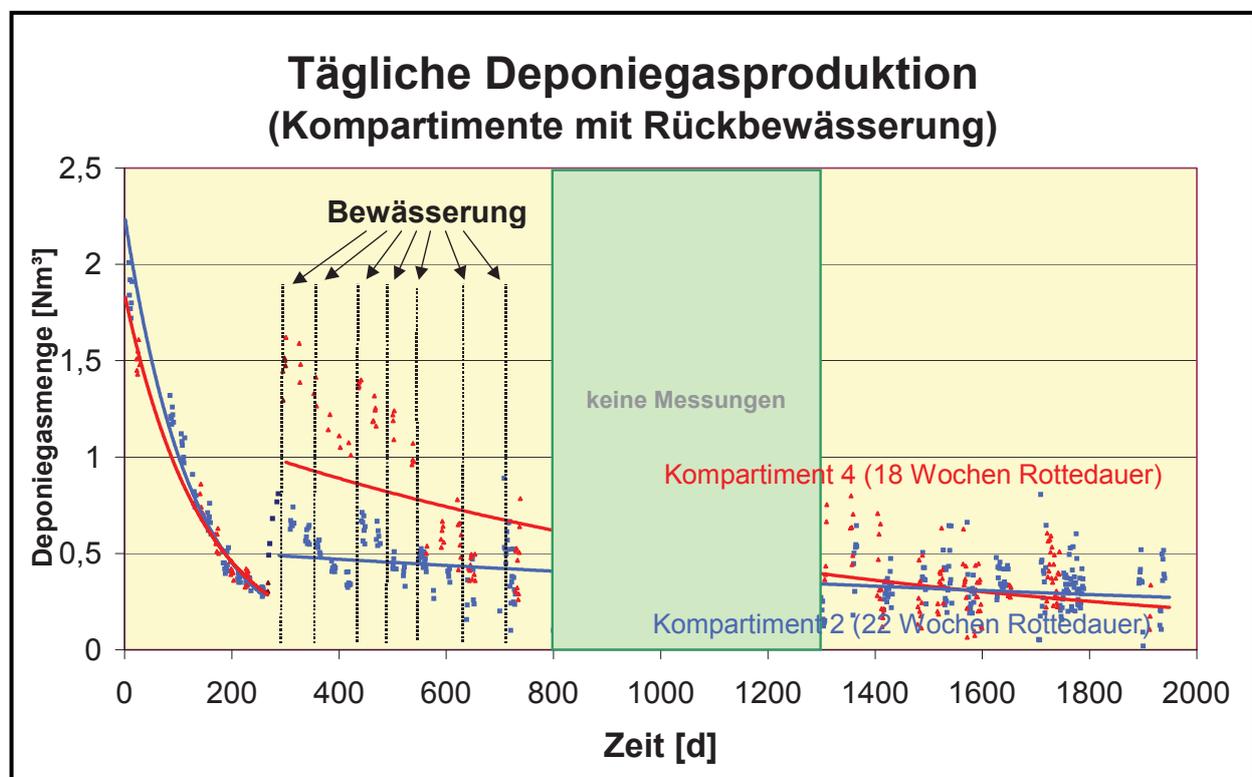
Abbildung 4.28: vereinfachte Interpolation der Deponiegasmenge (Komp. 2 & 4)

$$y = 1,2764e^{-0,0009x}; R^2 = 0,4956 \quad \dots \text{ab Bewässerungsstart}$$

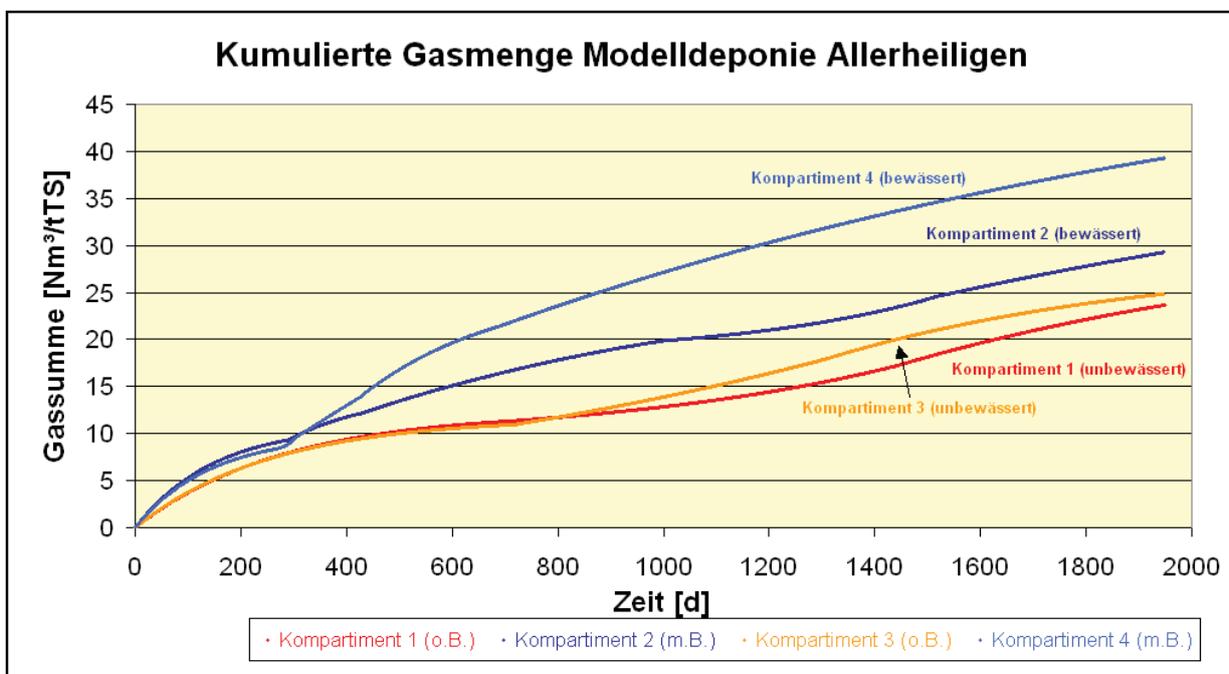
Abbildung 4.29: kumulierte Gasmenge

Die beschleunigte Gasproduktion von Kompartiment 4 nach rund 300 Tagen ist mit dem Beginn der Bewässerung gleichzusetzen.

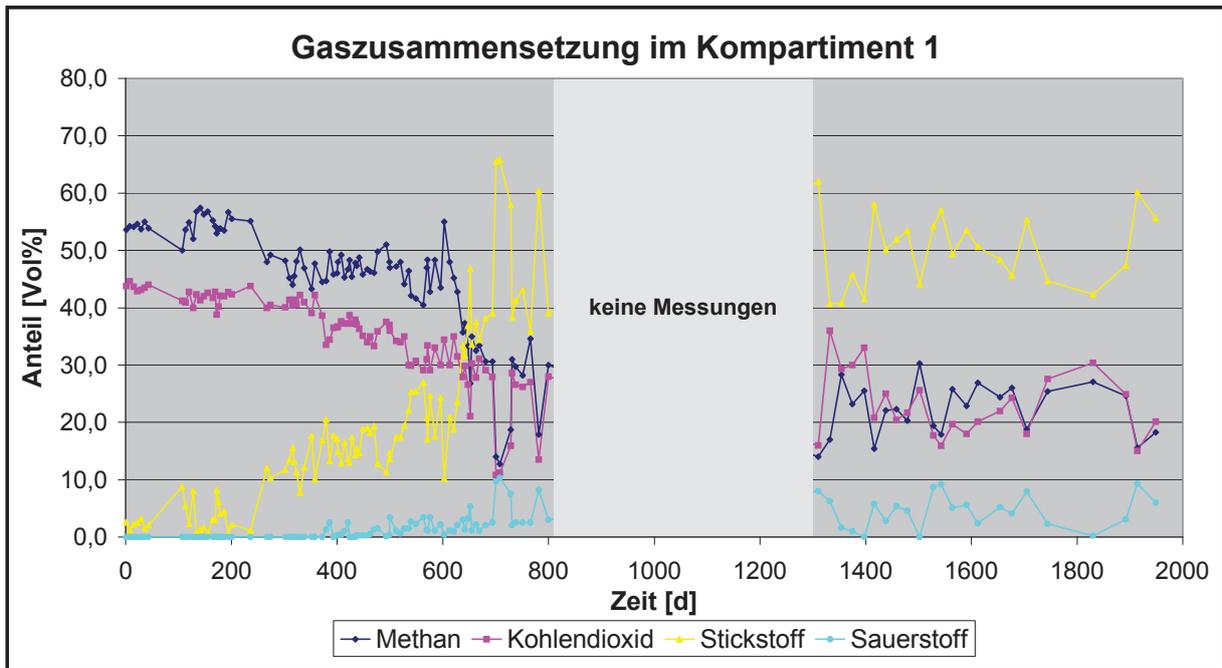
Abbildung 4.30: Gaszusammensetzung für Kompartiment 1

Nach den 500 Tagen ohne Messungen wurde ein relativ hoher Anteil an Stickstoff in den Kompartimenten festgestellt, was auf anfängliche Undichtheiten der Gasbrunnen zurückzuführen sein könnte und somit ein Eindringen von Umgebungsluft in die Kompartimente vermuten lässt. Dies geht einher mit einer gleichzeitigen Zunahme von Sauerstoff.

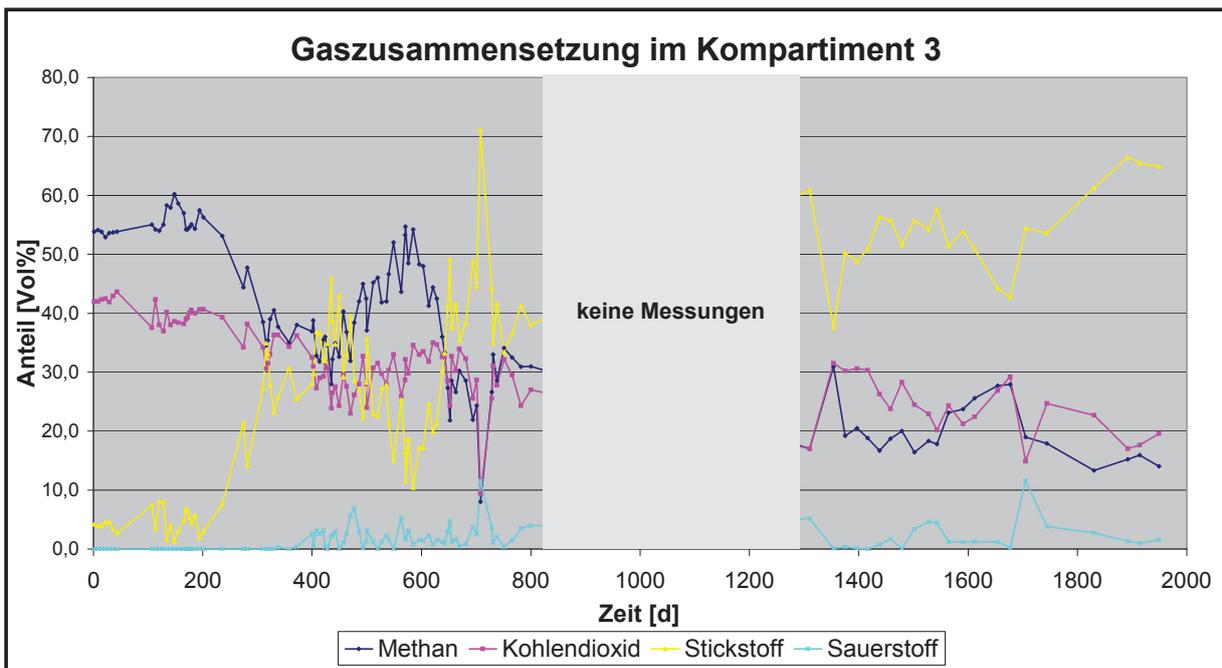
Abbildung 4.31: Gaszusammensetzung für Kompartiment 3

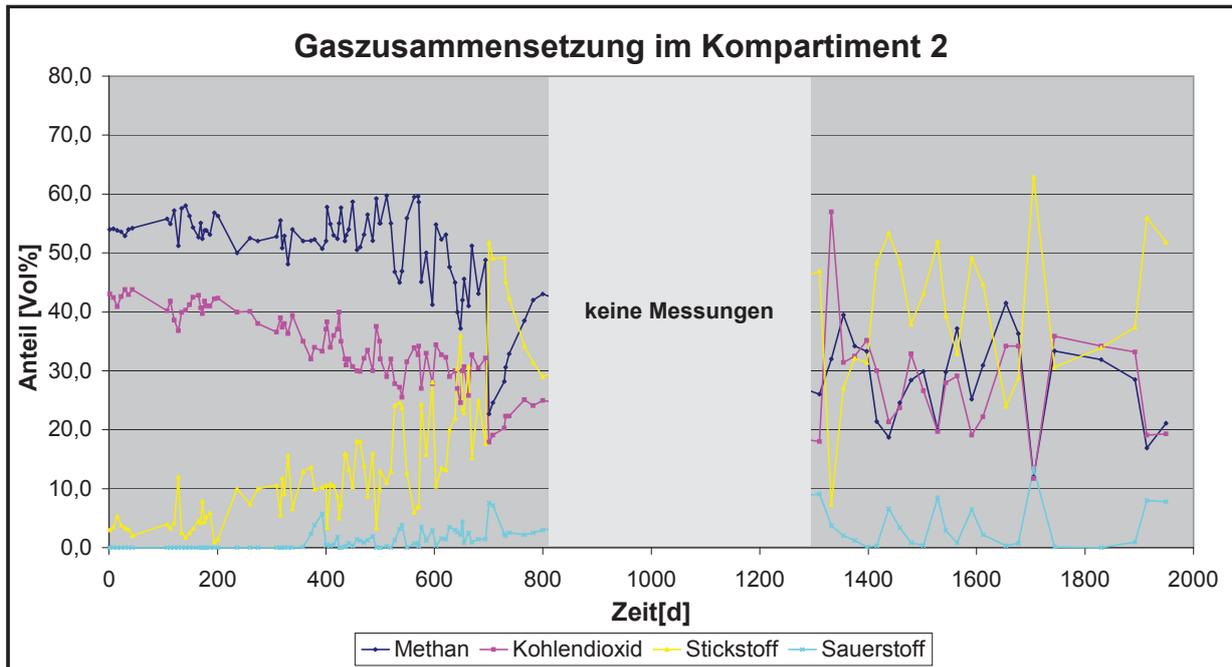
Abbildung 4.32: Gaszusammensetzung für Kompartiment 2

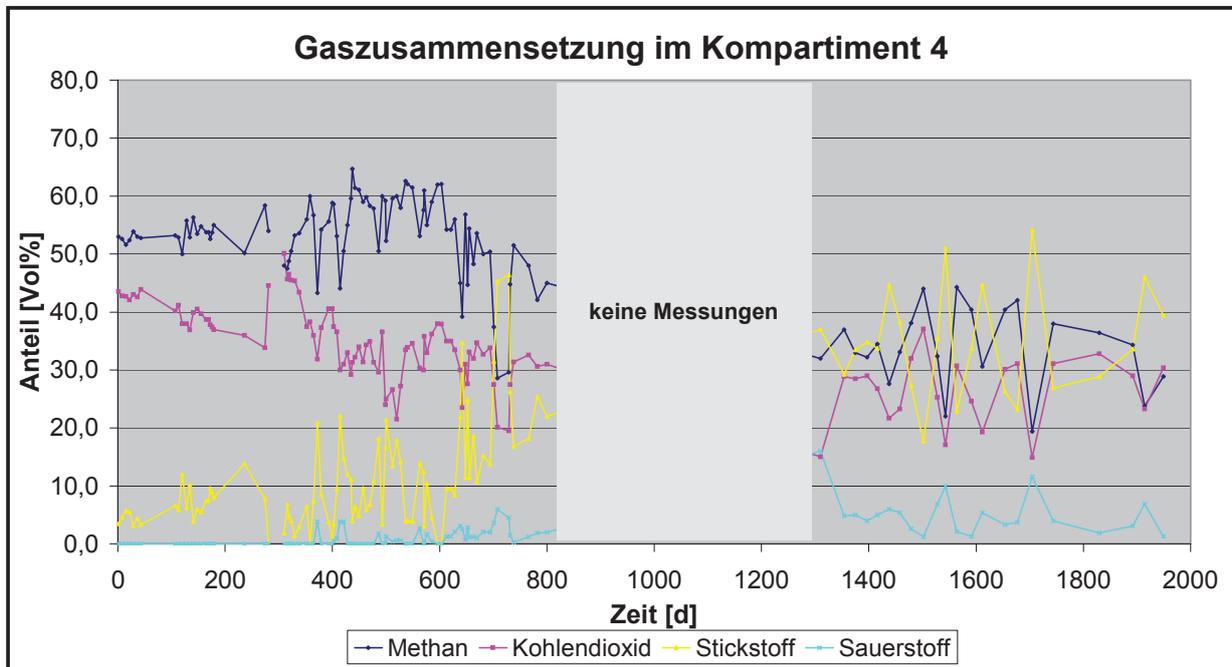
Abbildung 4.33: Gaszusammensetzung für Kompartiment 4

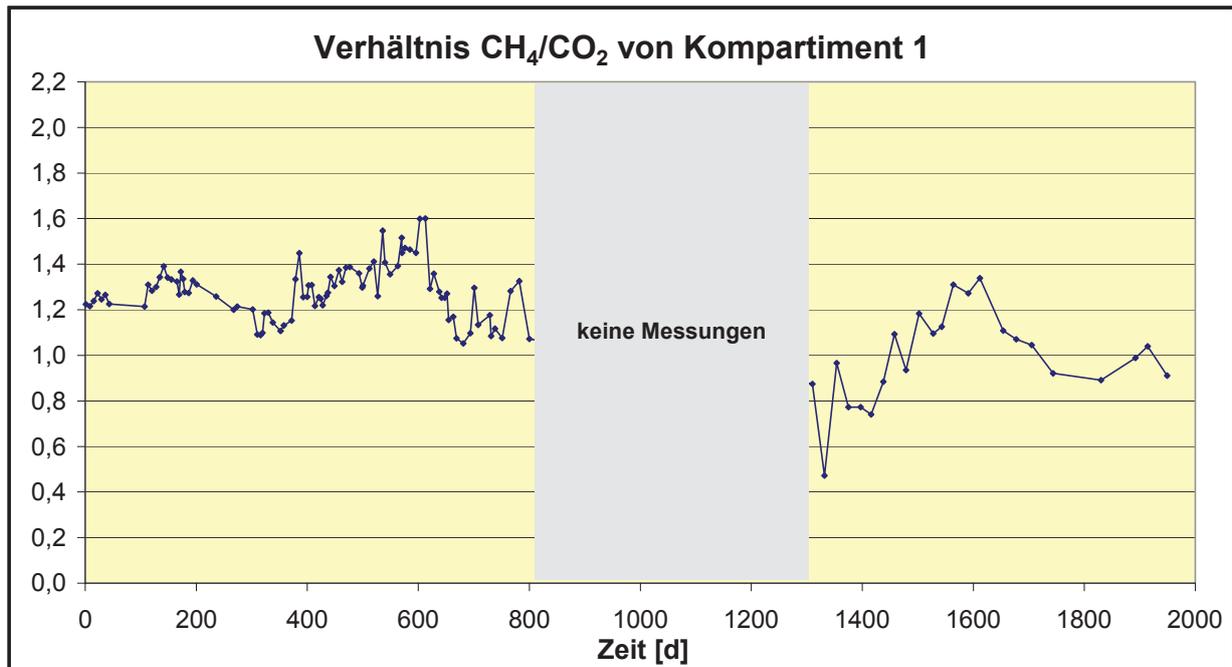
Abbildung 4.34: Verhältnis Methan/Kohlendioxid in Kompartiment 1

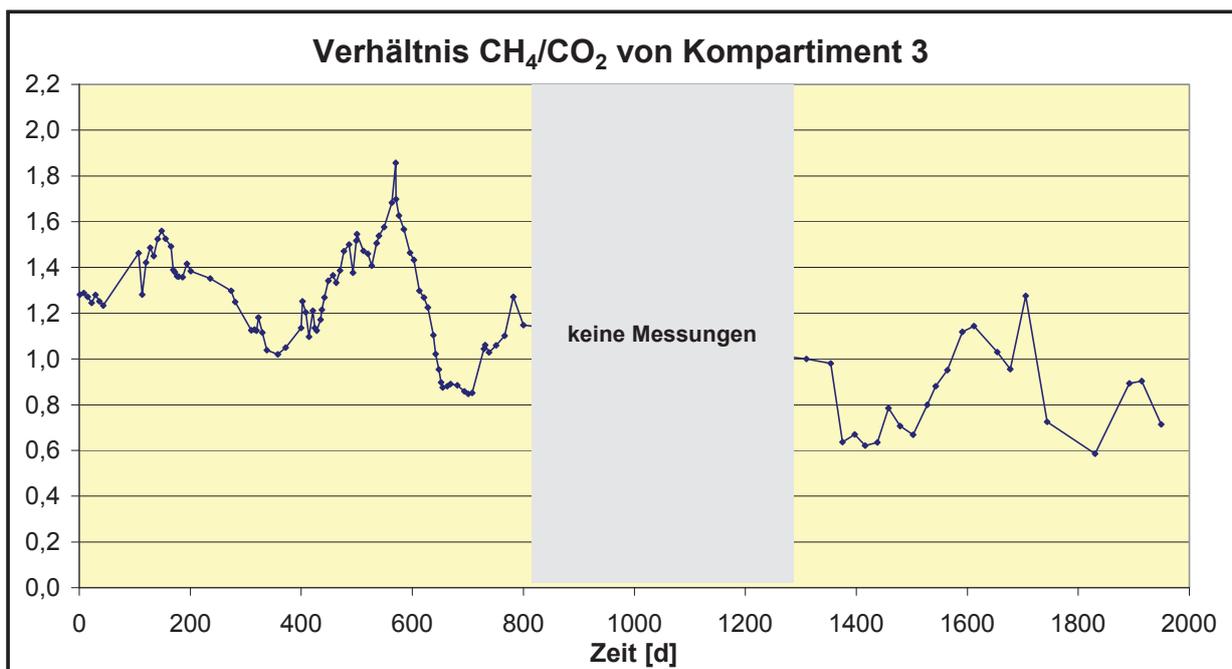
Abbildung 4.35: Verhältnis Methan/Kohlendioxid in Kompartiment 3

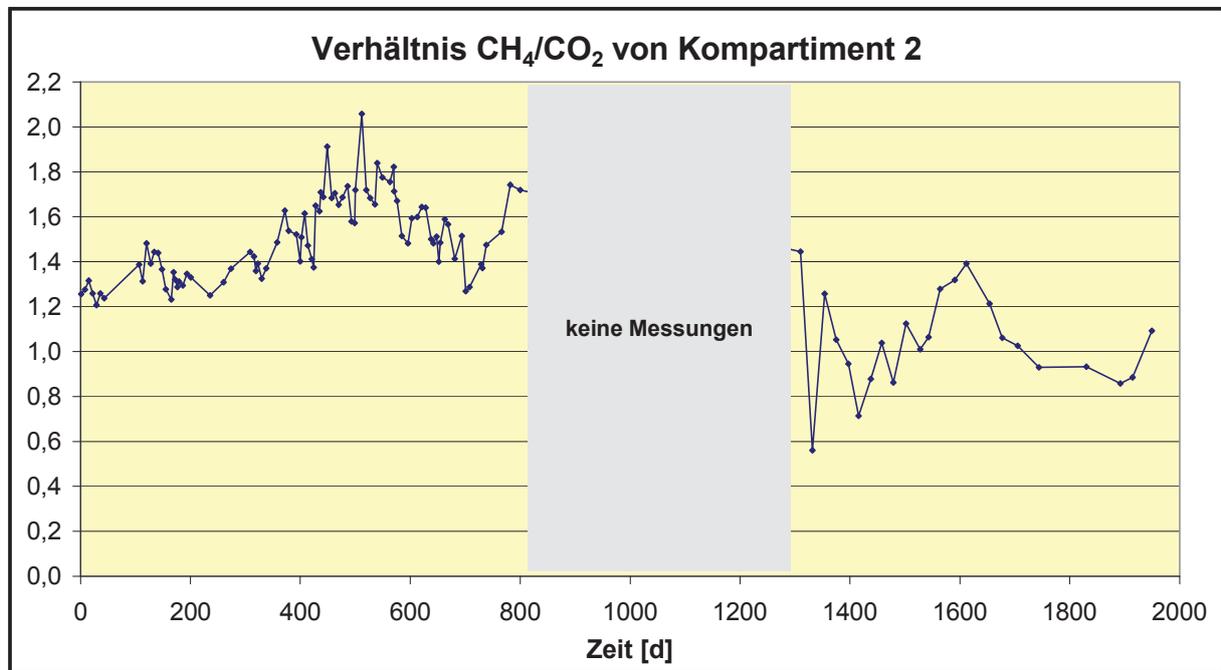
Abbildung 4.36: Verhältnis Methan/Kohlendioxid in Kompartiment 2

Das sehr niedrige Methan/Kohlendioxid-Verhältnis am Anfang der zweiten Beobachtungsphase kann mit dem Abdruckversuch der Kompartimente erklärt werden, an dem sich kurzfristig ein aerobes Betriebsklima einstellte (Belüftung).

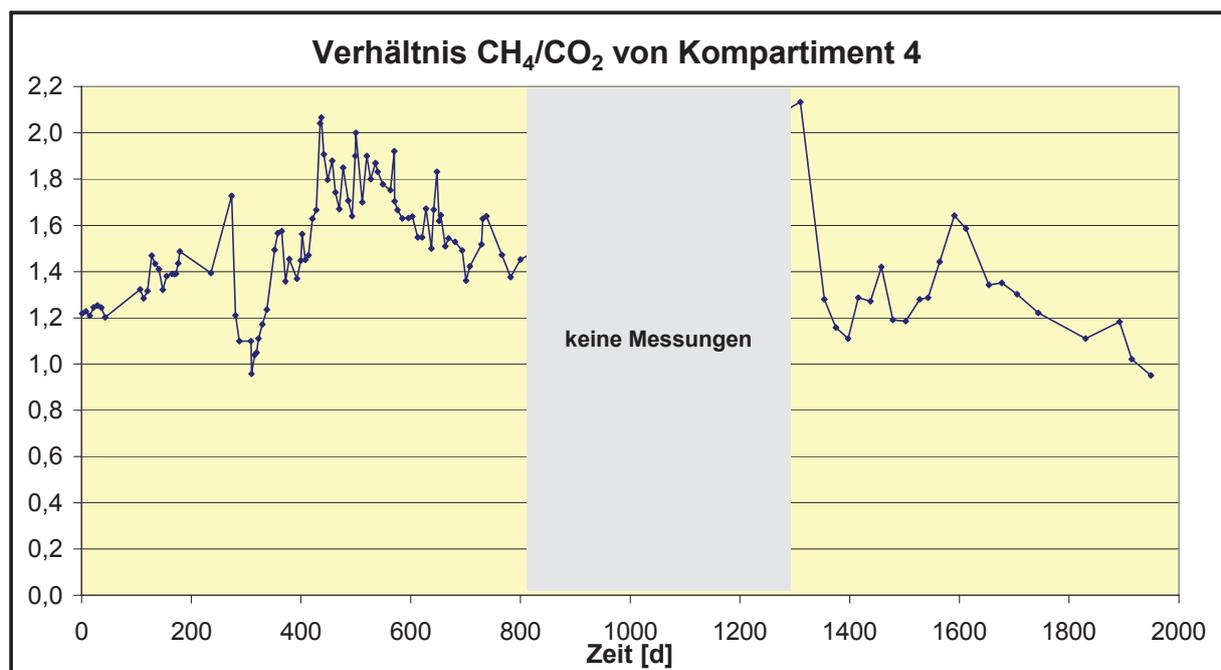
Abbildung 4.37: Verhältnis Methan/Kohlendioxid in Kompartiment 4

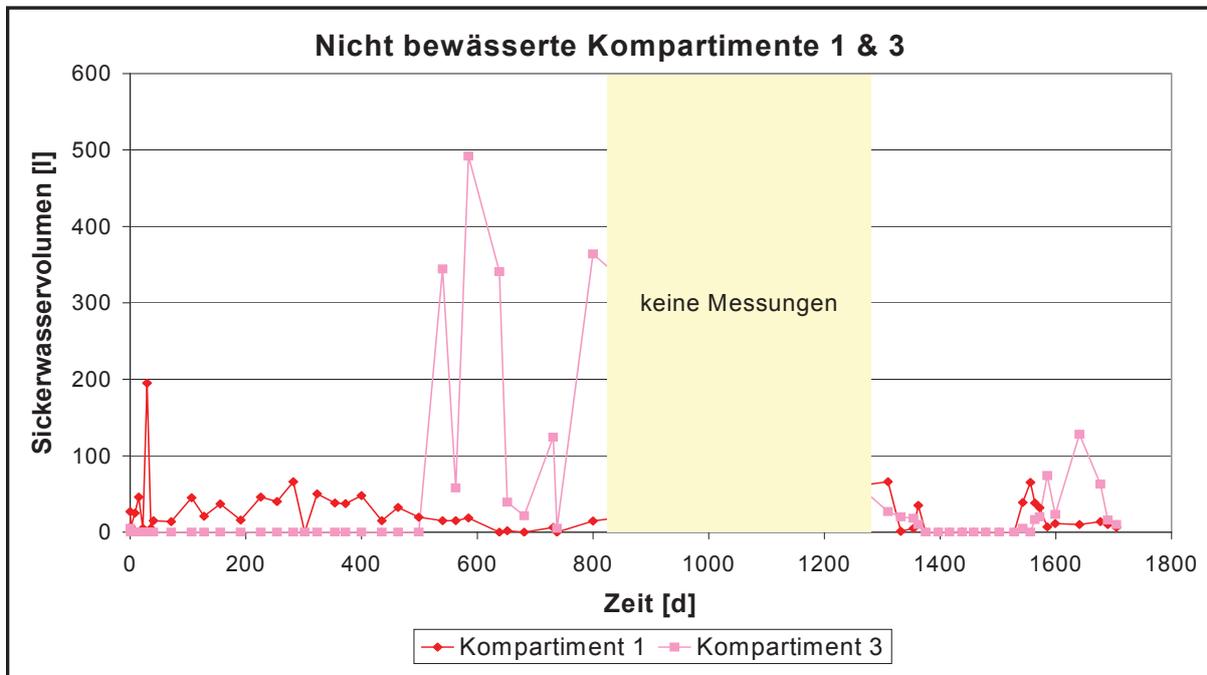
Abbildung 4.38: Sickerwassermenge für nicht rückbewässerte Kompartimente

Die relativ starken Schwankungen des Sickerwasseranfalls vor der Stillstandsphase und der sehr geringe Sickerwasseranfall in den bewässerten Kompartimenten 2 und 4 untermauern die Undichtheiten in den Kompartimenten (vgl. dazu Kapitel 4.2).
