Diplomarbeit

Deponieverhalten von mechanisch-biologisch vorbehandelten Abfällen

Modelldeponie Allerheiligen

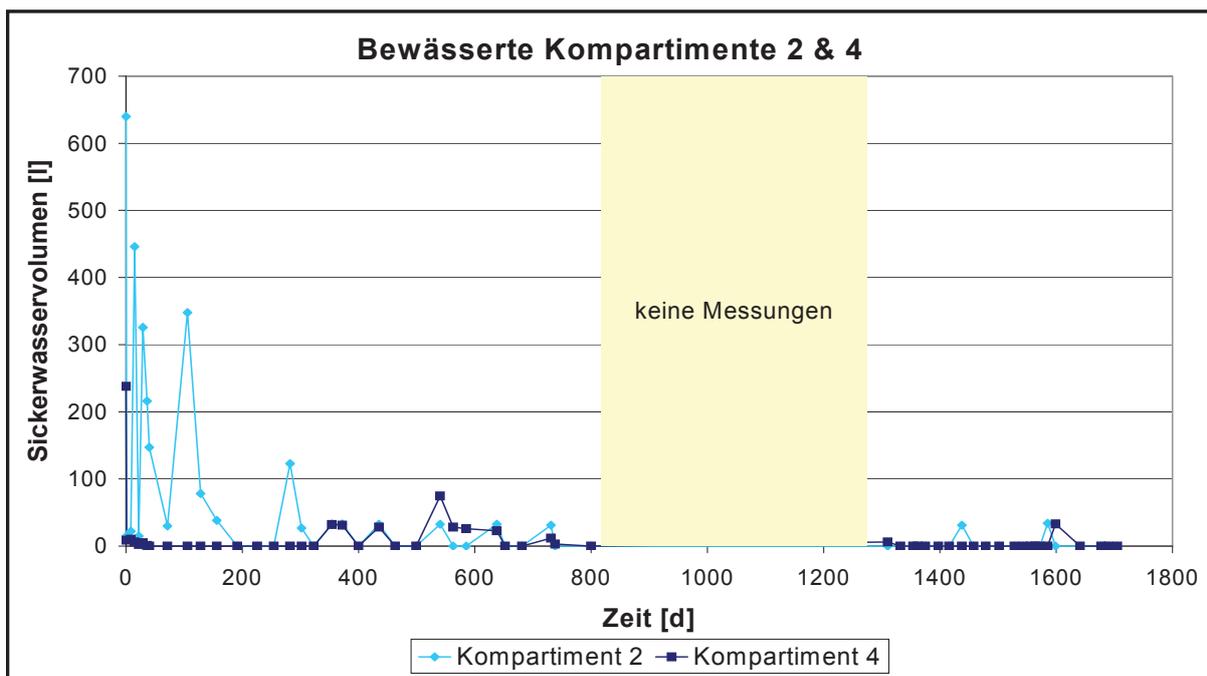
Abbildung 4.39: Sickerwassermenge für rückbewässerte Kompartimente

Die relativ starken Schwankungen des Sickerwasseranfalls vor der Stillstandsphase und der sehr geringe Sickerwasseranfall in den bewässerten Kompartimenten 2 und 4 untermauern die Undichtheiten in den Kompartimenten (vgl. dazu Kapitel 4.2).

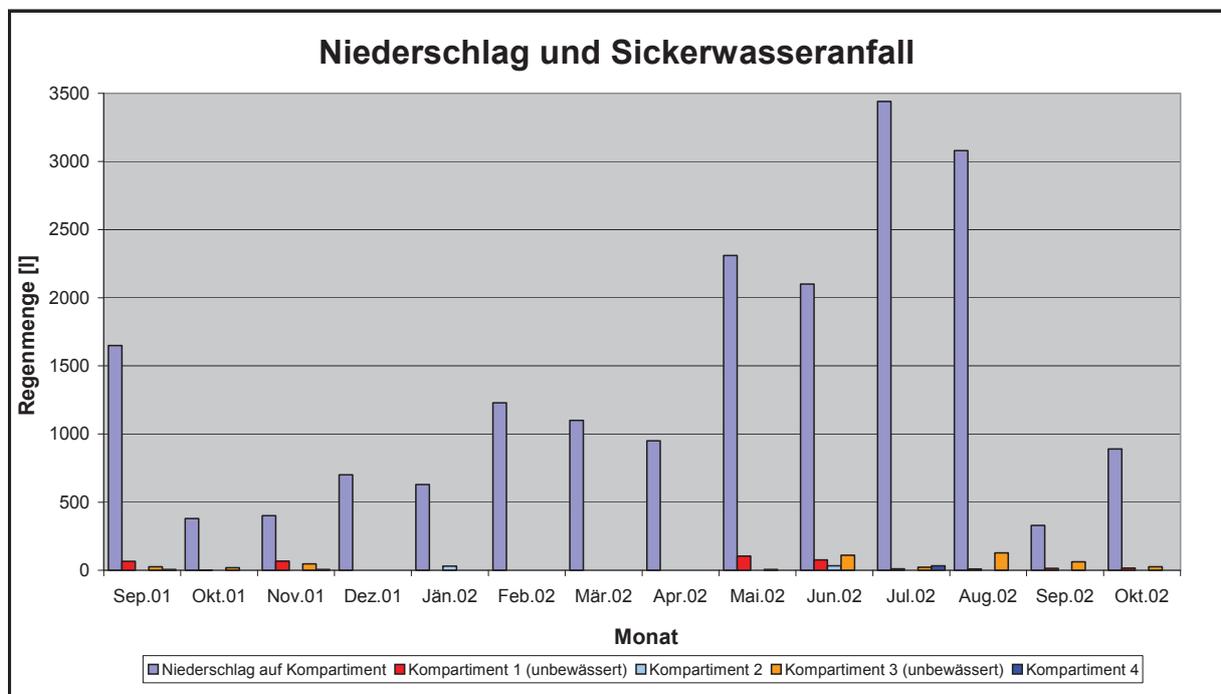
Abbildung 4.40: Niederschlag und Sickerwasseranfall

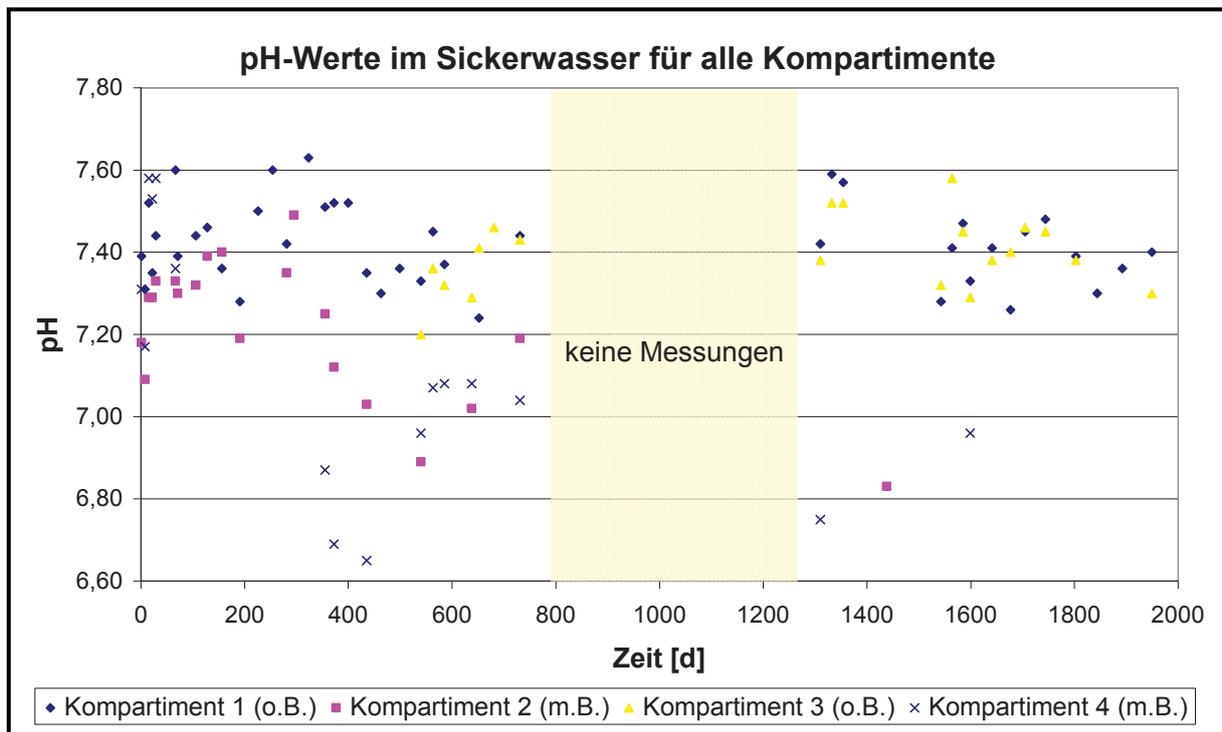
Abbildung 4.41: pH-Werte im Sickerwasser aus allen vier Kompartimenten

Die pH-Werte für die Kompartimente 1 und 3 blieben gegenüber den Werten vor der Stillstandsphase relativ konstant. Ein Abfallen des pH-Wertes war nur in dem rückbewässerten Kompartimenten zu beobachten.

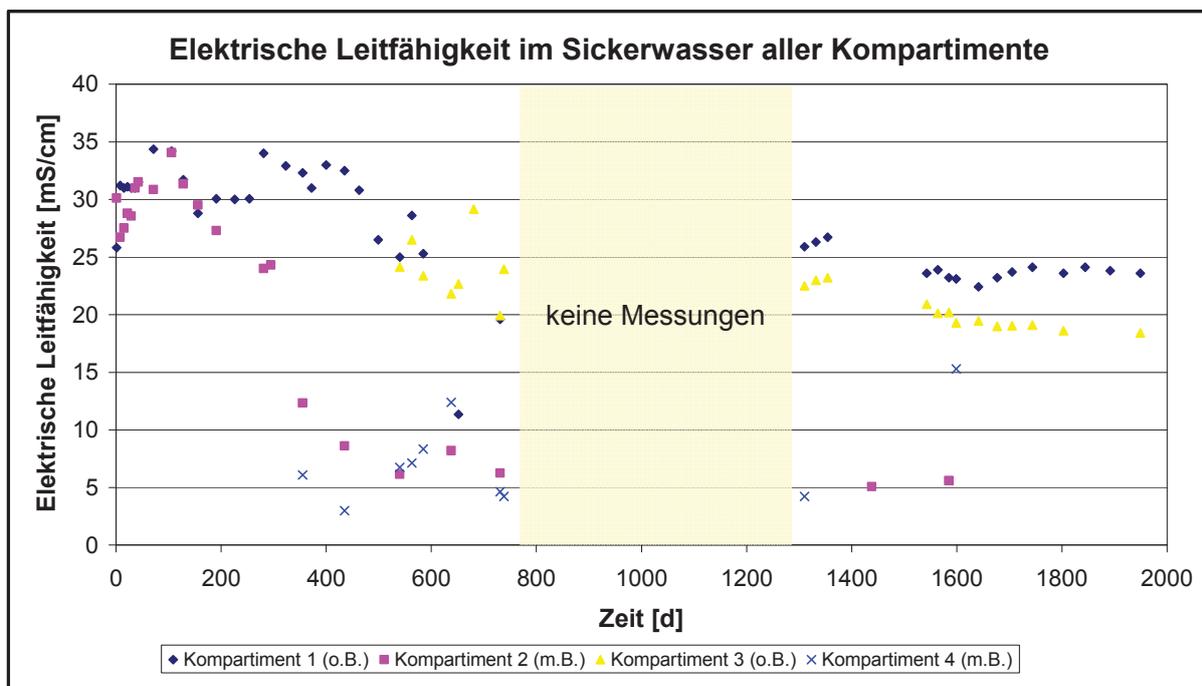
Abbildung 4.42: Elektrische Leitfähigkeit im Sickerwasser aller Kompartimente

Die Messwerte im Sickerwasser aus Kompartiment 1 und 3 sind relativ stabil und im Bereich 20 - 25 mS/cm. Das rückbewässerte Kompartiment 2 hat seit Beginn der Bewässerung einen Wert zwischen 5 - 10 mS/cm, Tendenz leicht fallend. Der Wert für das rückbewässerte Kompartiment 4 stieg nach der Tracerbewässerung im Juni 2002 auf 15 mS/cm, danach fiel kein Sickerwasser mehr an. Der relativ rasche Abfall der elektrischen Leitfähigkeit zu Beginn der Bewässerung nach Tag 300 ist auf Verdünnungseffekte des Sickerwassers zurückzuführen.

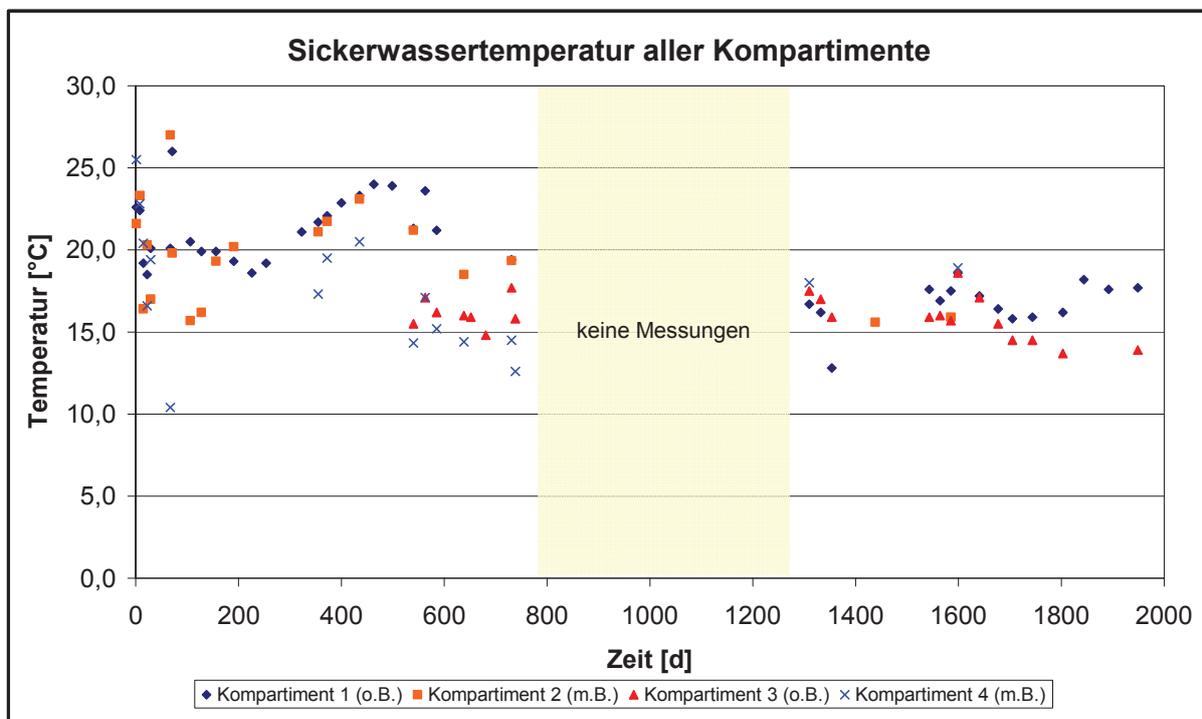
Abbildung 4.43: Sickerwassertemperatur aller vier Kompartimente

Die Temperaturmessungen der Sickerwasserproben vor Ort ergaben nur eine kleine Streuung von ca. 5 °C. Im Vergleich zu den letzten Messwerten war die Kompartimenttemperatur in der 2. Projektphase noch um über 10 °C wärmer. Dadurch erkennt man die verringerte biologische Aktivität innerhalb der Kompartimente. Durch den geringen Sickerwasseranfall, der sich zum Großteil in den aus den Kompartimenten führenden Rohrleitungen anstaute, konnte ein geringer Einfluss der Umgebungstemperatur beobachtet werden.

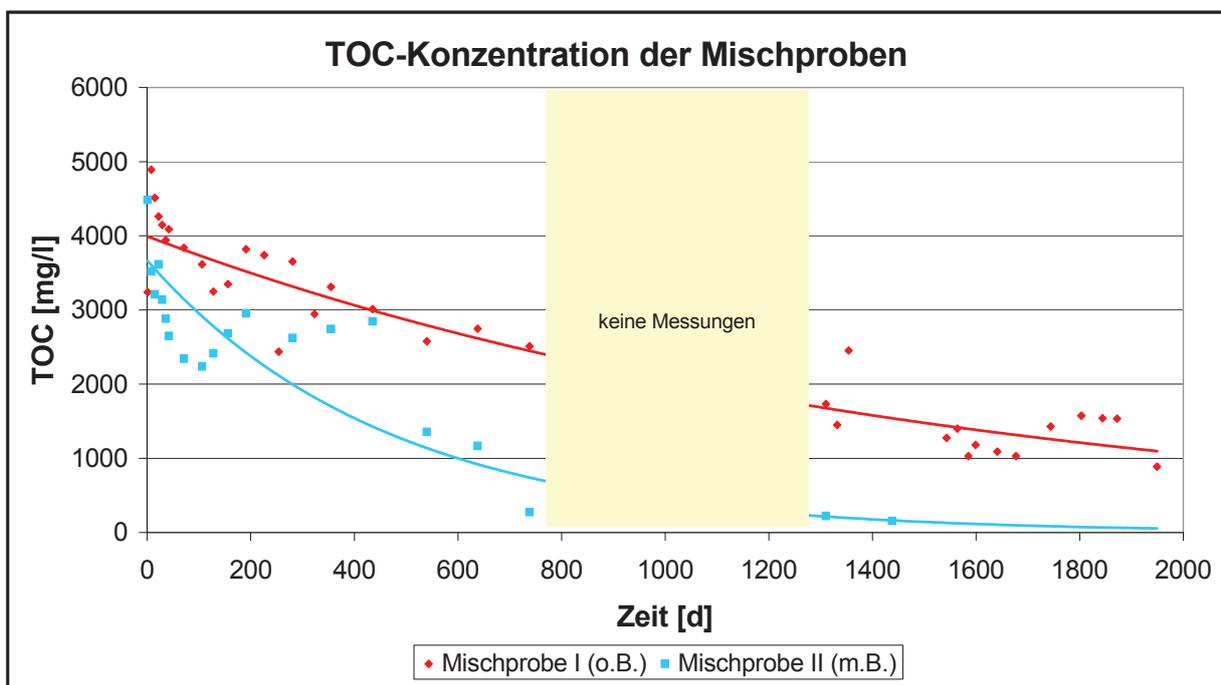
Abbildung 4.44: TOC-Konzentrationen im Sickerwasser

Während des Monitorings nahm die TOC-Konzentration in den unbewässerten Kompartimenten um etwa 80 % abgenommen. Die rückbewässerten Kompartimente wiesen nur noch 4 % der ursprünglichen Konzentration auf, was auf einen verbesserten Abbau durch die gewählte Betriebsweise und auf Verdünnungseffekte zurückzuführen war.

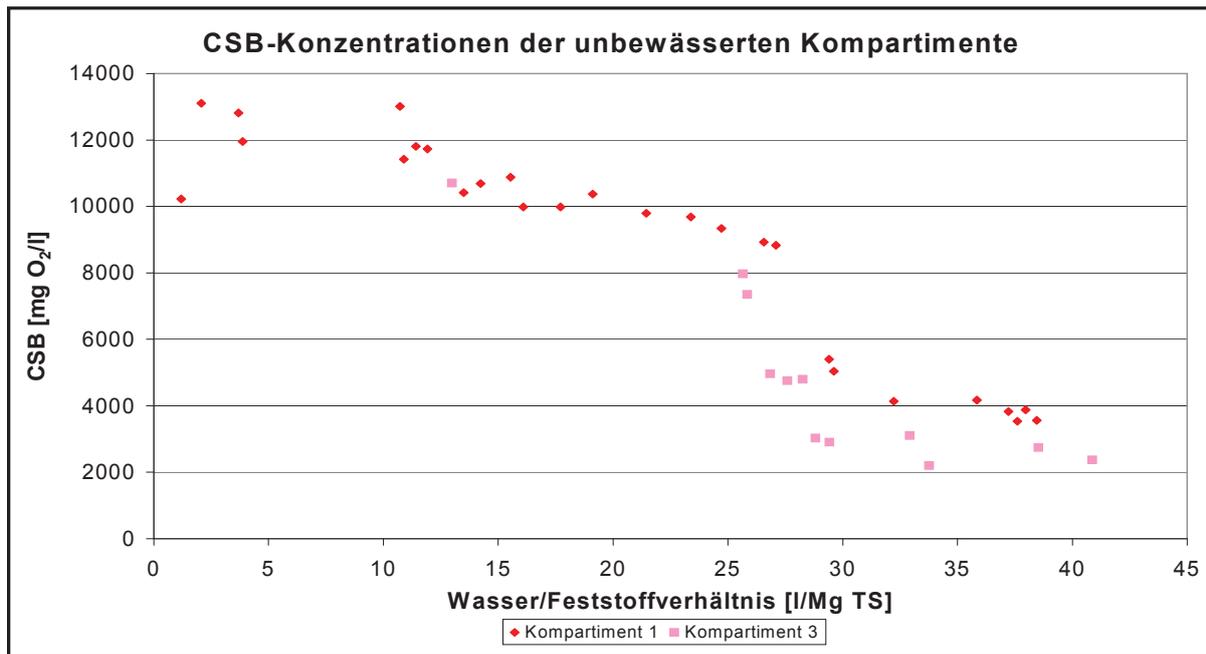
Abbildung 4.45: CSB-Konzentrationen der unbewässerten Kompartimente

Die CSB-Konzentration sank während des gesamten Beobachtungszeitraums ab. Während die Konzentrationen in den nicht rückbewässerten Kompartimenten um etwa 85 % zurückgingen, zeigten die bewässerten Kompartimente einen Konzentrationsrückgang von über 95 %.

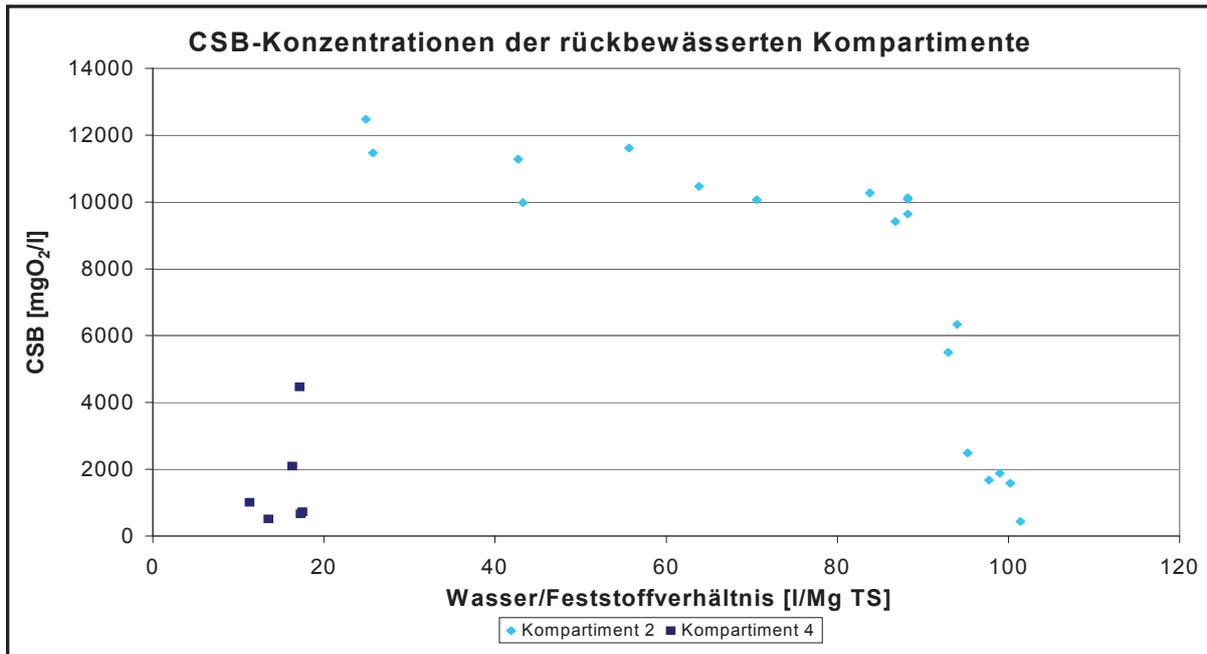
Abbildung 4.46: CSB-Konzentrationen der rückbewässerten Kompartimente

Im Überblick erkennt man ein viel rascheres Absinken der CSB-Konzentration der bewässerten Kompartimente, wogegen der Abbau der Verbindungen in den unbewässerten Kompartimenten über die Zeit annähernd linear ist.

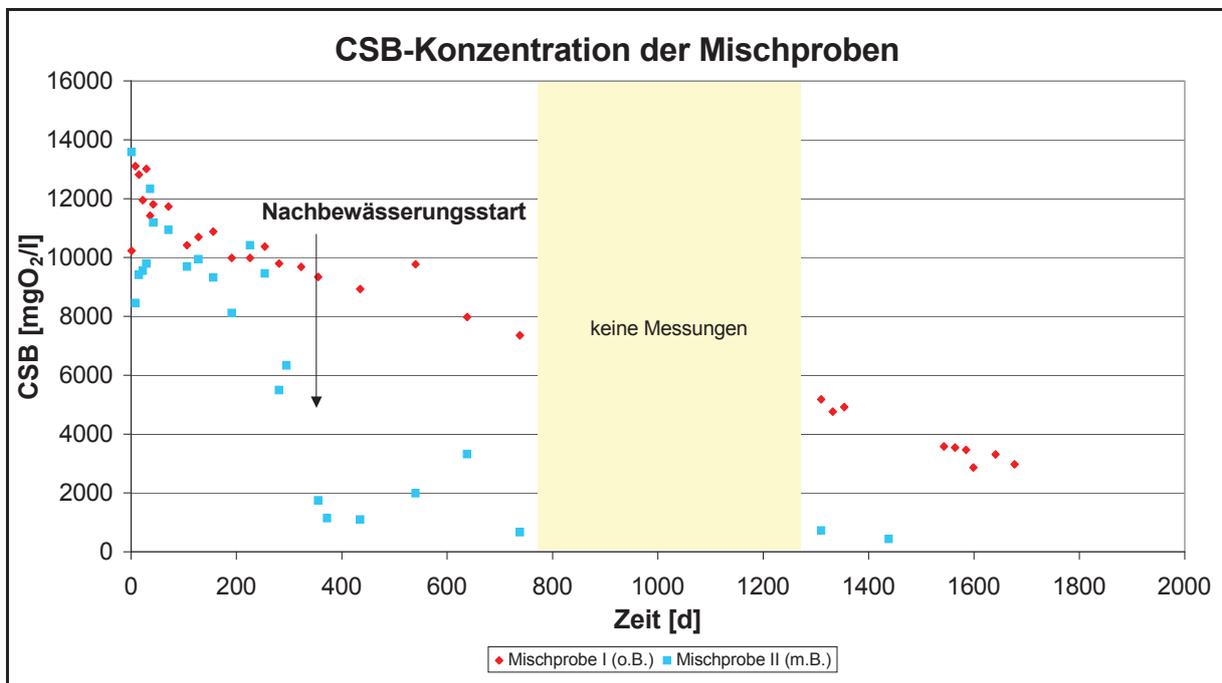
Abbildung 4.47: CSB-Konzentrationen der Mischproben

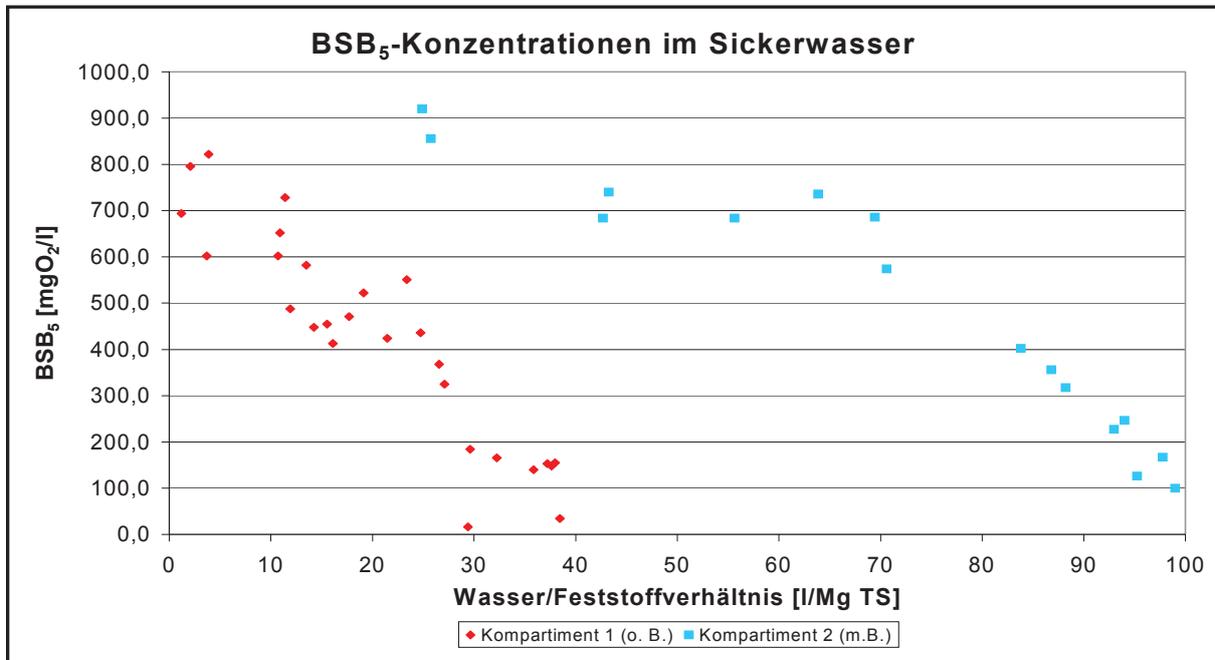
Abbildung 4.48: BSB_5 -Konzentrationen im Sickerwasser

Eine deutliche Reduktion der Anfangswerte war auch hier in allen Kompartimenten über den gesamten Beobachtungszeitraum von ca. 1.700 Tagen zu beobachten.

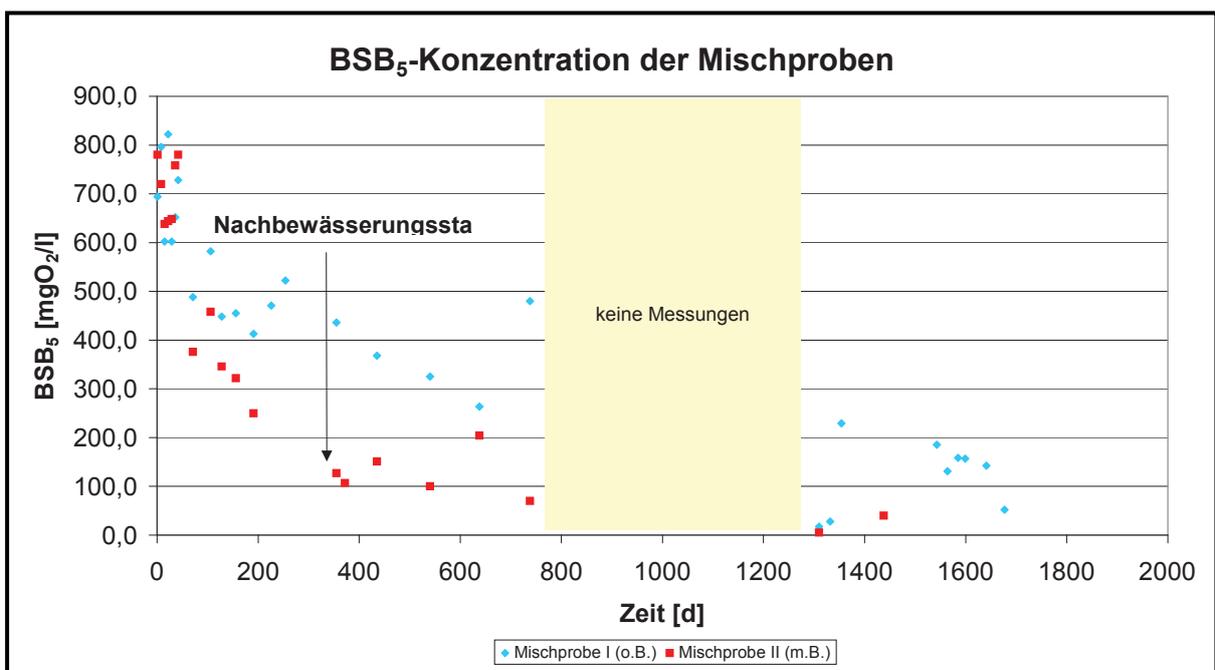
Abbildung 4.49: BSB_5 -Konzentrationen der Mischproben

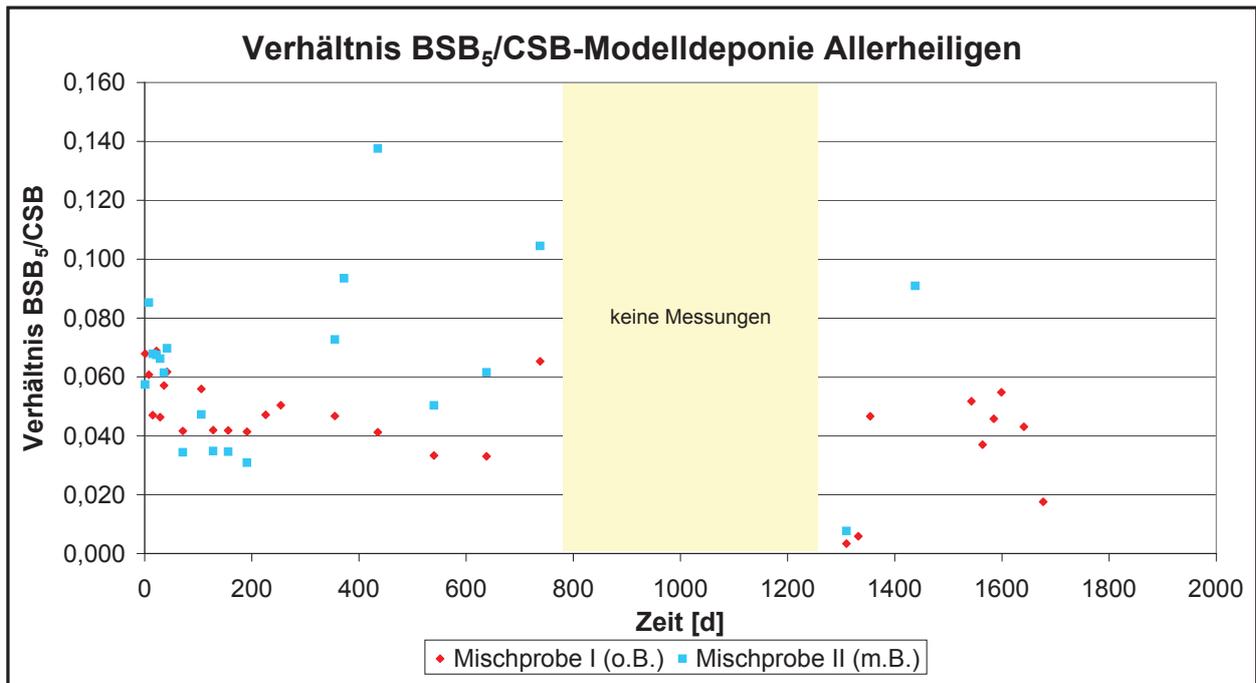
Abbildung 4.50: Verhältnis BSB_5/CSB

Das Verhältnis BSB_5 zu CSB wird rechnerisch aus den gemessenen Werten der beiden Parameter bestimmt. Es ist ein Faktor für den Anteil des biologisch abbaubaren Sauerstoffbedarfs des Sickerwassers am gesamten Sauerstoffbedarf und spiegelt die biologische Aktivität des Sickerwassers wider. Die biologische Aktivität konnte aufgrund des geringen BSB zu CSB -Verhältnisses als äußerst gering eingestuft werden.

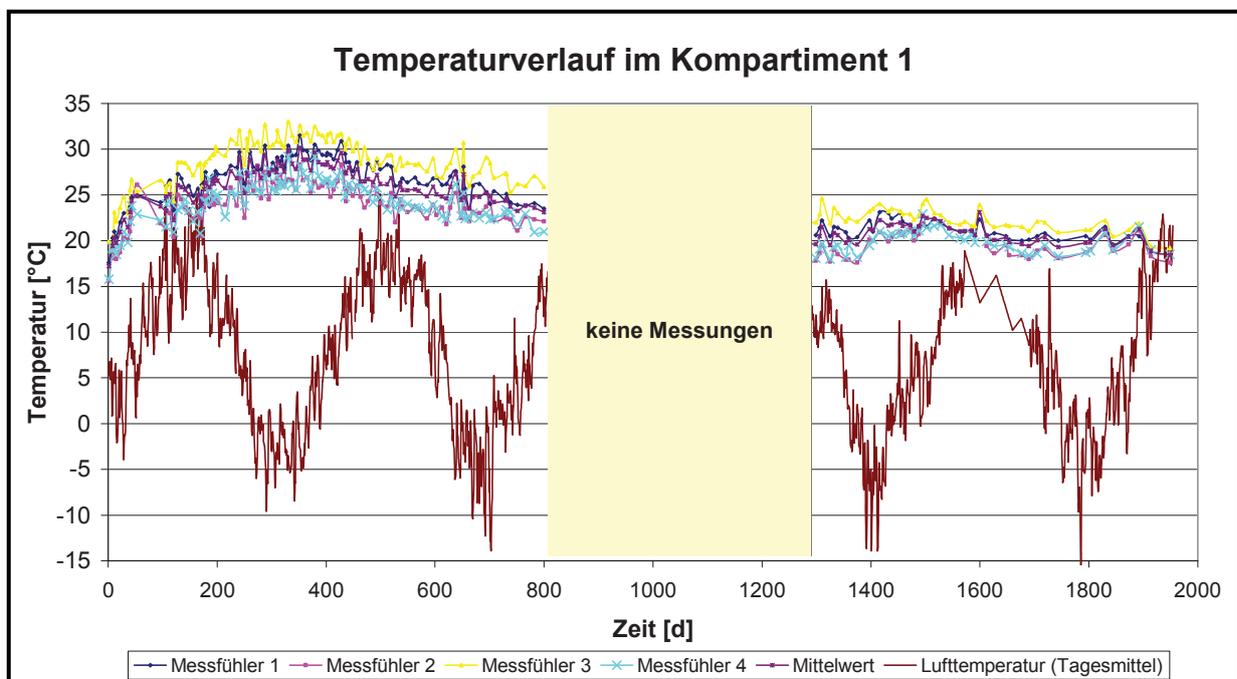
Abbildung 4.51: Temperaturverlauf im Kompartiment 1

Wie in Abbildung 4.51 und Abbildung 4.52 zu erkennen ist, hatte die vorherrschende Umgebungstemperatur auf die Kompartimenttemperaturen keinen Einfluss. (Die Lufttemperatur wurde im Bereich von 1.573 bis einschließlich 1.691 Tagen nur angedeutet, da für diesen Zeitraum keine Daten zur Verfügung standen.)

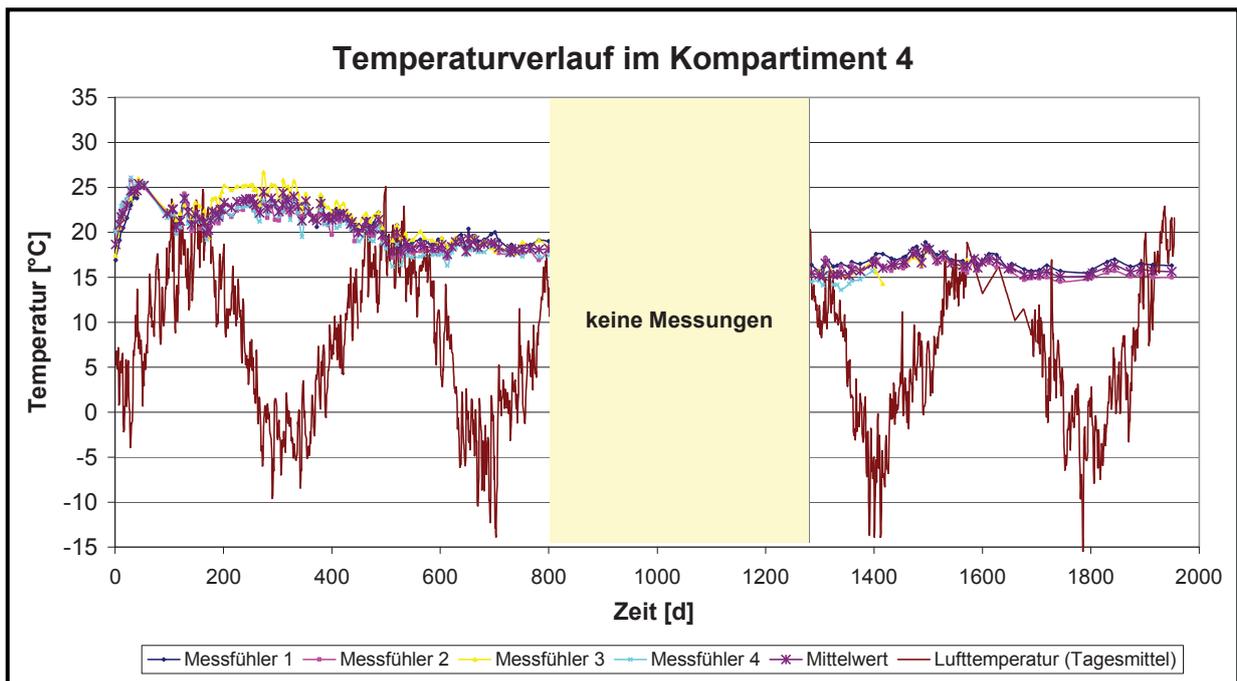
Abbildung 4.52: Temperaturverlauf im Kompartiment 4

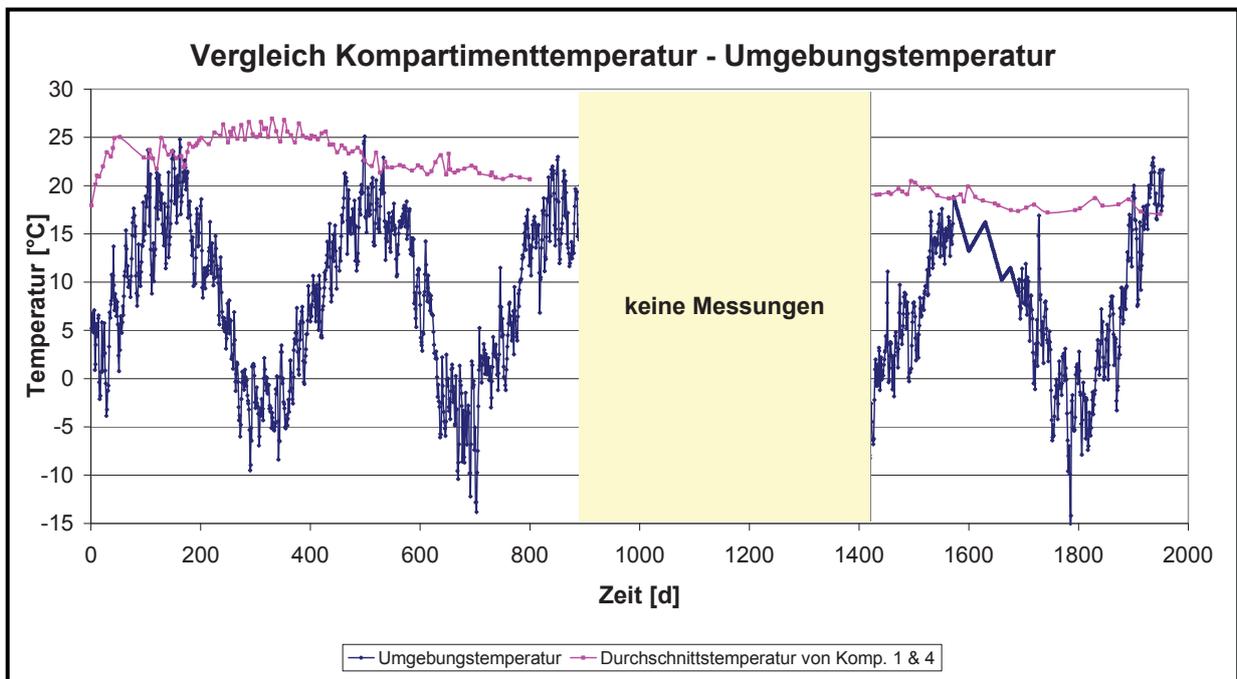
Abbildung 4.53: Vergleich Kompartimenttemperatur – Umgebungstemperatur

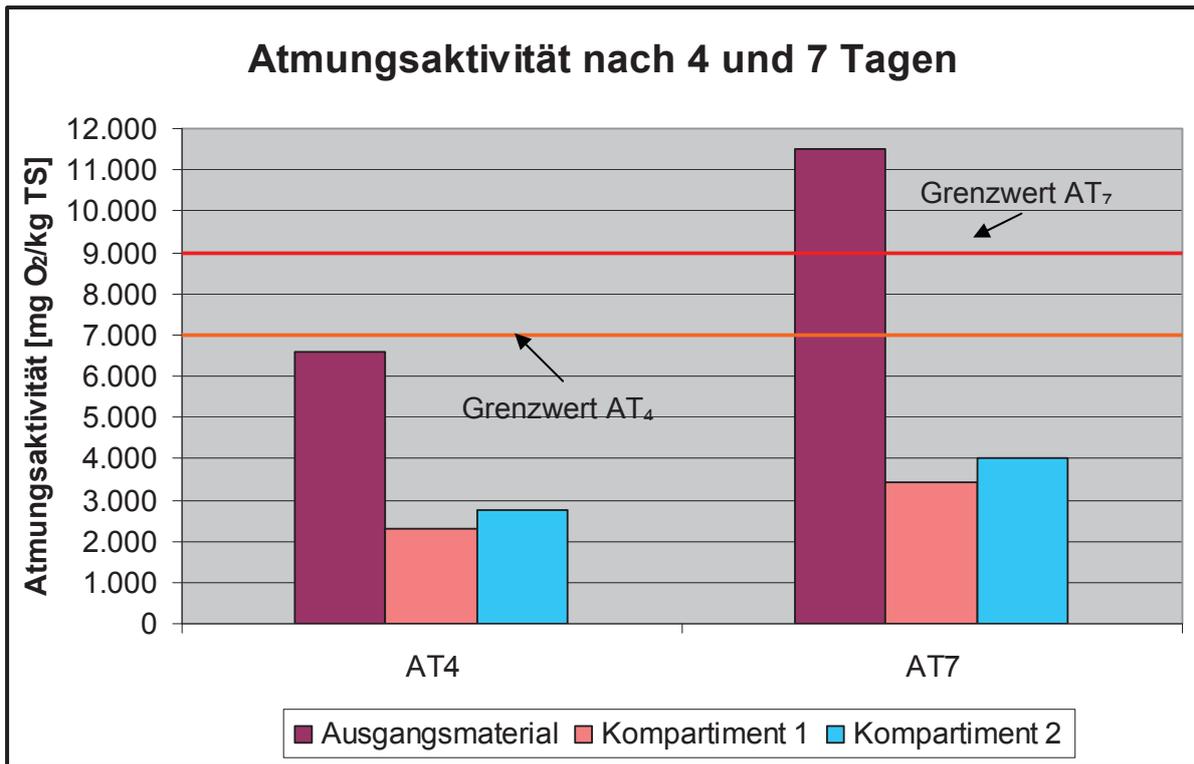
Abbildung 4.54: Atmungsaktivität nach 4 und 7 Tagen

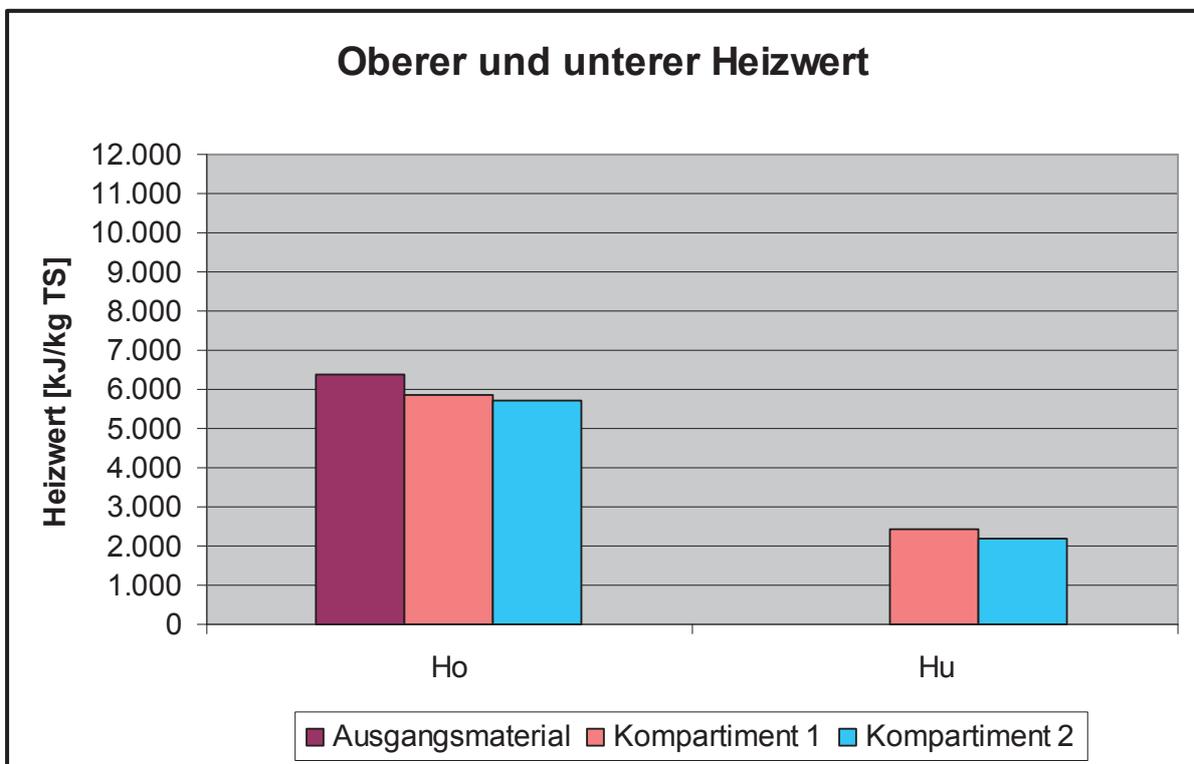
Abbildung 4.55: Oberer und unterer Heizwert

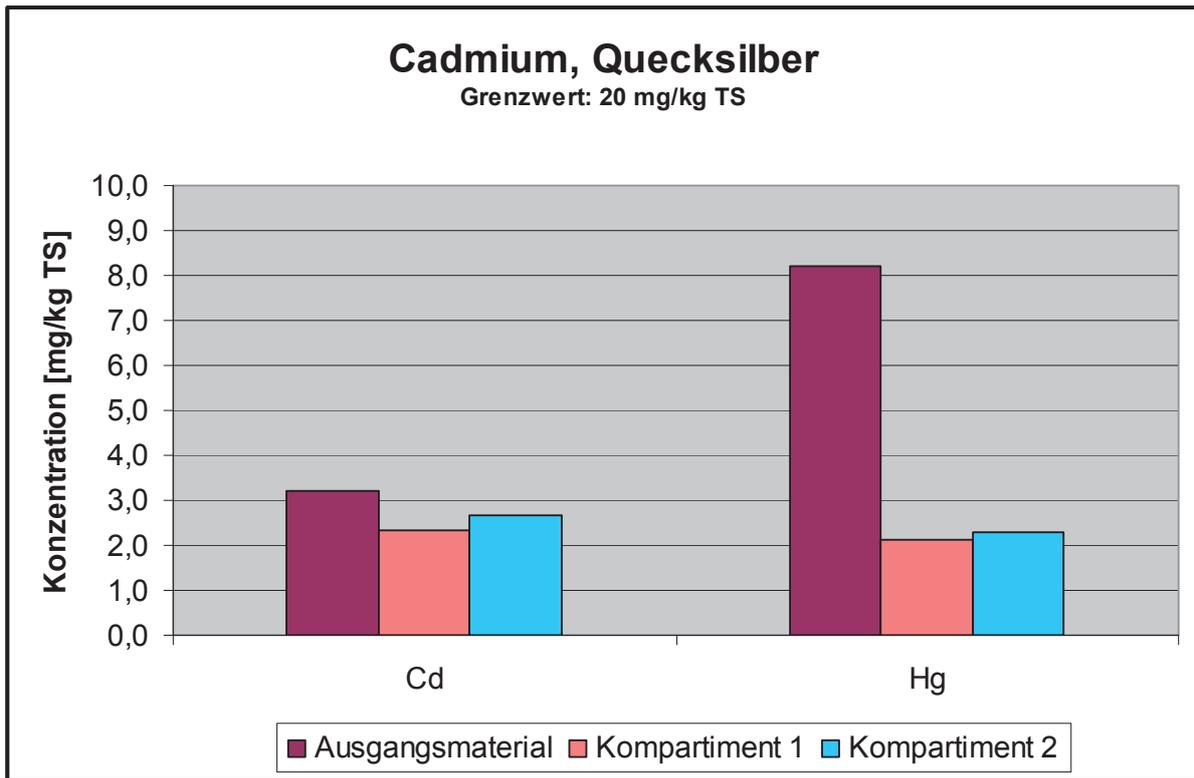
Abbildung 4.56: Cadmium, Quecksilber

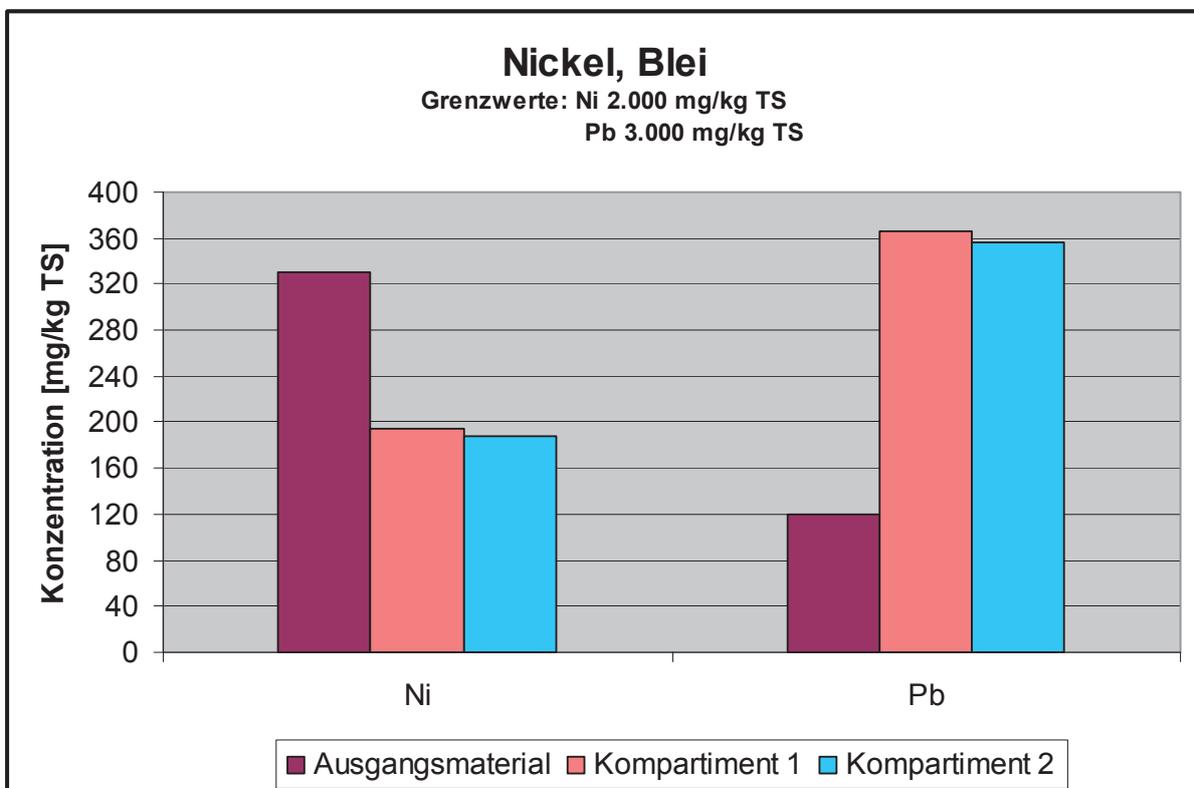
Abbildung 4.57: Nickel, Blei

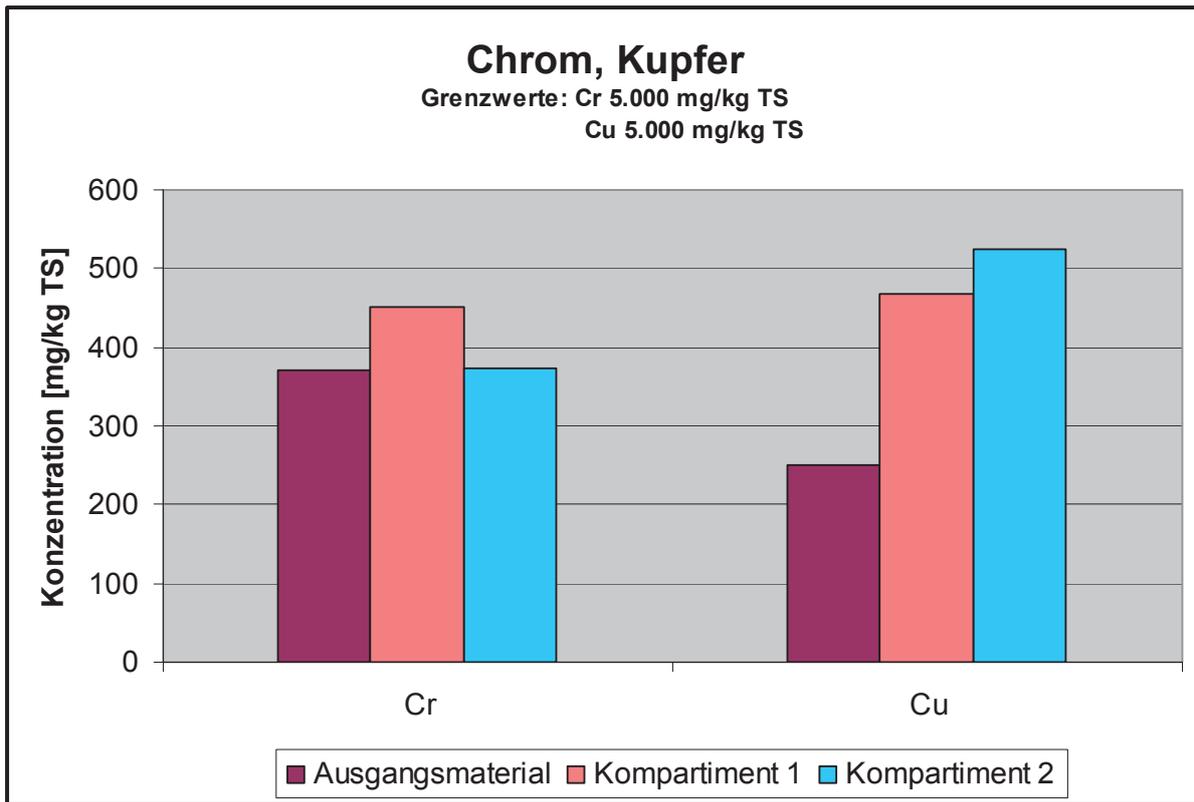
Abbildung 4.58: Chrom, Kupfer

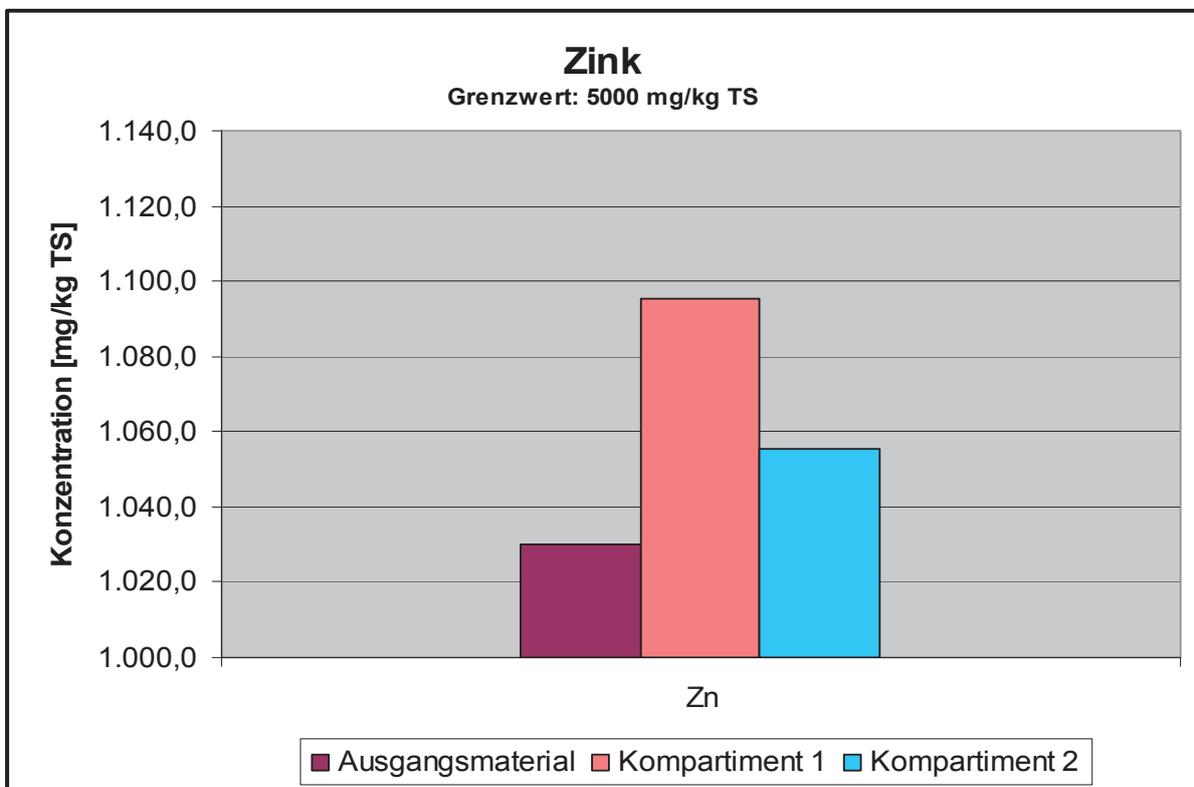
Abbildung 4.59: Zink

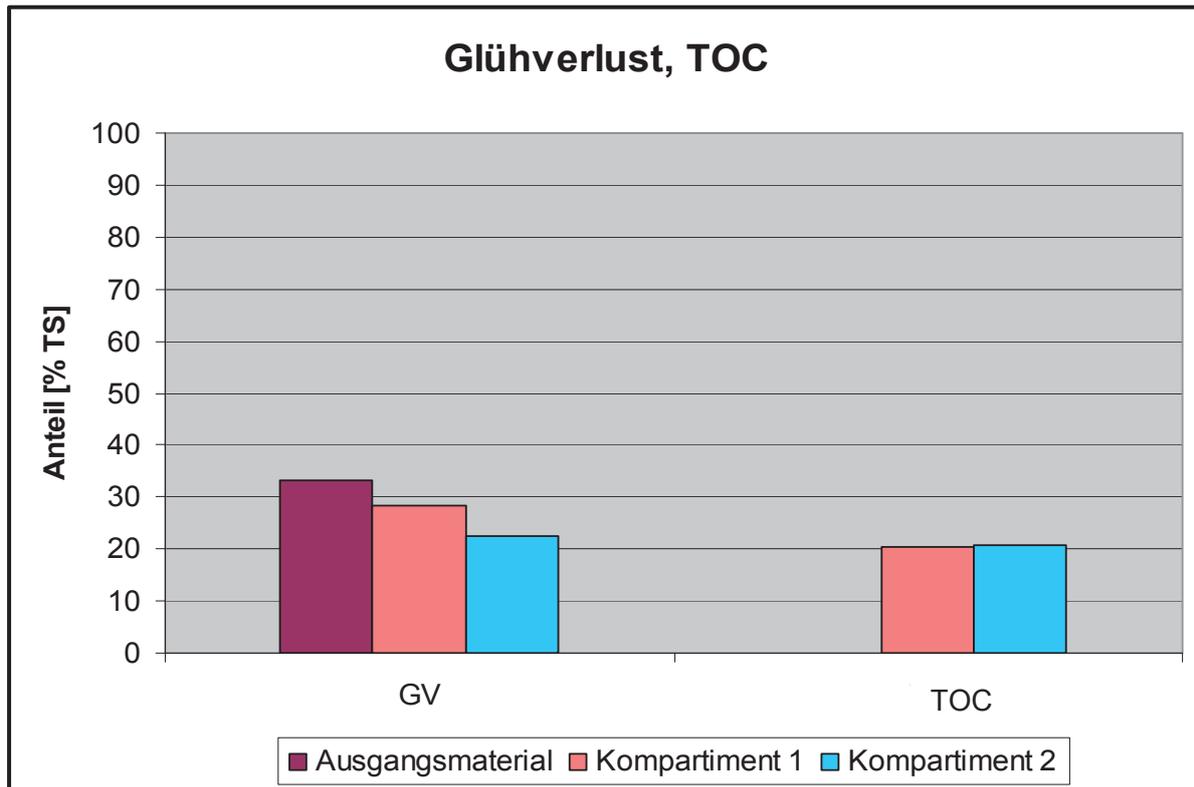
Abbildung 4.60: Glühverlust, TOC

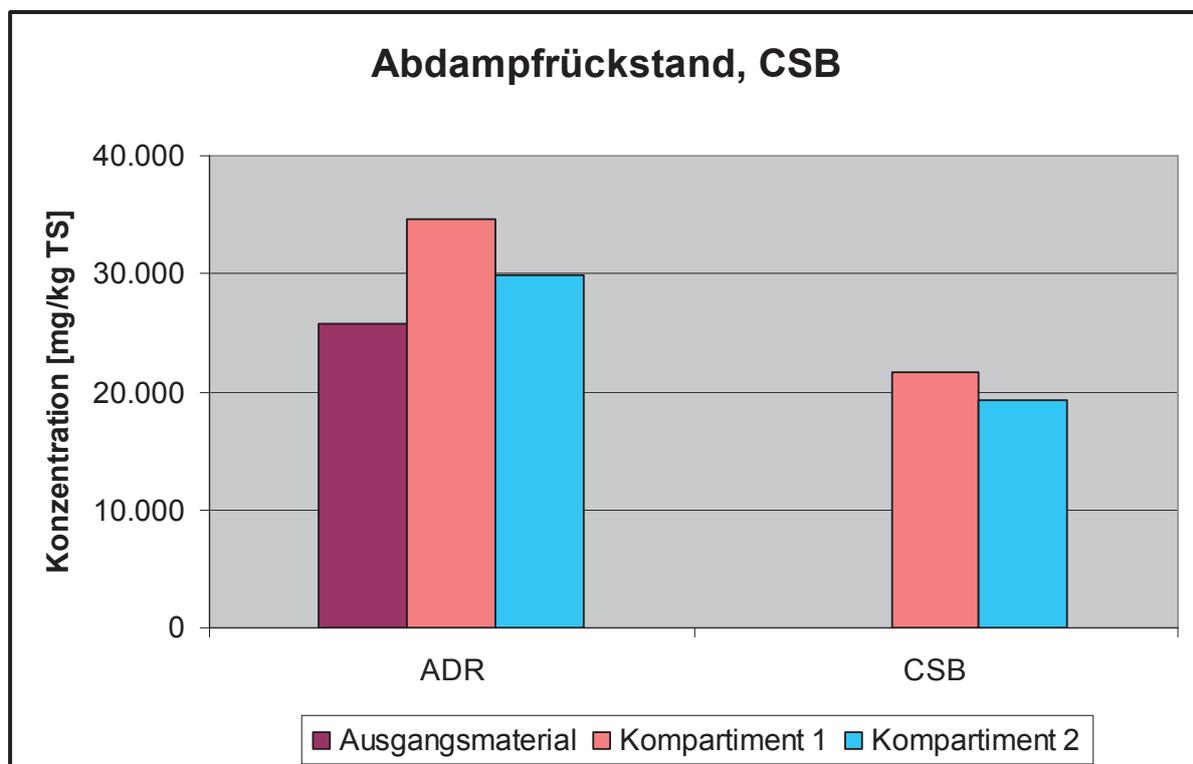
Abbildung 4.61: Eluat – Abdampfrückstand, Chemischer Sauerstoffbedarf

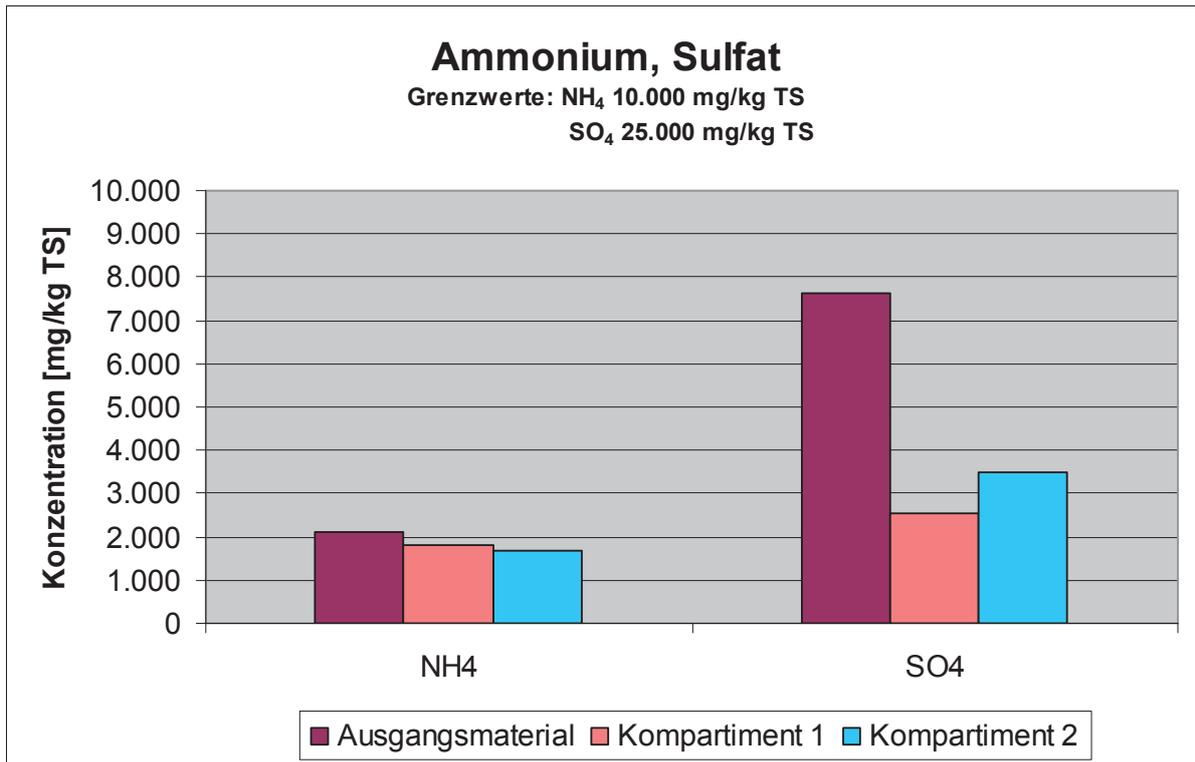
Abbildung 4.62: Eluat – Ammonium, Sulfat

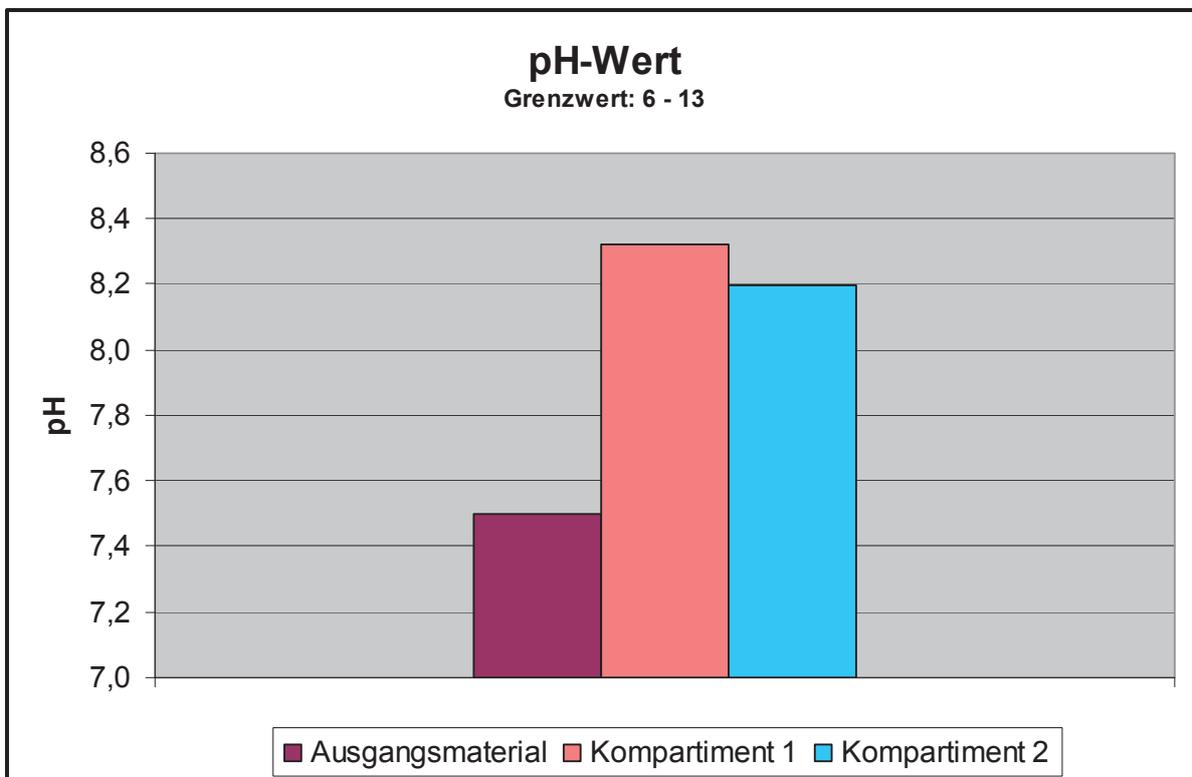
Abbildung 4.63: Eluat – pH-Wert
