Diplomarbeit

Deponieverhalten von mechanisch-biologisch vorbehandelten Abfällen

Modelldeponie Allerheiligen

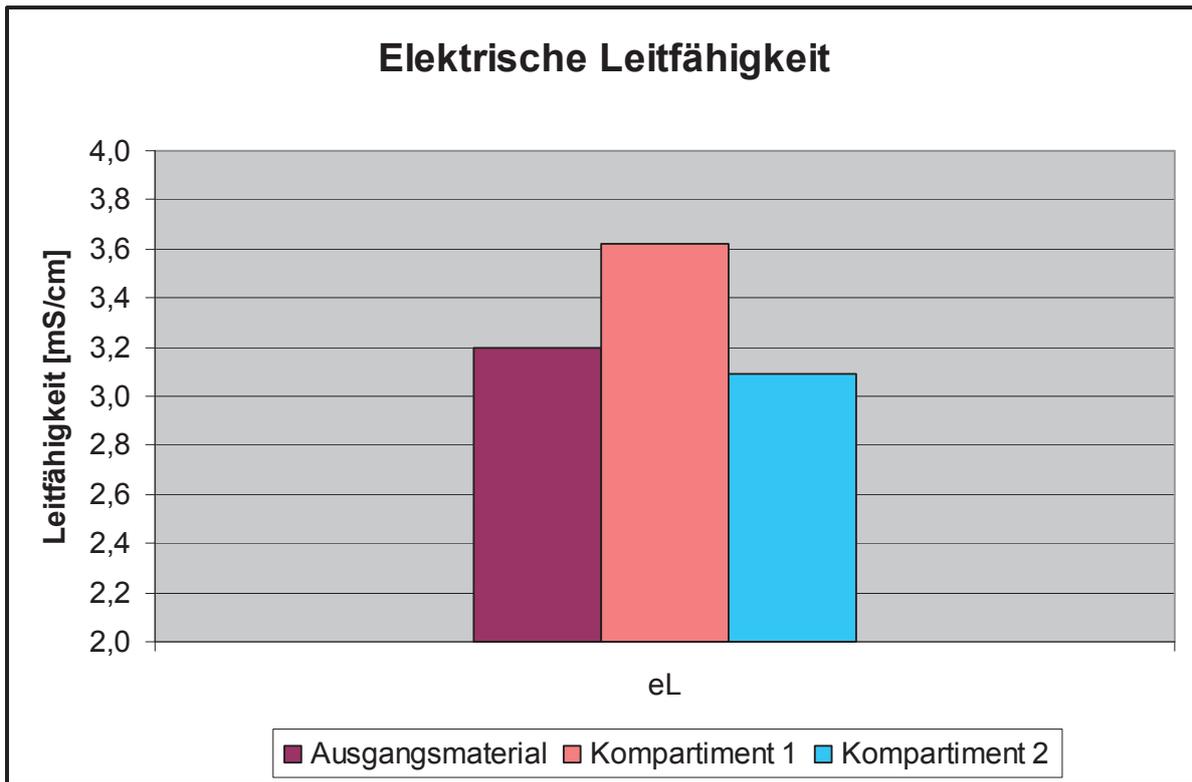
Abbildung 4.64: Eluat – Elektrische Leitfähigkeit

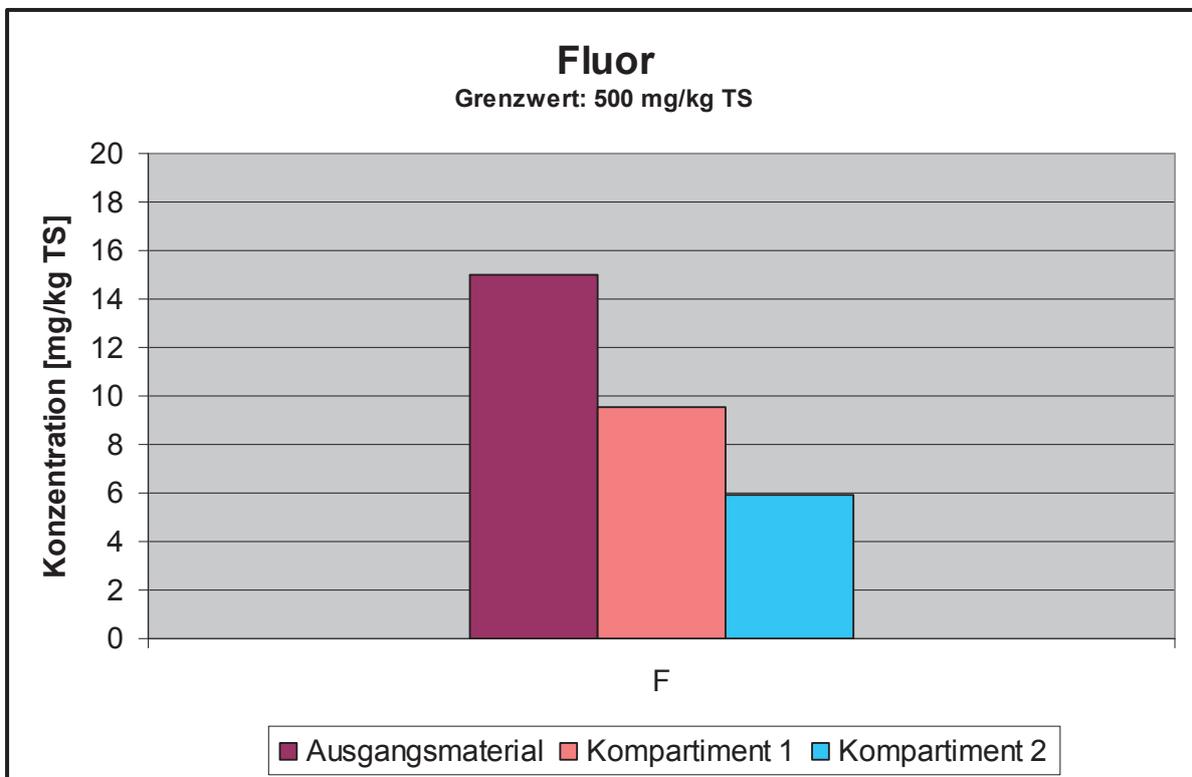
Abbildung 4.65: Eluat - Fluor

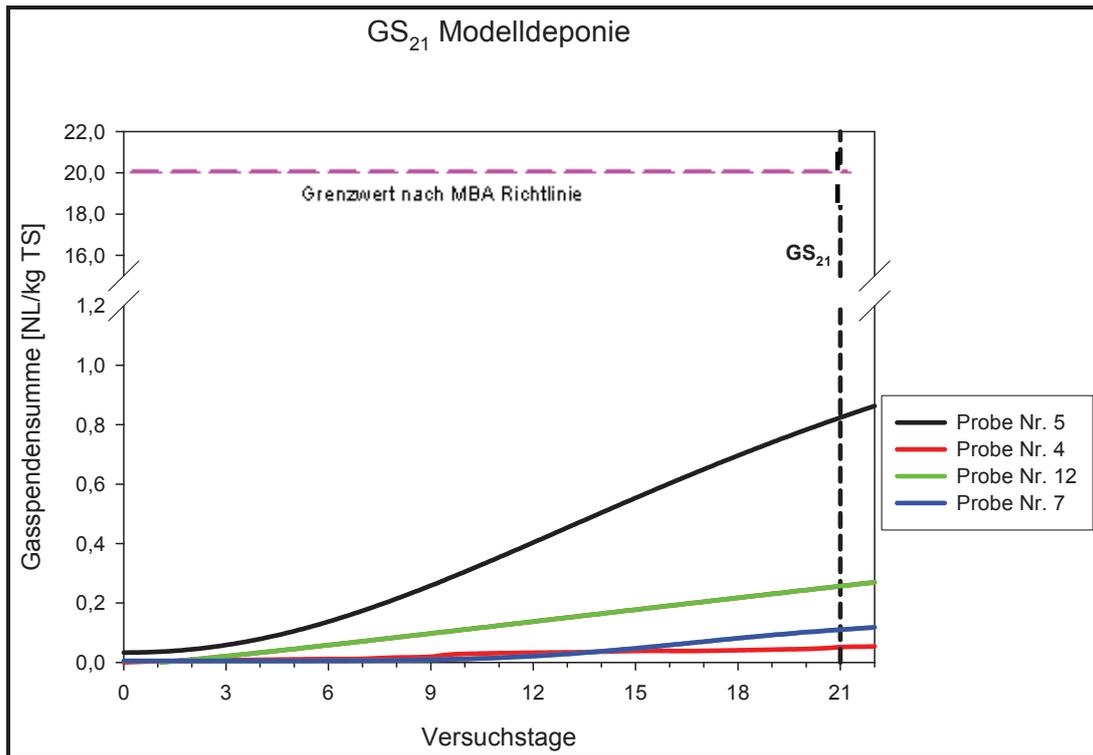
Abbildung 4.67: Gasspendensumme nach 21 Tagen (Proben 4, 5, 7, 12)

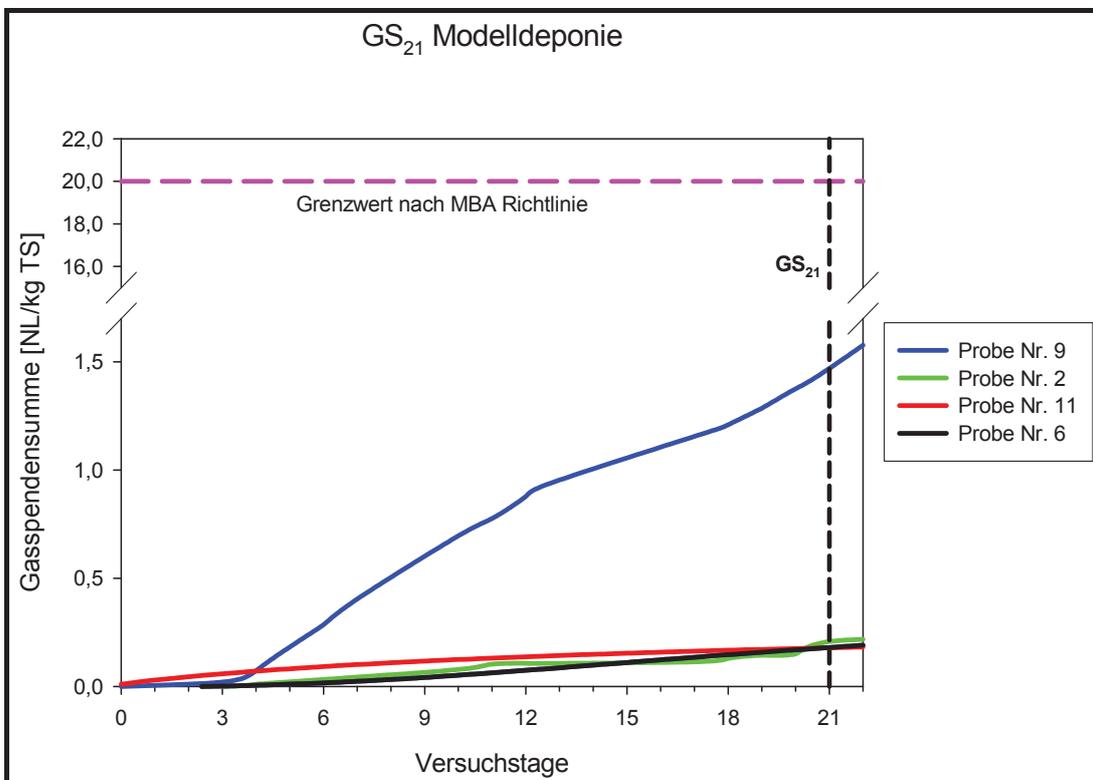
Abbildung 4.68: Gasspendensumme nach 21 Tagen (Proben 2, 6, 9, 11)

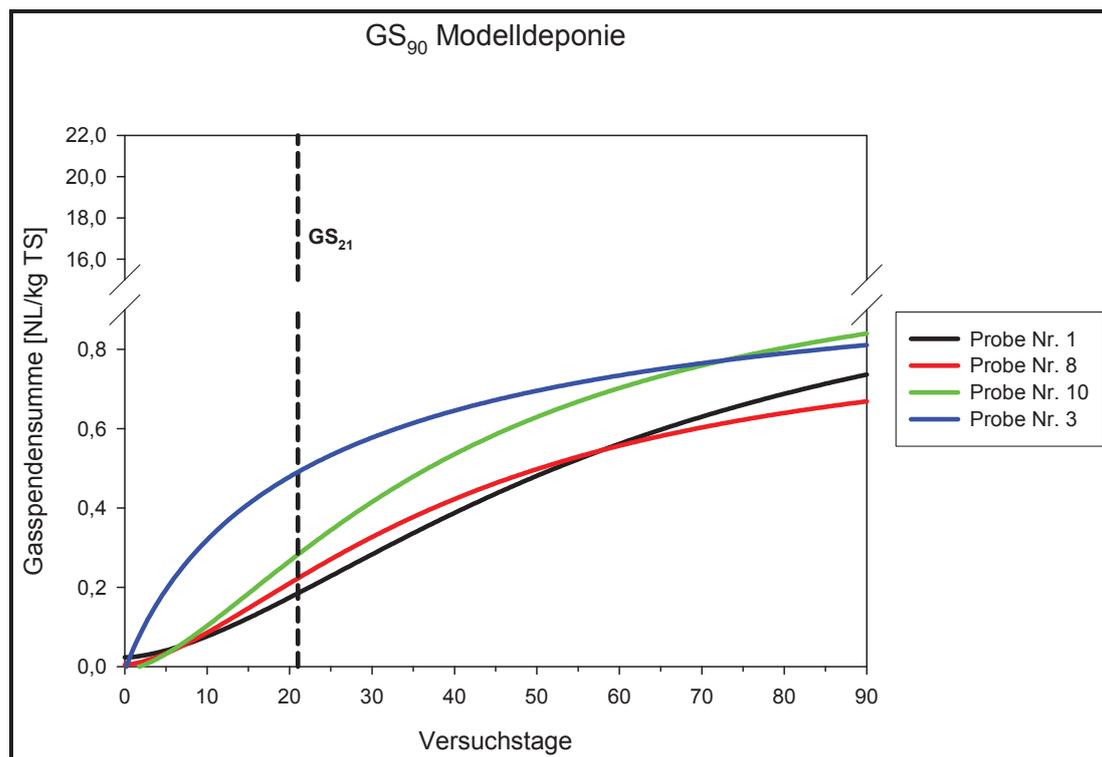
Abbildung 4.69: Gasspendensumme nach 90 Tagen (Proben 1, 3, 8, 10)

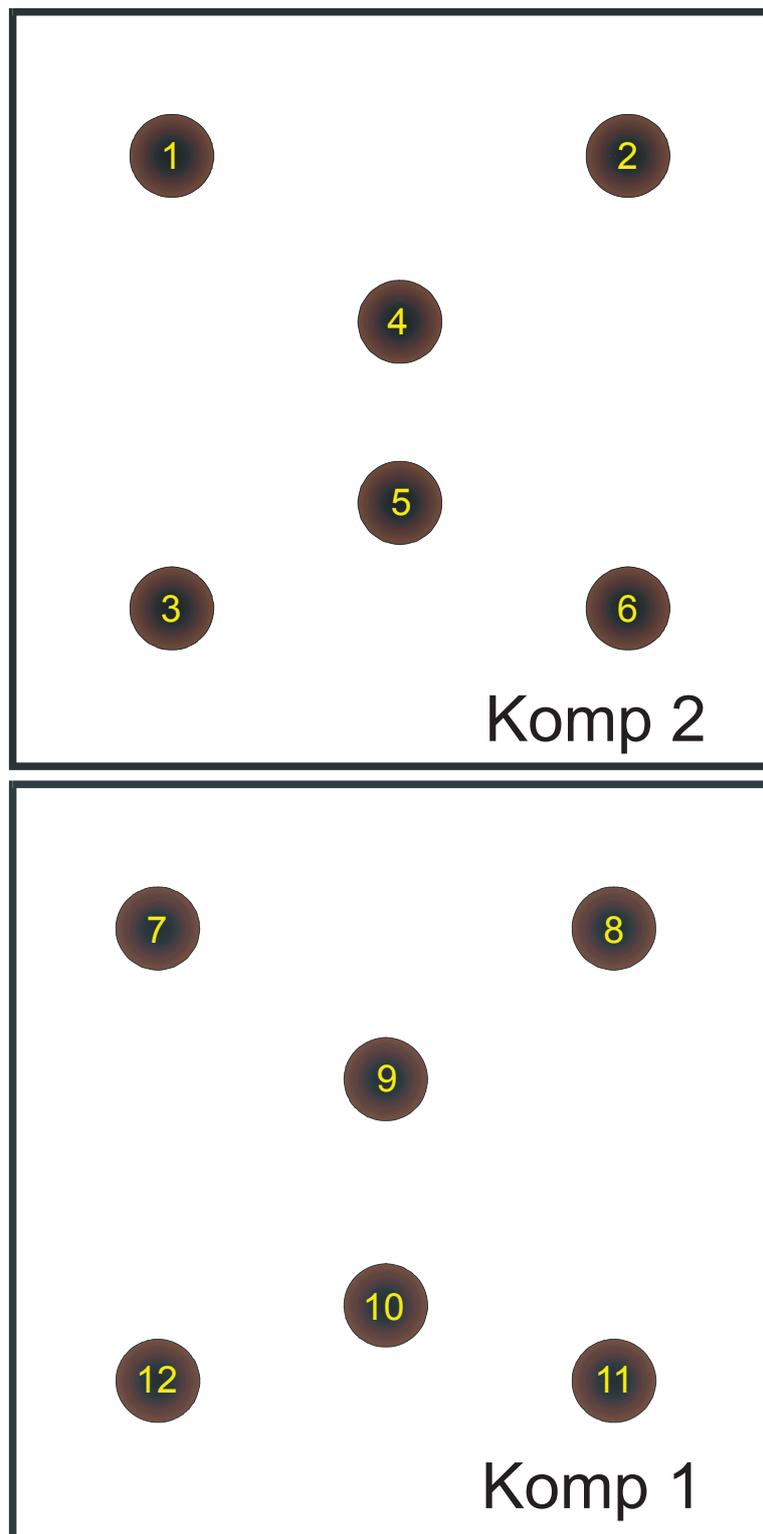
Abbildung 5.14: Bohrkern-Entnahmestellen

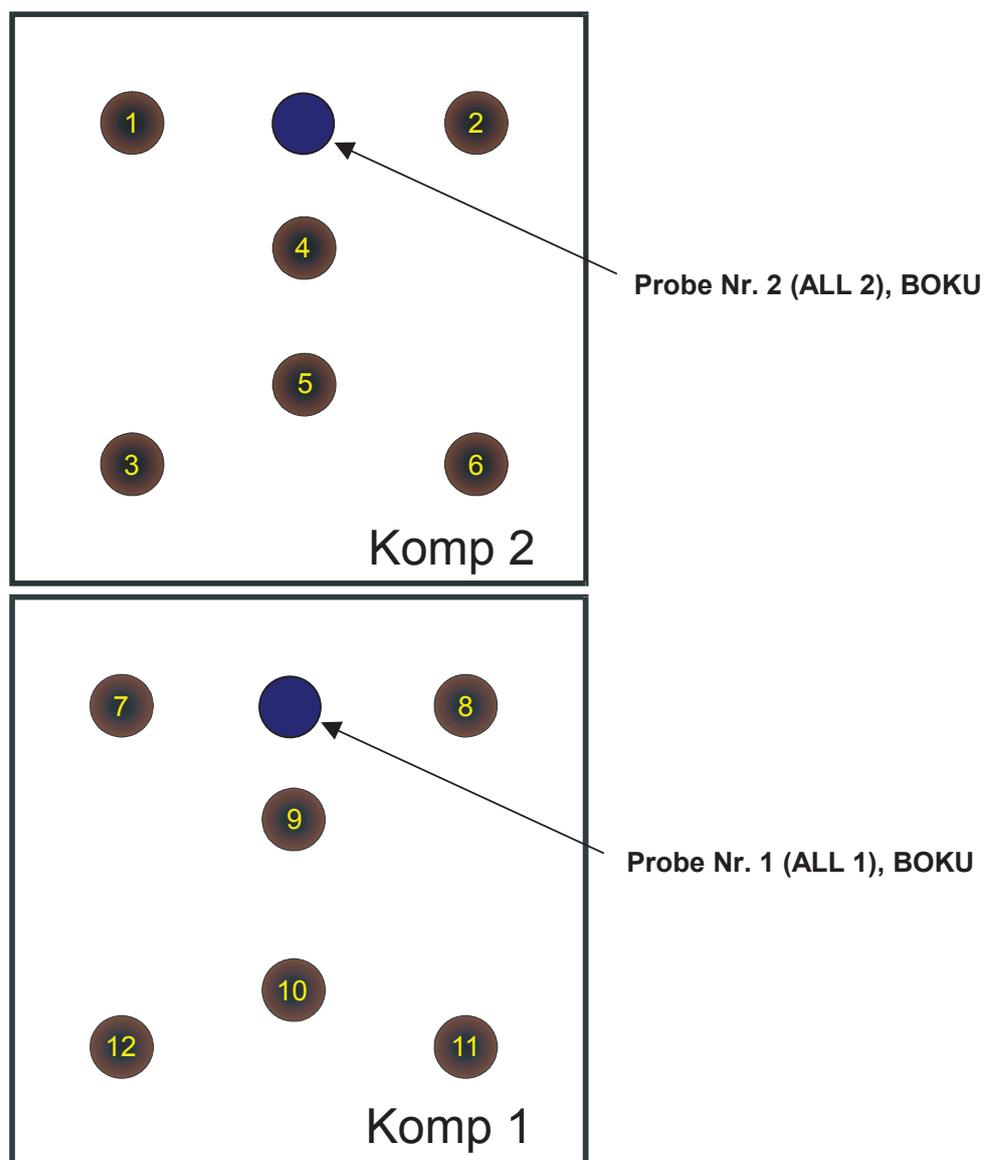
Abbildung 5.17: Entnahmestellen der Probekerne BOKU (ALL 1 bzw. ALL 2)

Die Universität für Bodenkultur – ABF-BOKU Wien zeigte im Rahmen einer Projektpräsentation an der Technischen Universität Wien reges Interesse an den Großversuchen in Allerheiligen. Ein auf diese Weise beinahe 6 Jahre lang abgelagertes und umfassend charakterisiertes Material stand für die Untersuchungen im Rahmen der Forschung der Universität für Bodenkultur sonst nirgendwo zur Verfügung. Nach Abstimmung mit den Auftraggebern wurden aus den Kompartimenten Proben entnommen, welche der BOKU für weiterführende Untersuchungen zur Verfügung gestellt wurden. Die Probenahme erfolgte auf die gleiche Weise mittels Kernbohrung. Die Probenahmestellen sind in Abbildung 5.17 ersichtlich.

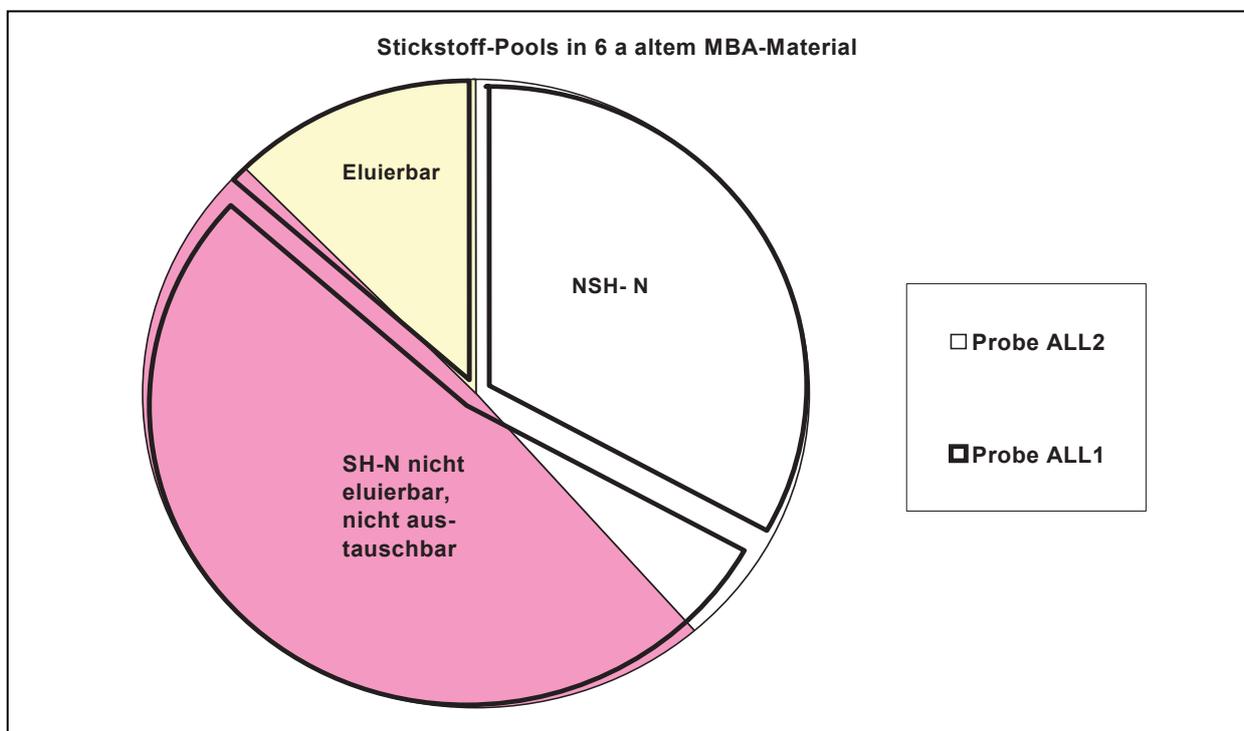
Abbildung 5.18: Stickstoff-Pools im Probenmaterial ModelIdeponie [24]

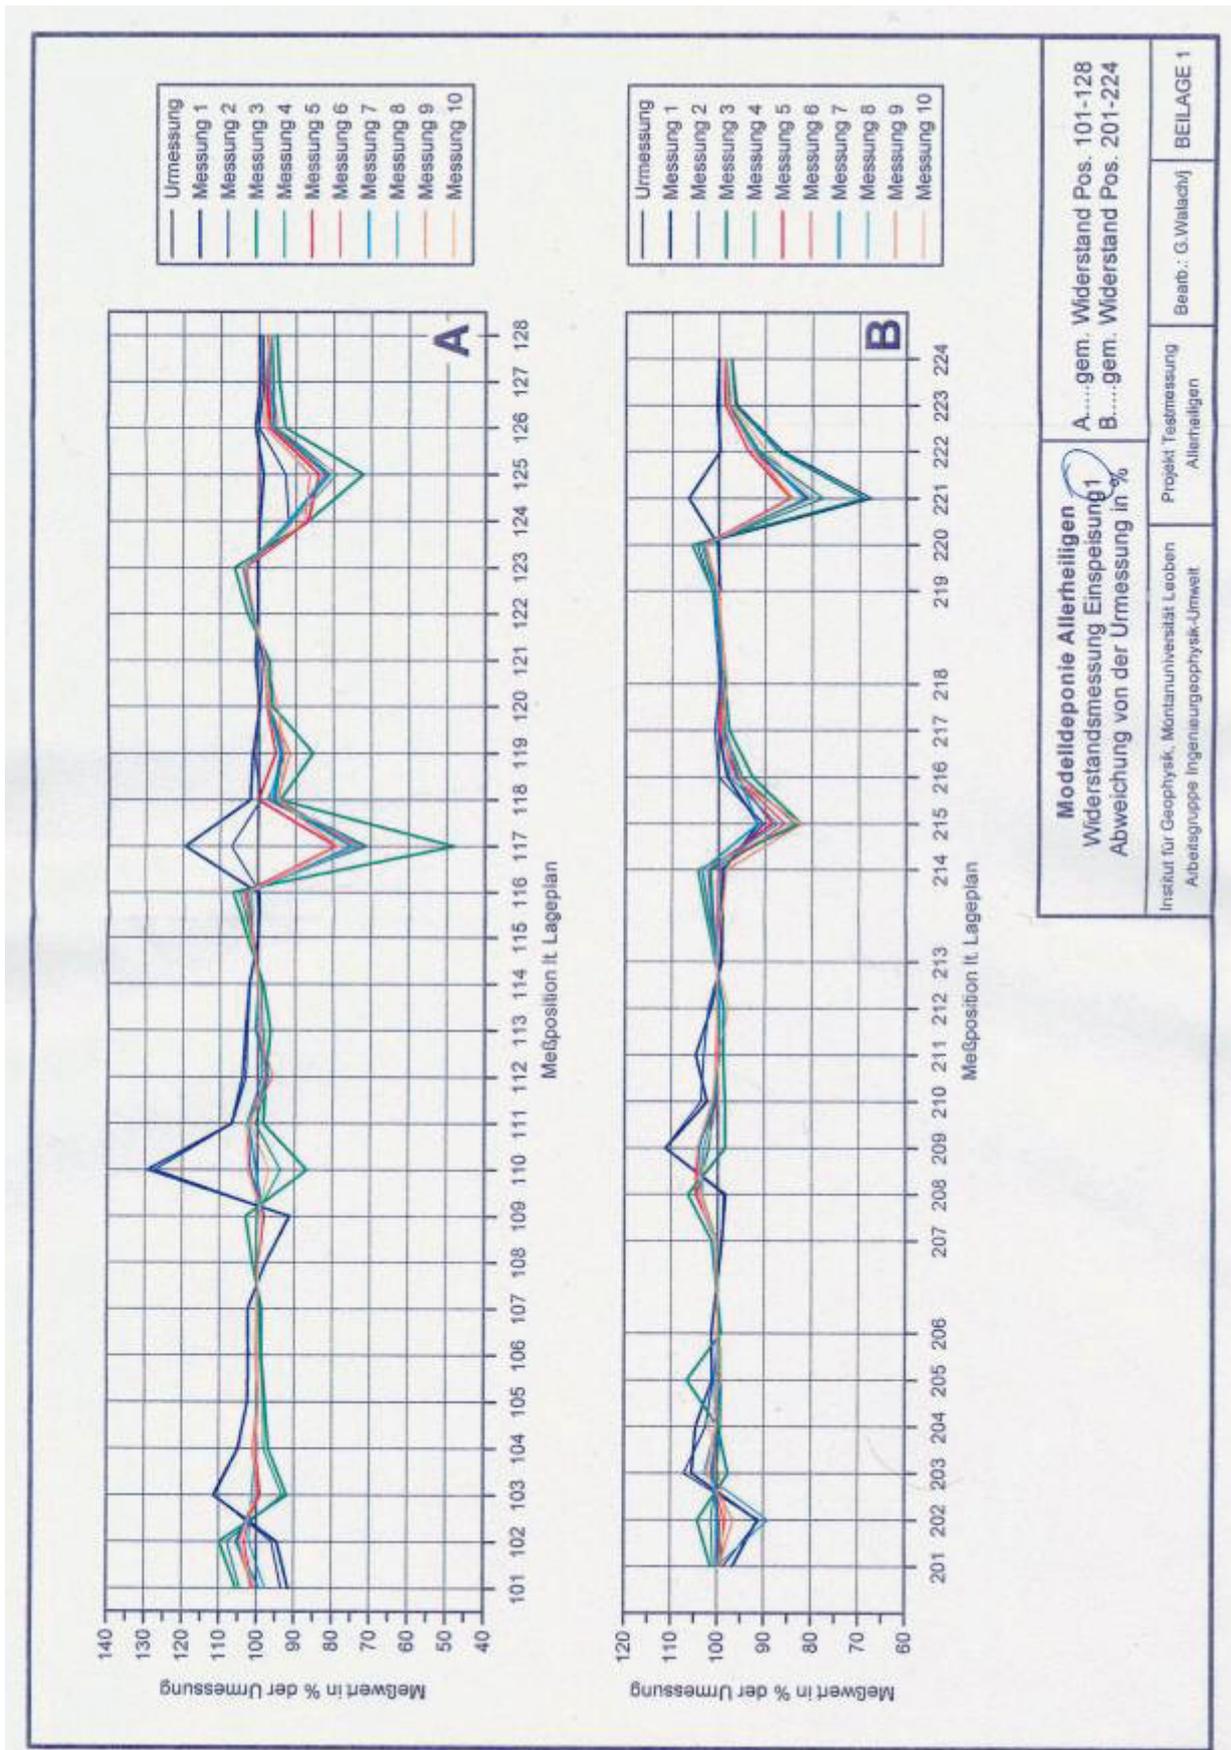
Modelledeponie Allerheiligen
 Widerstandsmessung Einspeisung 1
 Abweichung von der Urmessung in %

Widerstandes nur teilweise oder gar nicht beobachtet werden konnte. Grund für diese Störungen sind vermutlich Frosteffekte an den Elektroden (sehr tiefe Nachttemperaturen), wodurch die Ankopplung und somit auch die Messung stärker gestört wird. Es ergeben sich in den Abbildungen A und B jeweils vier Bereiche mit starken Widerstandsverringierungen an den Positionen 103 bzw. 203, 110 bzw. 209, 119 bzw. 215 und 124/125 bzw. 222. Diese Indikationen sind nicht so engräumig wie jene in der ersten Messserie, sie bestätigen jedoch die Indikationen im Bereich 117-119 bzw. 215 und jene bei 124 -125 bzw. 221-222. Als zusätzliche Bereiche mit verringertem Widerstand treten die Positionen 103 bzw. 203 und 110 bzw. 209 auf.

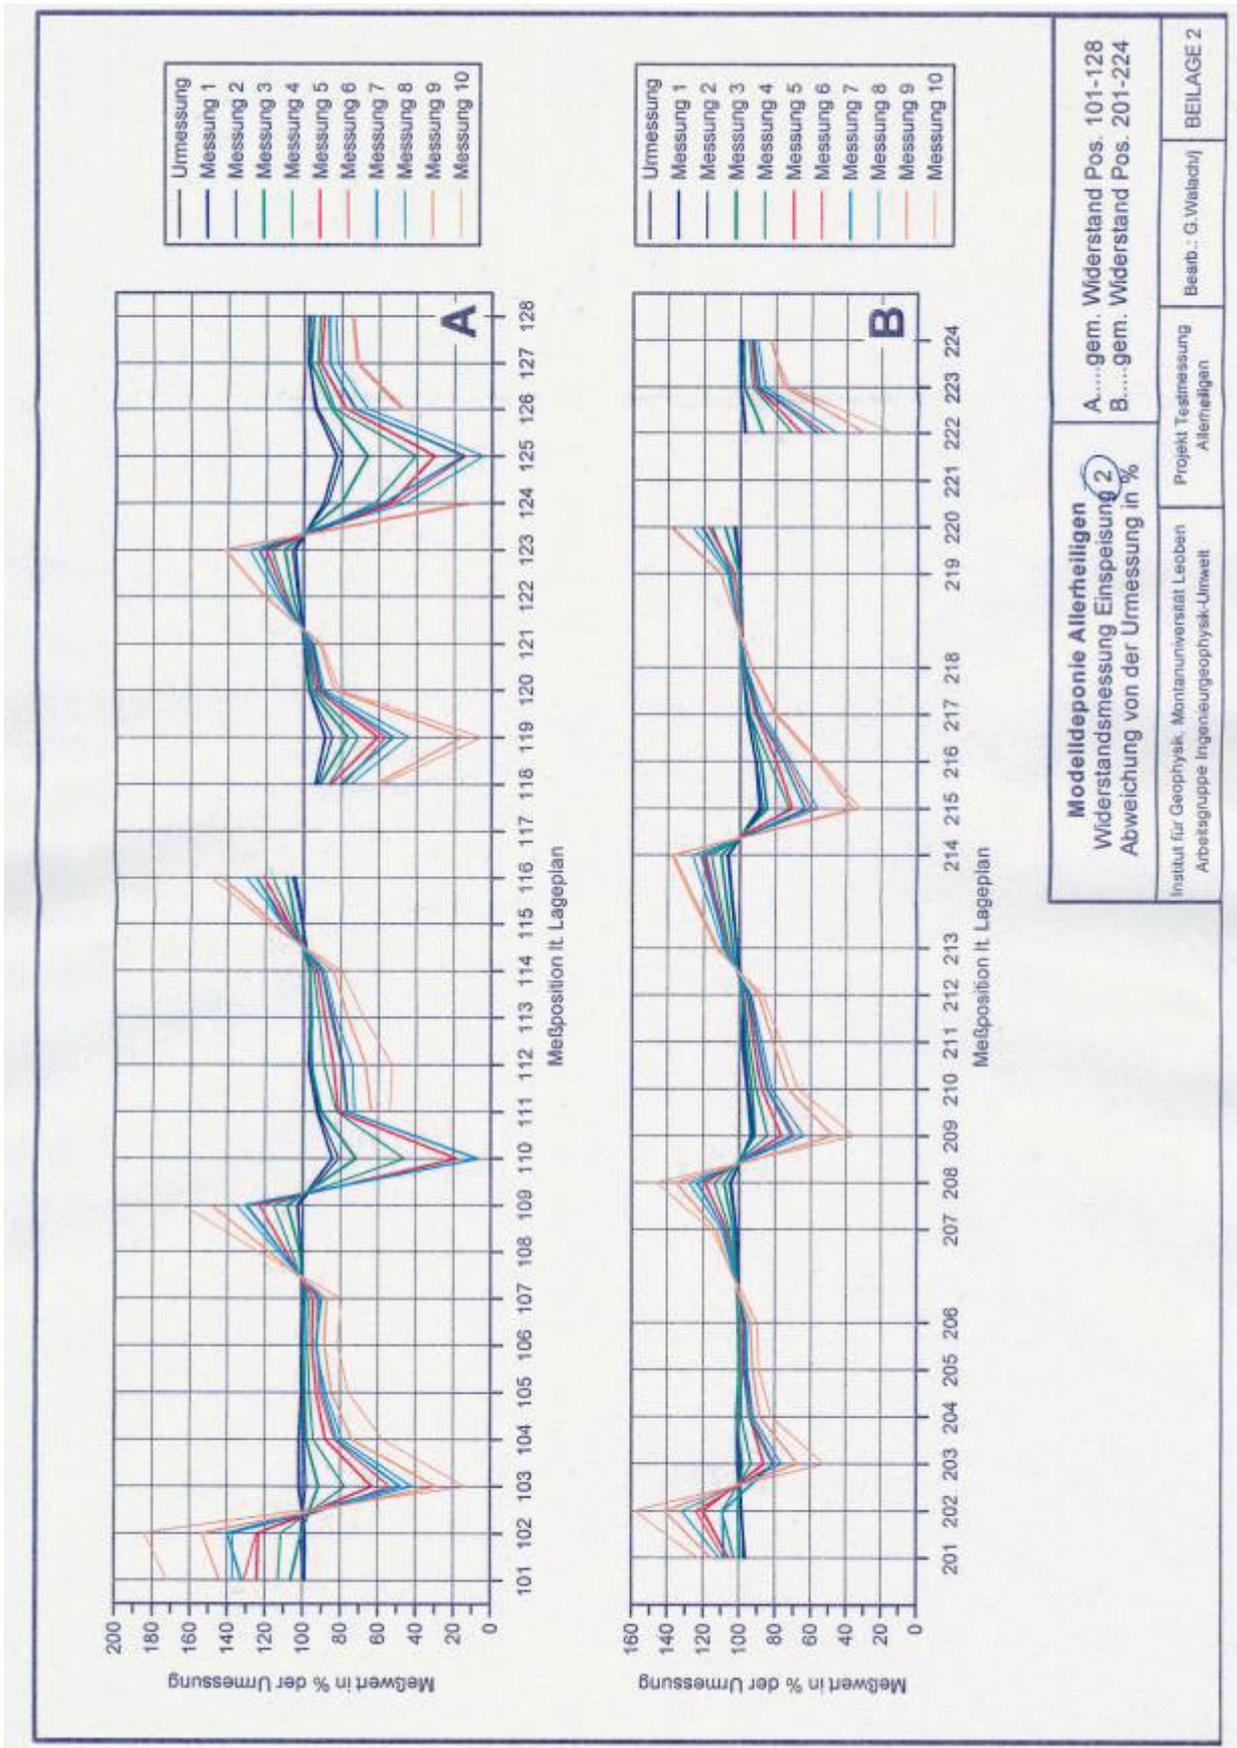
Modelledeponie Allerheiligen Widerstandsmessung Einspeisung 2 Abweichung von der Urmessung in %		Projekt Testmessung Allerheiligen	Bearb.: G. Weidlich	BEILAGE 2
A....gem. Widerstand Pos. 101-128 B....gem. Widerstand Pos. 201-224				
Institut für Geophysik, Montanuniversität Leoben Arbeitsgruppe Ingenieurgeophysik-Umwelt

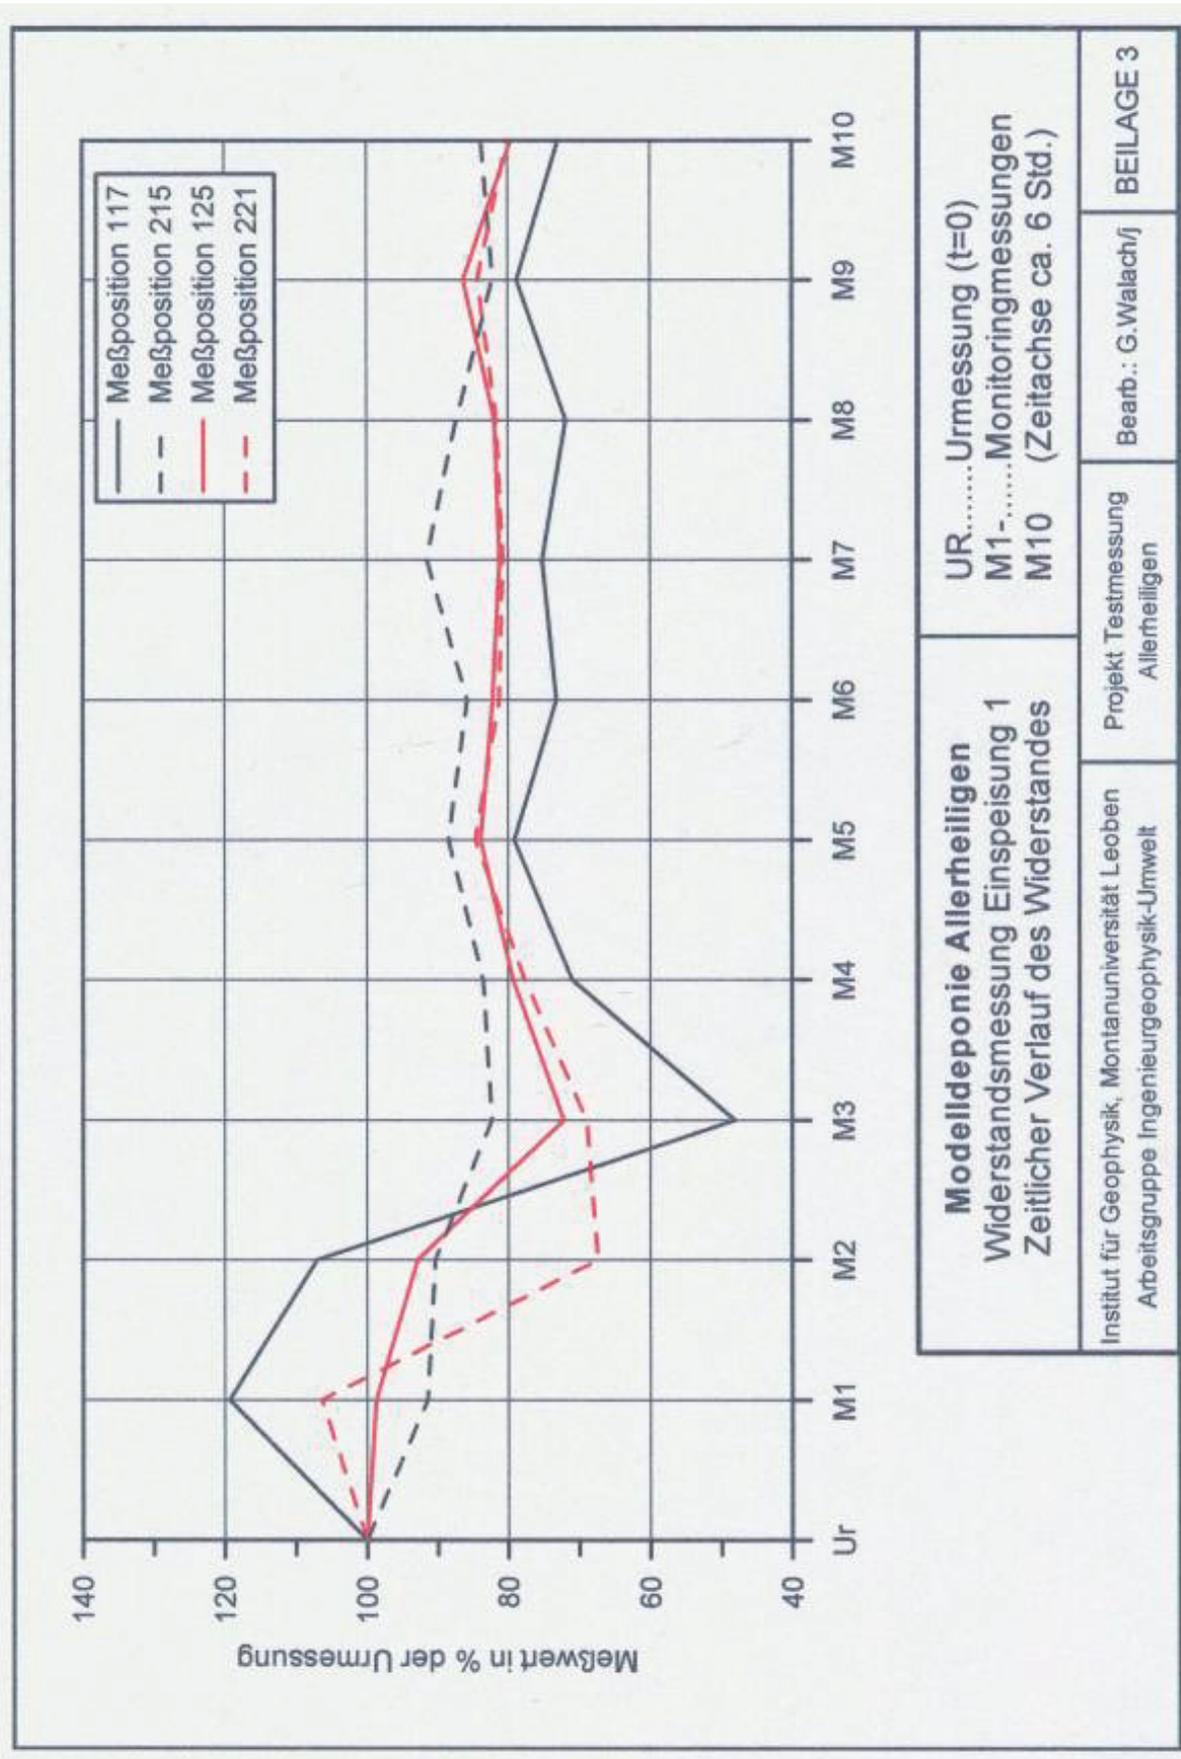
Modelleponie Allerheiligen Widerstandsmessung Einspeisung 1 Zeitlicher Verlauf des Widerstandes	UR.....Urmessung (t=0) M1-.....Monitoringmessungen M10 (Zeitachse ca. 6 Std.)
	Institut für Geophysik, Montanuniversität Leoben Arbeitsgruppe Ingenieurgeophysik-Umwelt
Projekt Testmessung Allerheiligen	Bearb.: G.Walach/j
BEILAGE 3

Der zeitliche Verlauf der Widerstandsänderungen zeigt ein relativ rasches Absinken der Widerstände schon während bzw. kurz nach der ersten Wassereinspeisung. Dies lässt den Schluss zu, dass der Schaden möglicherweise im oberen Bereich des Kompartiments auftritt, wodurch auch die Sickerwege sehr kurz und direkt sein müssen.

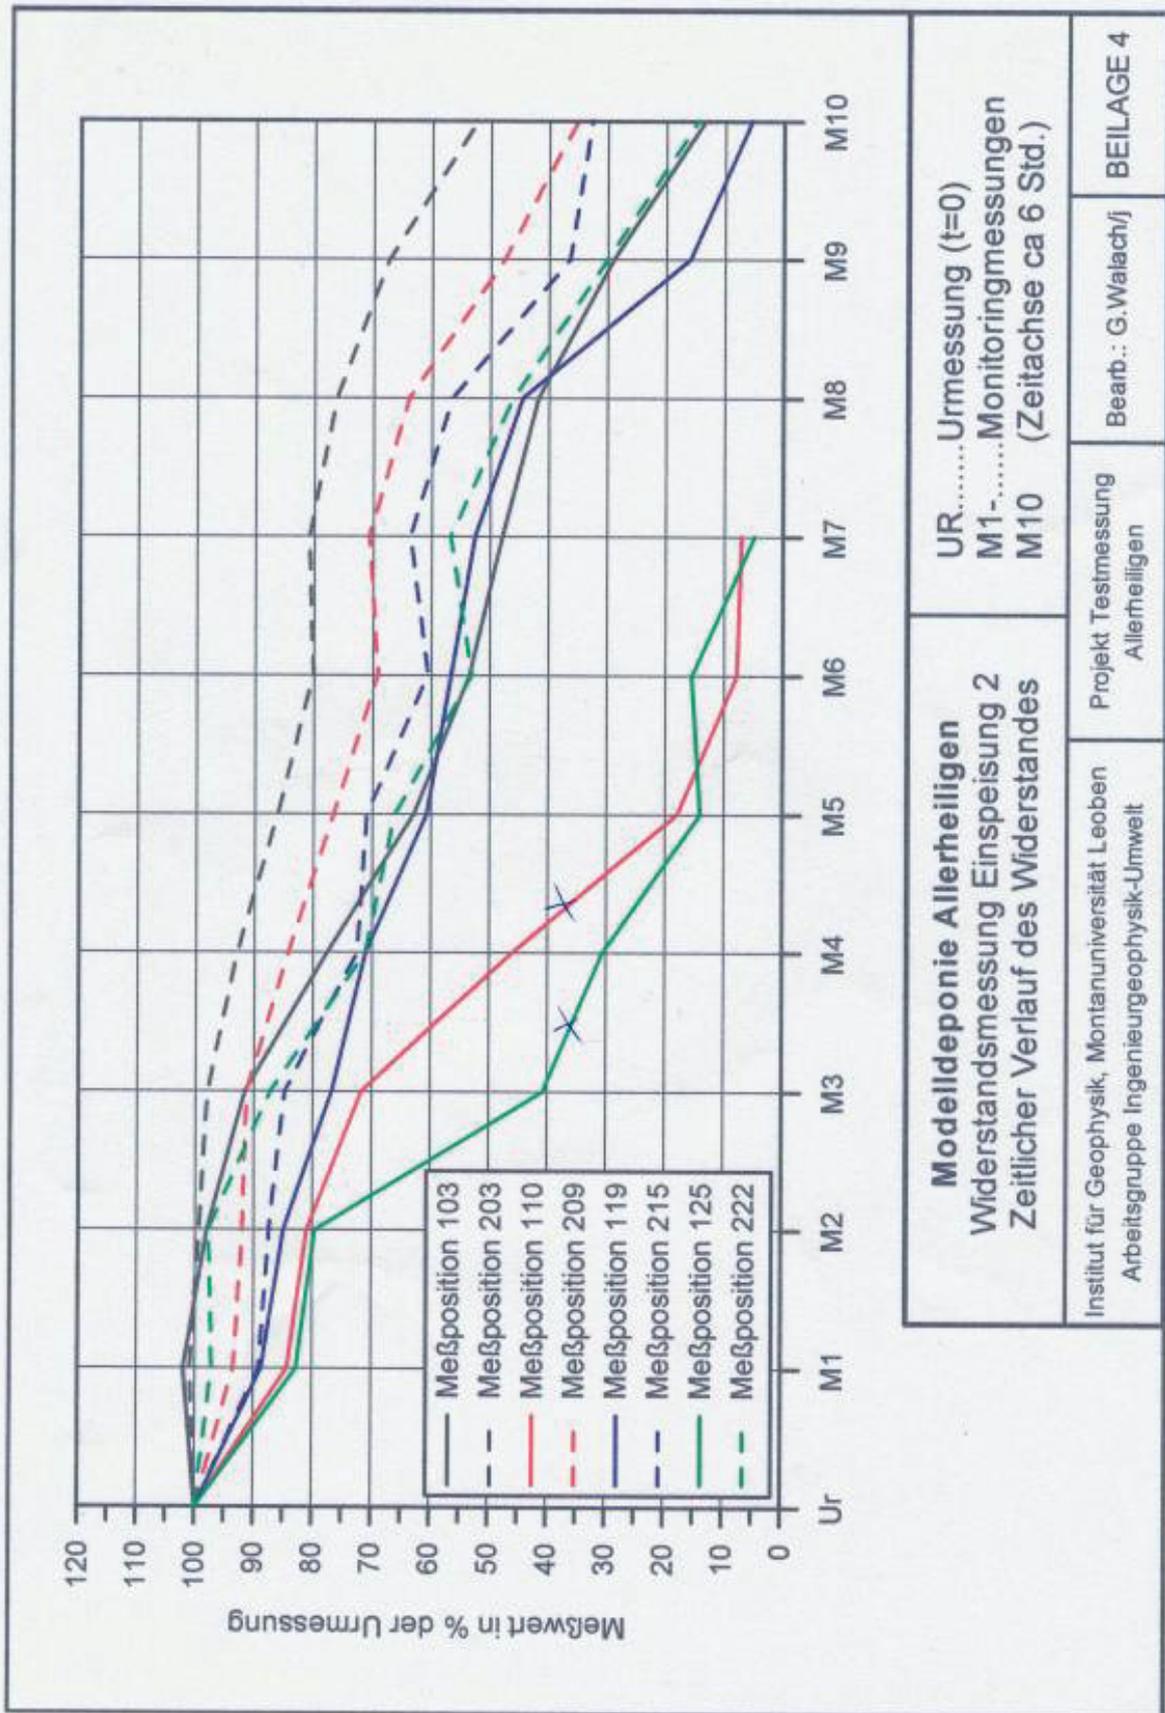
Modelledeponie Allerheiligen Widerstandsmessung Einspeisung 2 Zeitlicher Verlauf des Widerstandes		UR..... Urmessung (t=0) M1-.....Monitoringmessungen M10 (Zeitachse ca 6 Std.)	
Institut für Geophysik, Montanuniversität Leoben Arbeitsgruppe Ingenieurgeophysik-Umwelt		Projekt Testmessung Allerheiligen	
		Bearb.: G.Walach/j	
		BEILAGE 4
