Biologische in-situ-Sanierung mit Hilfe des Bio-Puster-Verfahrens am Fallbeispiel Feldbach

Diplomarbeit
zur Erlangung des akademischen Grades
Diplomingenieur

erstellt am
Institut für Entsorgungs- und Deponietechnik (IED)
Montanuniversität Leoben

Leoben, Juli 1999

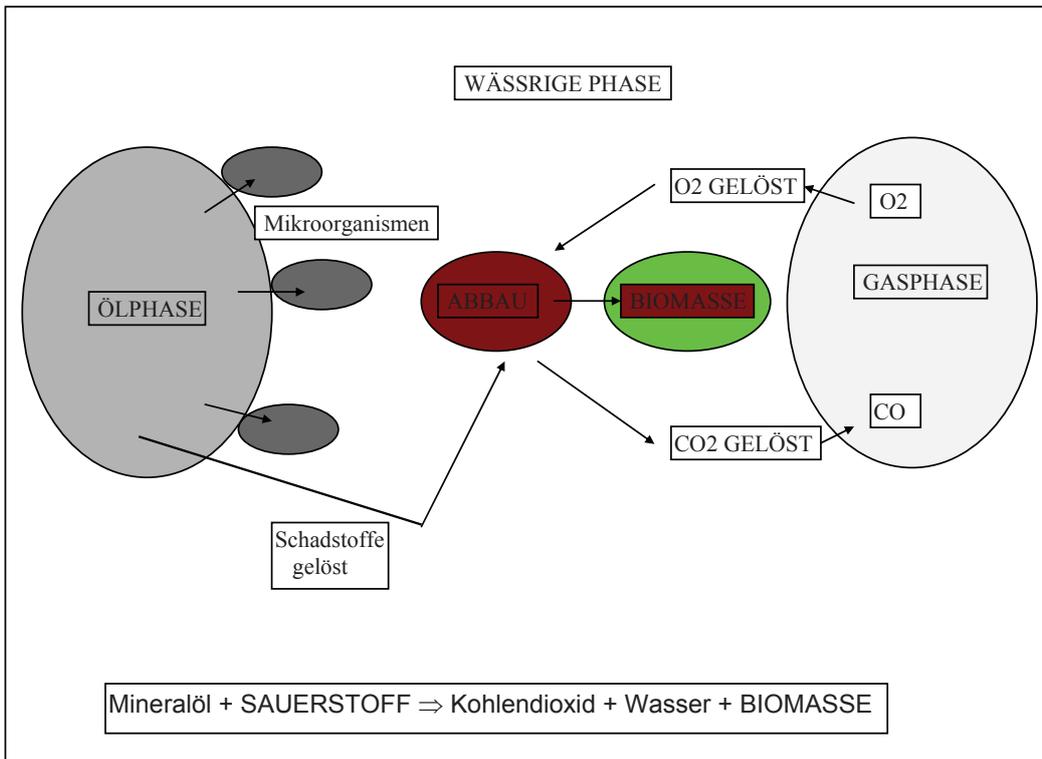
Abbildung 4.1: Oxidativer biologischer Schadstoffabbau [Kreysa; Wiesner 1996]

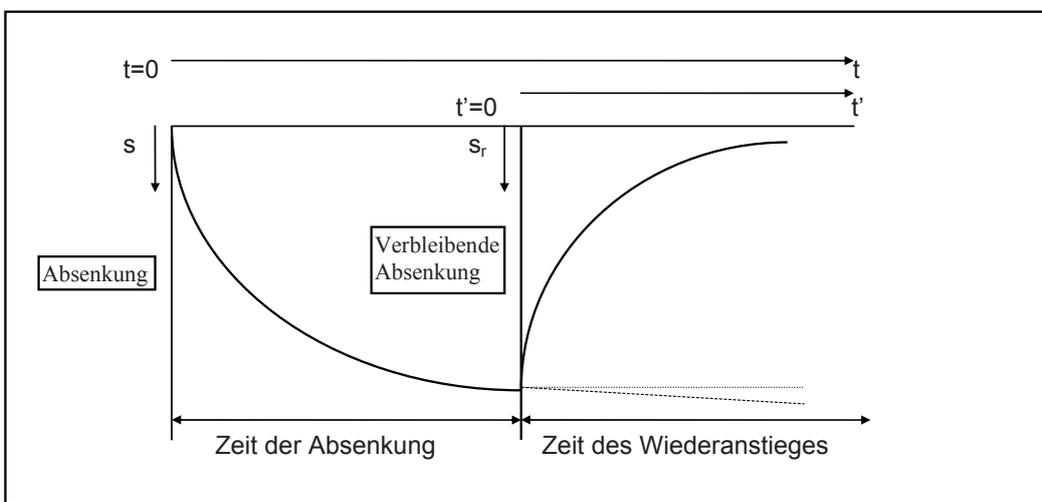
Abbildung 5.3: Schematische Pumpversuchsdarstellung mit Absenkung und Wiederanstieg im Brunnen [Langguth; Voigt 1980]

Es handelt sich dabei um die simple Umkehrung des Absenkungsvorganges. Nach dem Pumpenstillstand kommt es zum Zusammenbruch des Quasi-Gleichgewichts, das ein Anströmen des Wassers zum Förderbrunnen verursacht. Das zur Wiederauffüllung des Absenktrichters notwendige Wasser muß von weit außen herangeführt werden, was zur Folge hat, daß sich dort der Spiegel noch weiter absenkt. [Langguth; Voigt 1980]

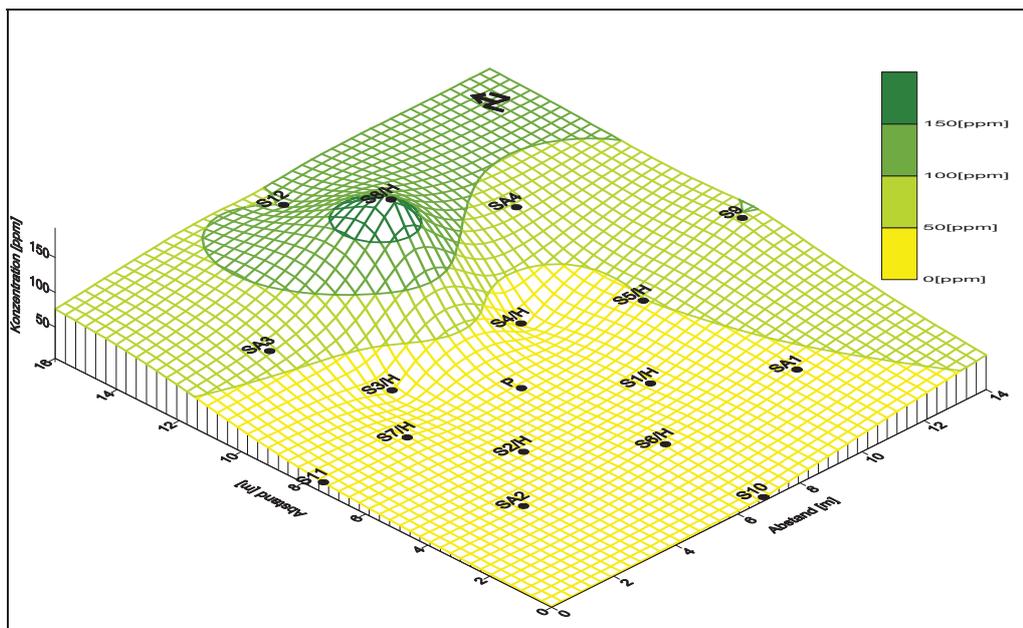
Abbildung 5.7: Heliumkonzentration [ppm] 15 Minuten nach Einbringung des Tracers ohne Absaugung in 2 m Bodentiefe

Die Helium-Konzentrationen an den seicht liegenden Meßsonden (2 m Tiefe) befanden sich zwischen 4 und 200 ppm. In den Sonden 8, 9 und 12 konnten die höchsten Gehalte gemessen werden, was darauf schließen läßt, daß in diesem Deponiebereich eine bevorzugte Durchbruchrichtung der Bodenluft in Richtung Norden existiert. Abbildung 5.7 zeigt eine planliche Darstellung dieses Meßdurchganges in den seicht liegenden Meßsonden. Die Messungen an den tiefer liegenden Sonden (4,5 m Tiefe) ergaben Werte zwischen 9 und 400 ppm, wobei die Sonden 1, 3, 7 und 8 die höchsten Konzentrationen aufwiesen. Im tiefer liegenden Bereich des Versuchsfeldes schien die bevorzugte Ausbreitungsrichtung Nordwest zu sein. Abbildung 5.8 veranschaulicht die Meßergebnisse in diesem Bereich des Versuchsfeldes.

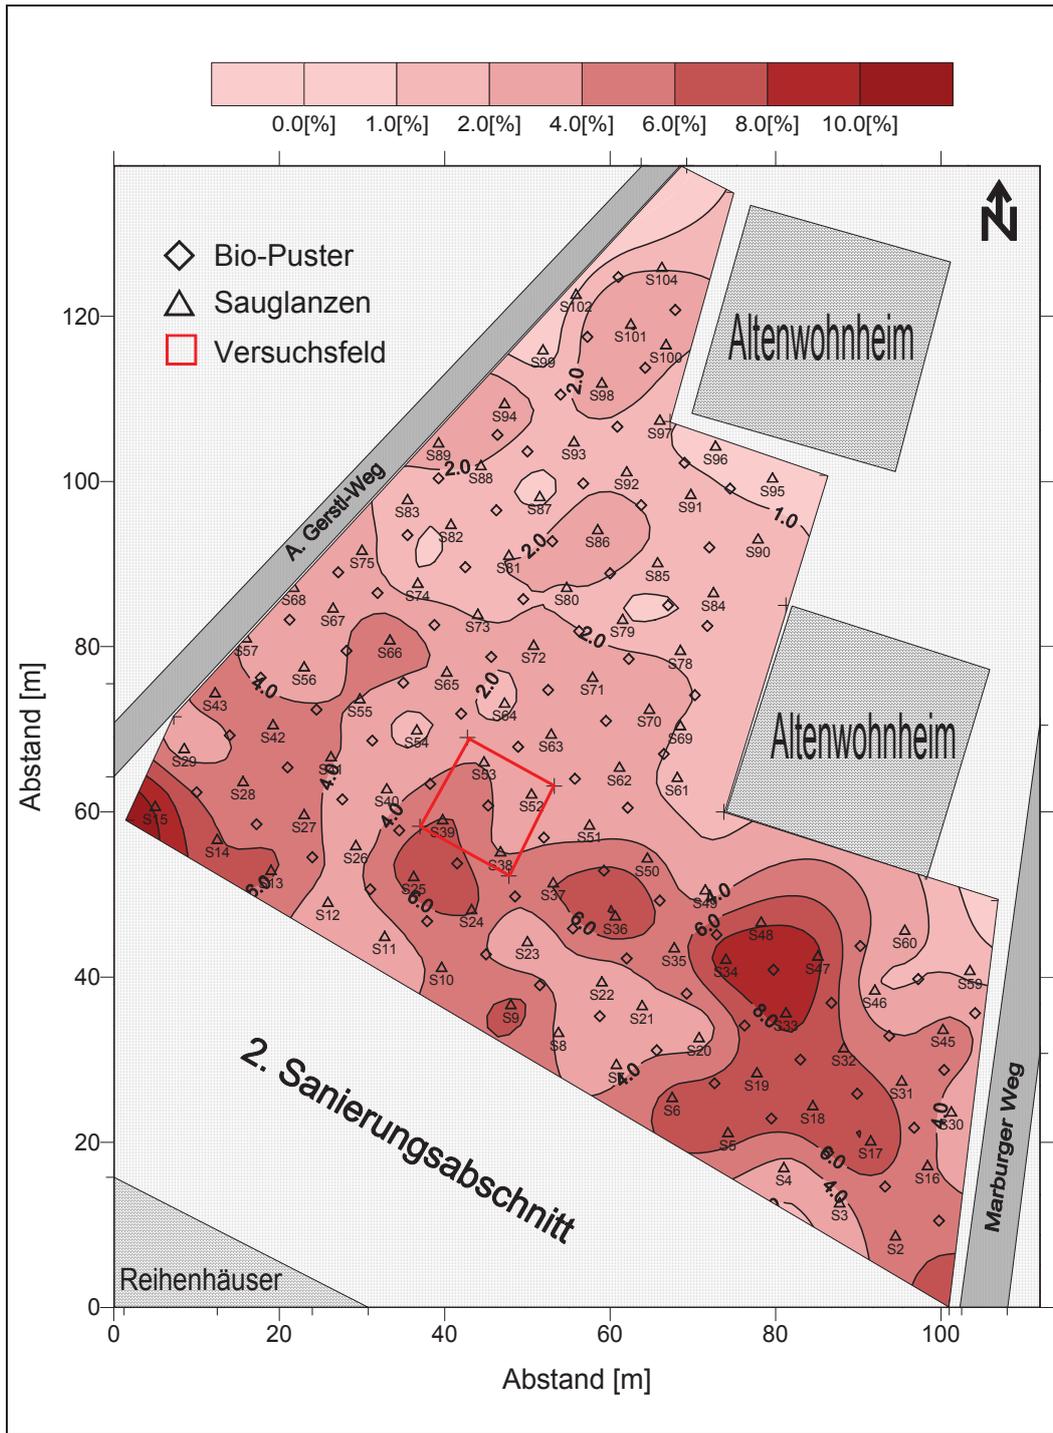
Abbildung 6.14: Flächiger Kohlendioxidkonzentrationsverlauf der Bodenluft am 04.05.1998 (zu Sanierungsbeginn) im ersten Sanierungsabschnitt der Altlast ST 11, Feldbach

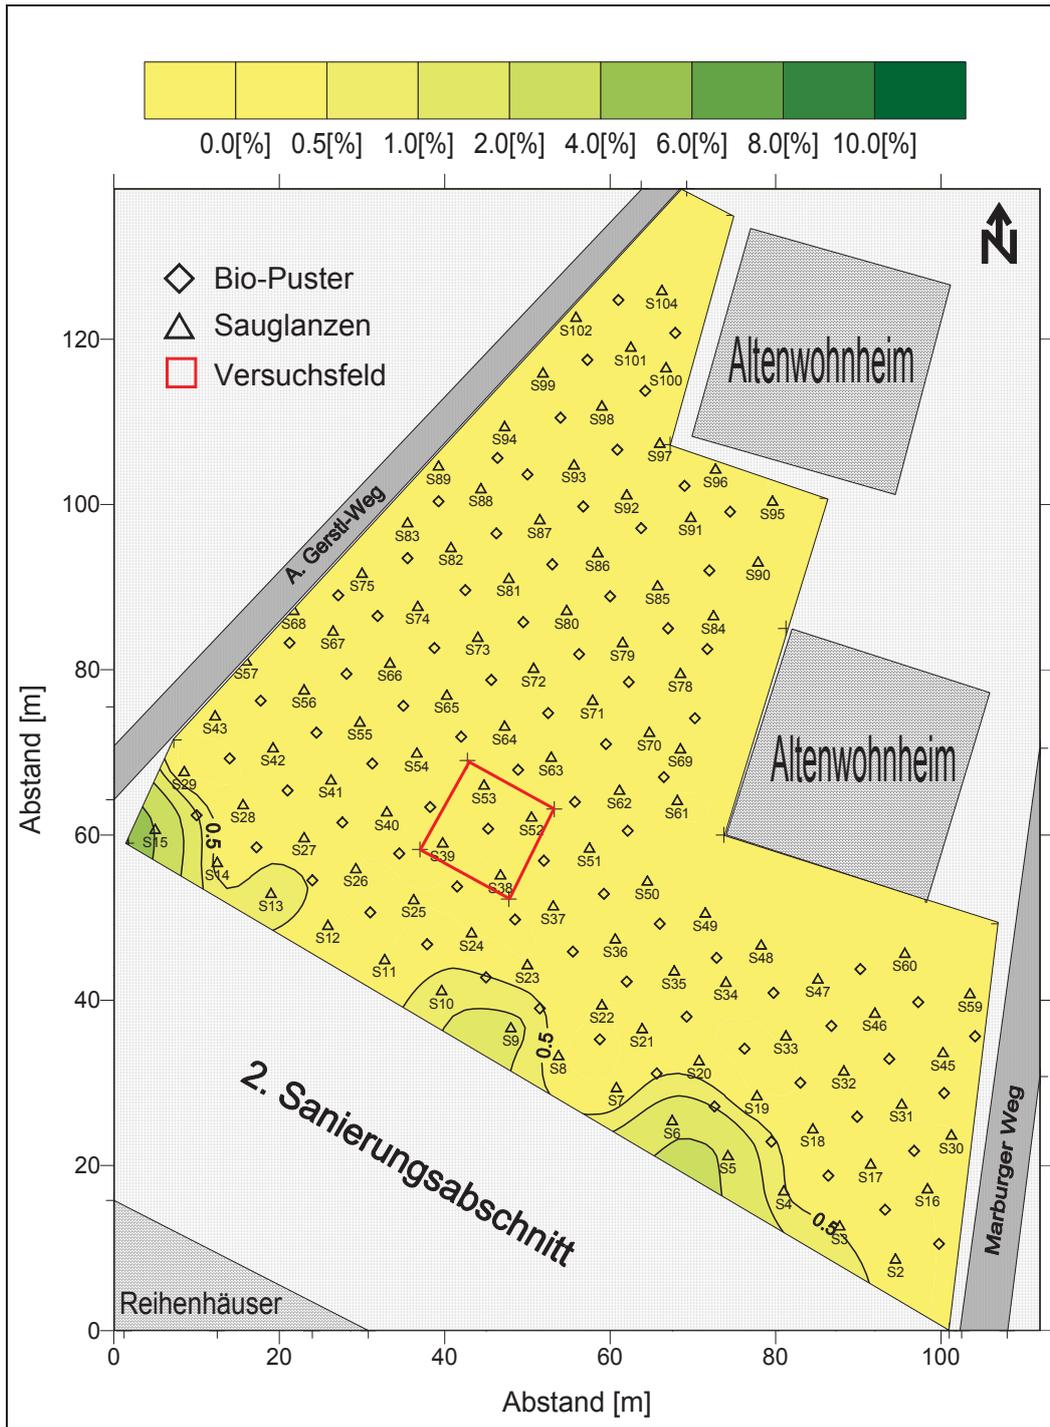
Abbildung 6.16: Flächiger Methankonzentrationsverlauf der Bodenluft am 12.05.1998 (1 Woche Sanierungsbetrieb) im ersten Sanierungsabschnitt der Altlast ST 11, Feldbach

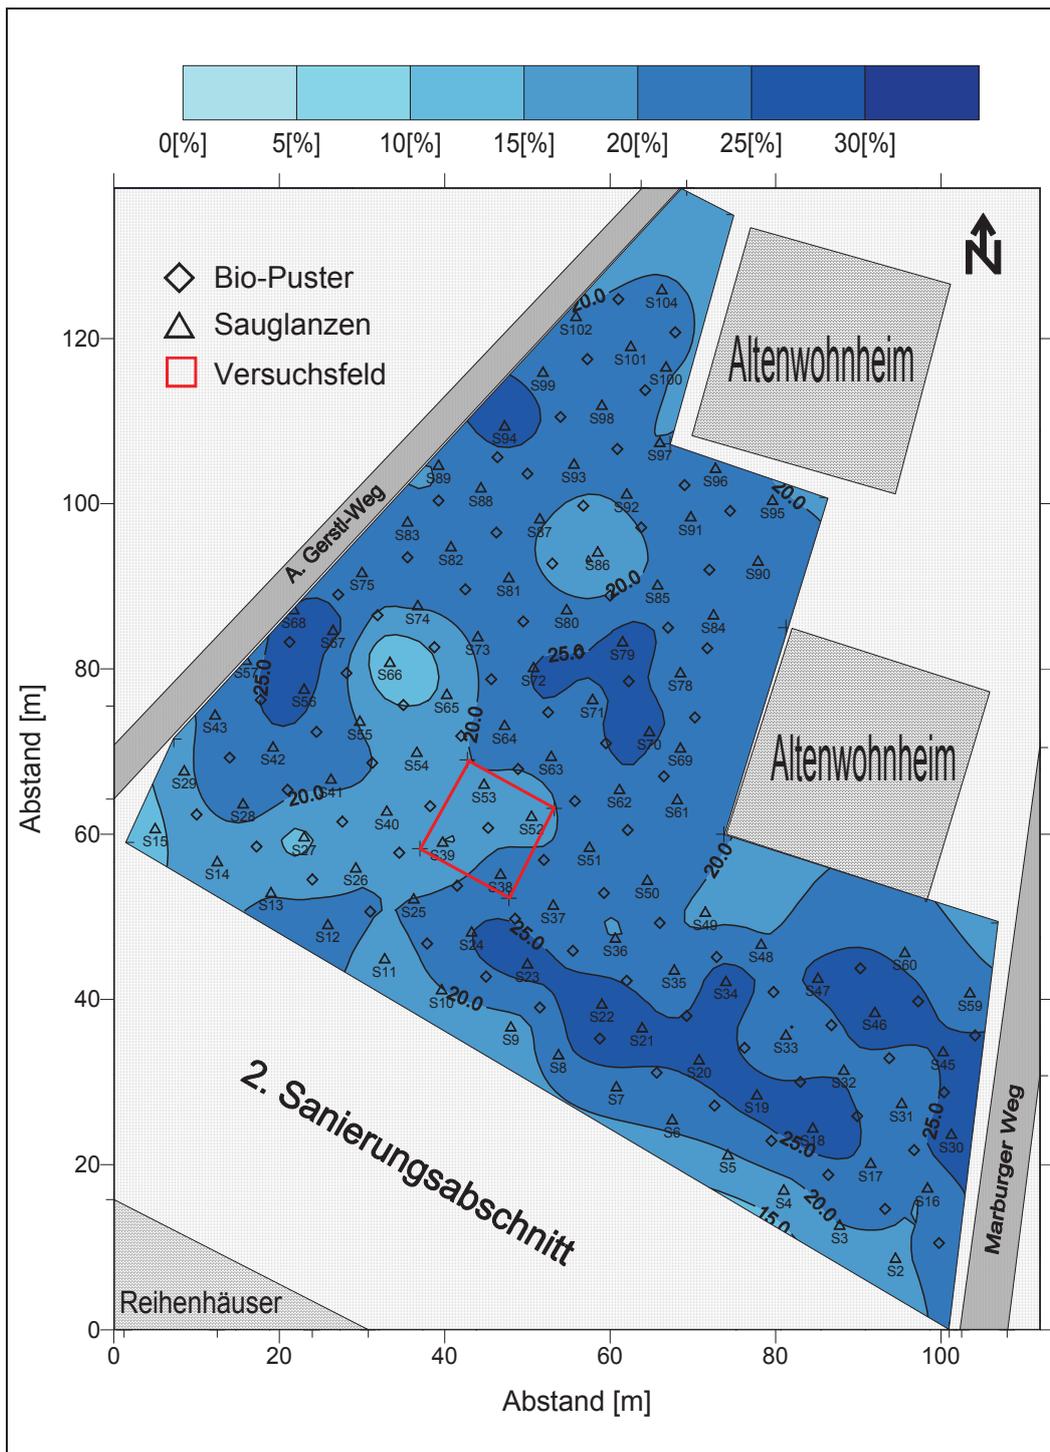
Abbildung 6.17: Flächiger Sauerstoffkonzentrationsverlauf der Bodenluft am 03.06.1998 (4 Wochen Sanierungsbetrieb) im ersten Sanierungsabschnitt der Altlast ST 11, Feldbach

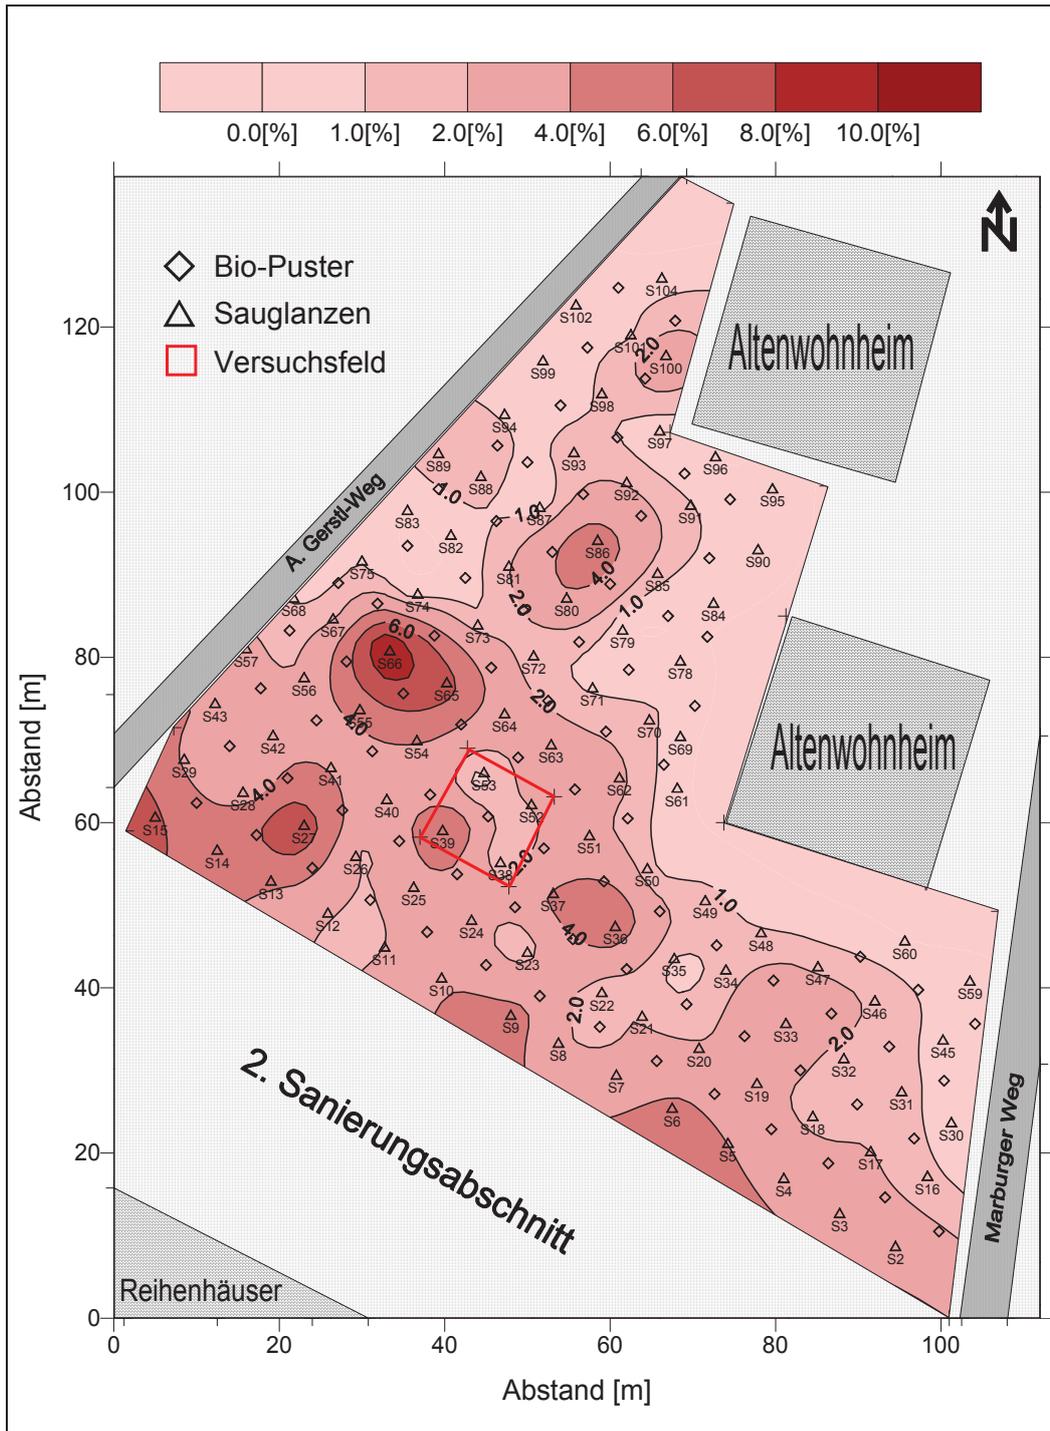
Abbildung 6.18: Flächiger Kohlendioxidkonzentrationsverlauf der Bodenluft am 03.06.1998 (4 Wochen Sanierungsbetrieb) im ersten Sanierungsabschnitt der Altlast ST 11, Feldbach

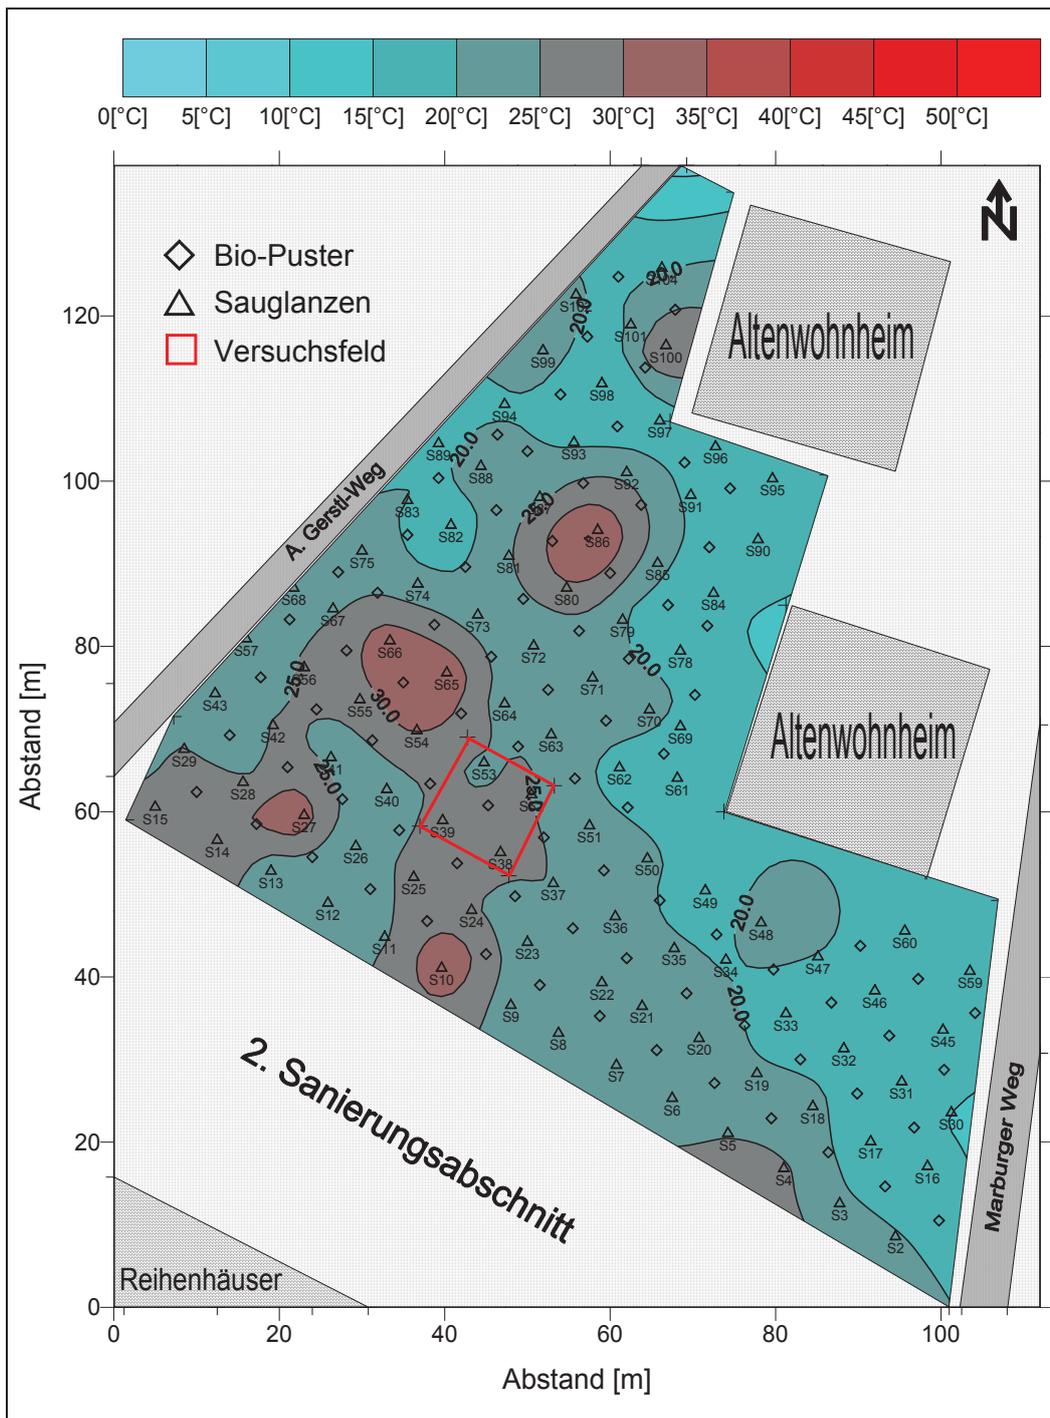
Abbildung 6.19: Flächiger Temperaturverlauf der Bodenluft am 03.06.1998 (4 Wochen Sanierungsbetrieb) im ersten Sanierungsabschnitt der Altlast ST 11, Feldbach

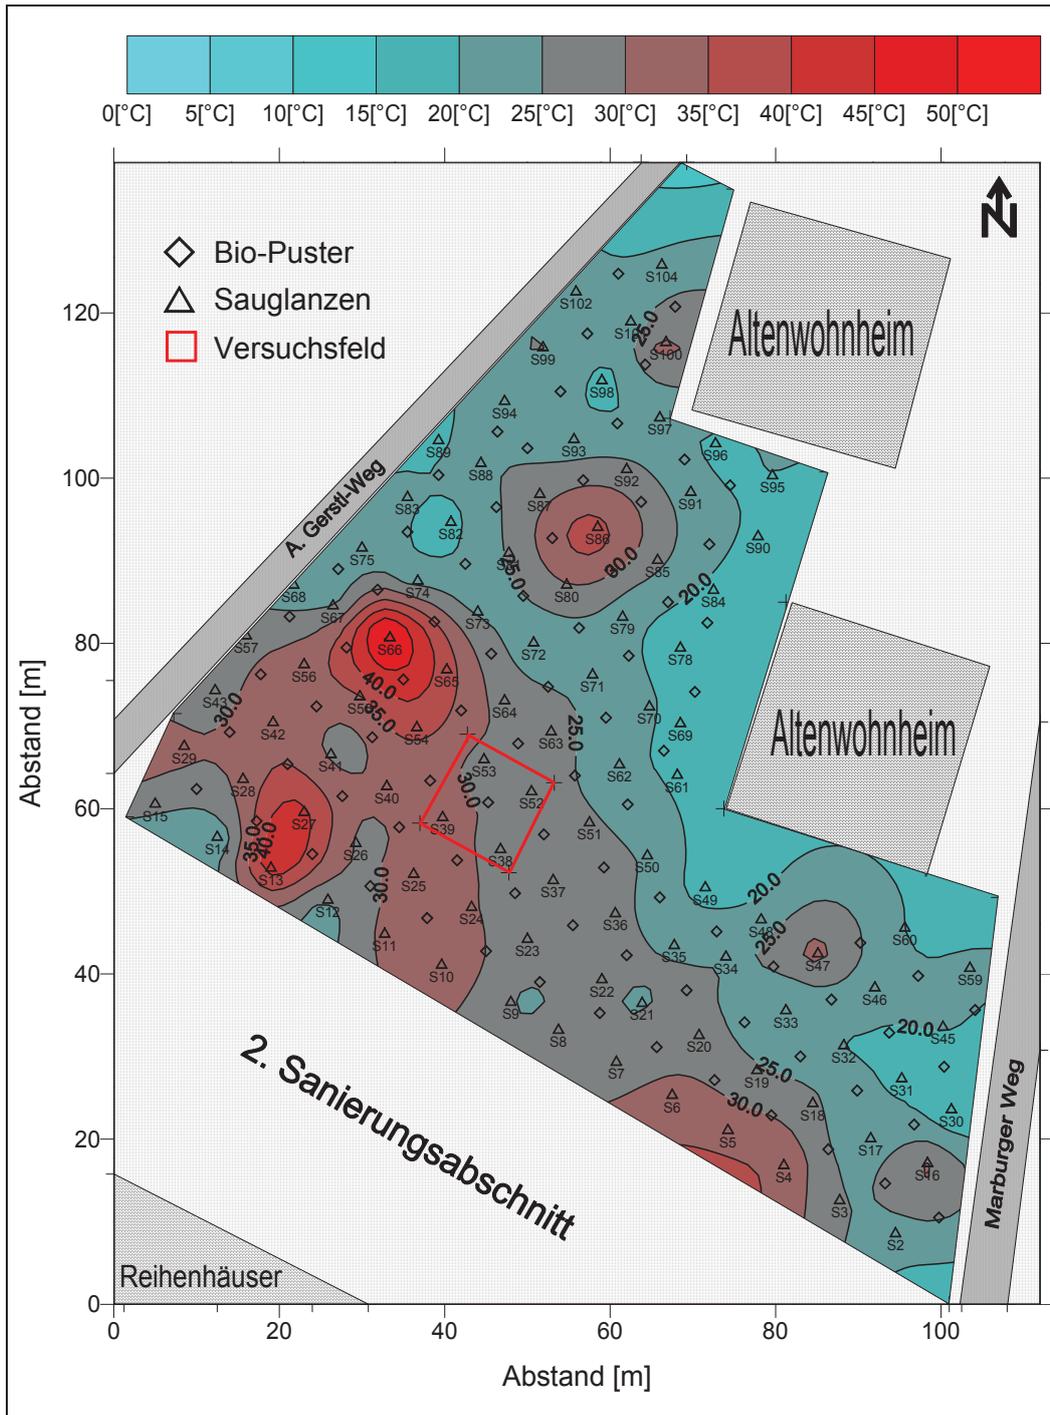
Abbildung 6.22: Flächiger Temperaturverlauf der Bodenluft am 01.07.1998 (8 Wochen Sanierungsbetrieb) im ersten Sanierungsabschnitt der Altlast ST 11, Feldbach

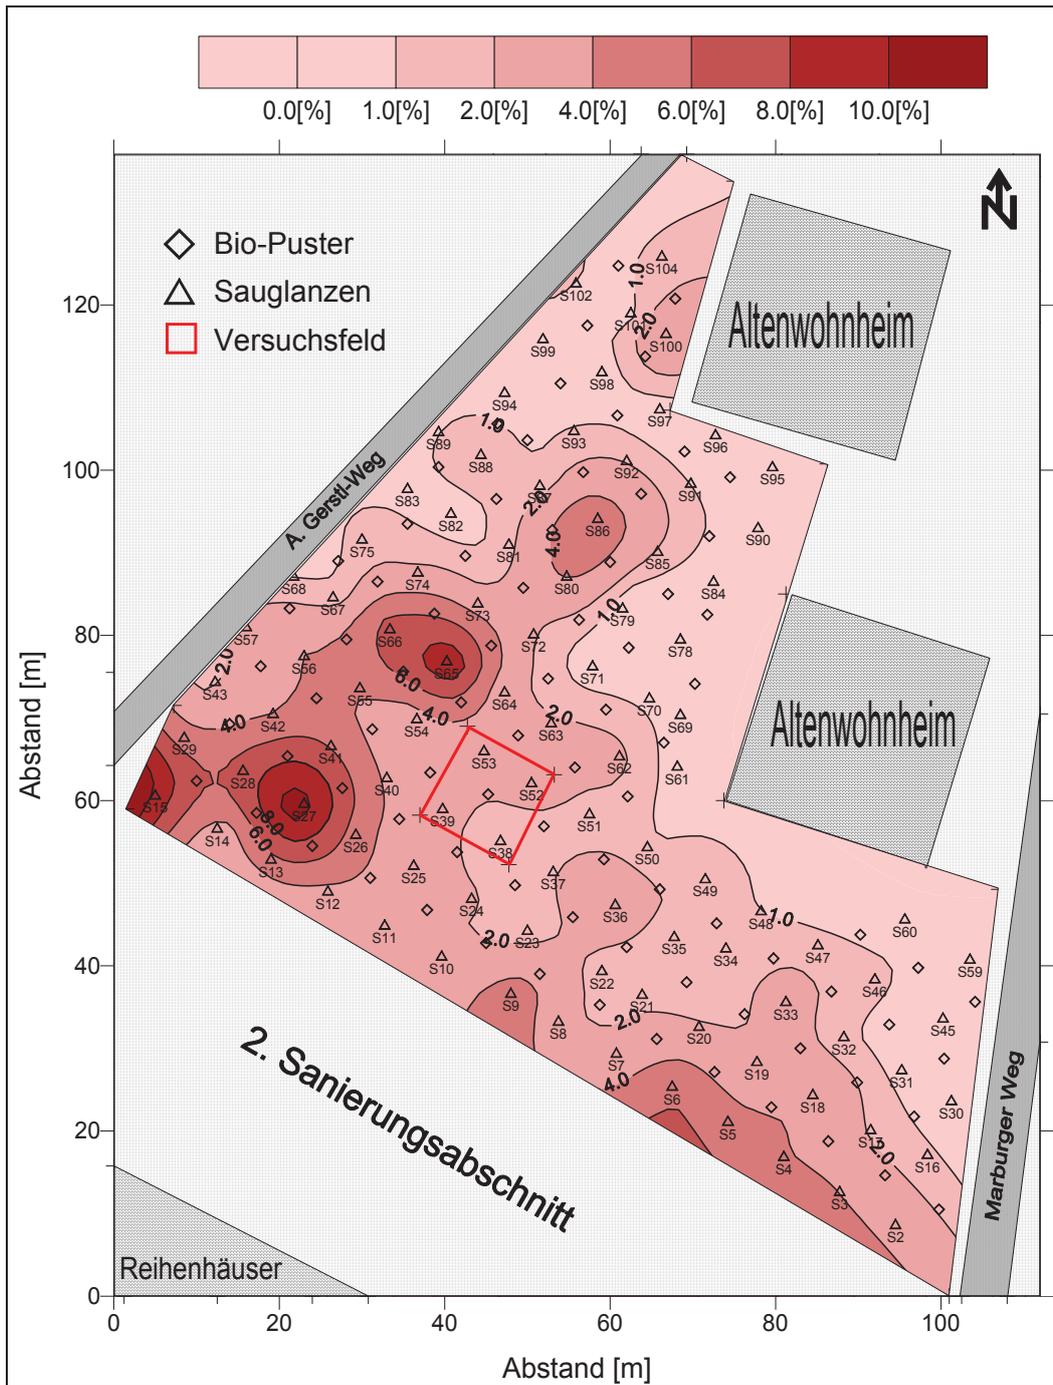
Abbildung 6.24: Flächiger Kohlendioxidkonzentrationsverlauf der Bodenluft am 29.07.1998 (12 Wochen Sanierungsbetrieb) im ersten Sanierungsabschnitt der Altlast ST 11, Feldbach

Die inhomogenen und teilweise äußerst dichten Lagerungsverhältnisse im Untergrund und die unregelmäßige Bewässerung verhinderten hingegen deutlichere Auswirkungen des optimierten Feuchtegehaltes, die in Form eines stärkeren Anstieges der Temperatur bzw. der Kohlendioxidkonzentration zu erkennen gewesen wären.

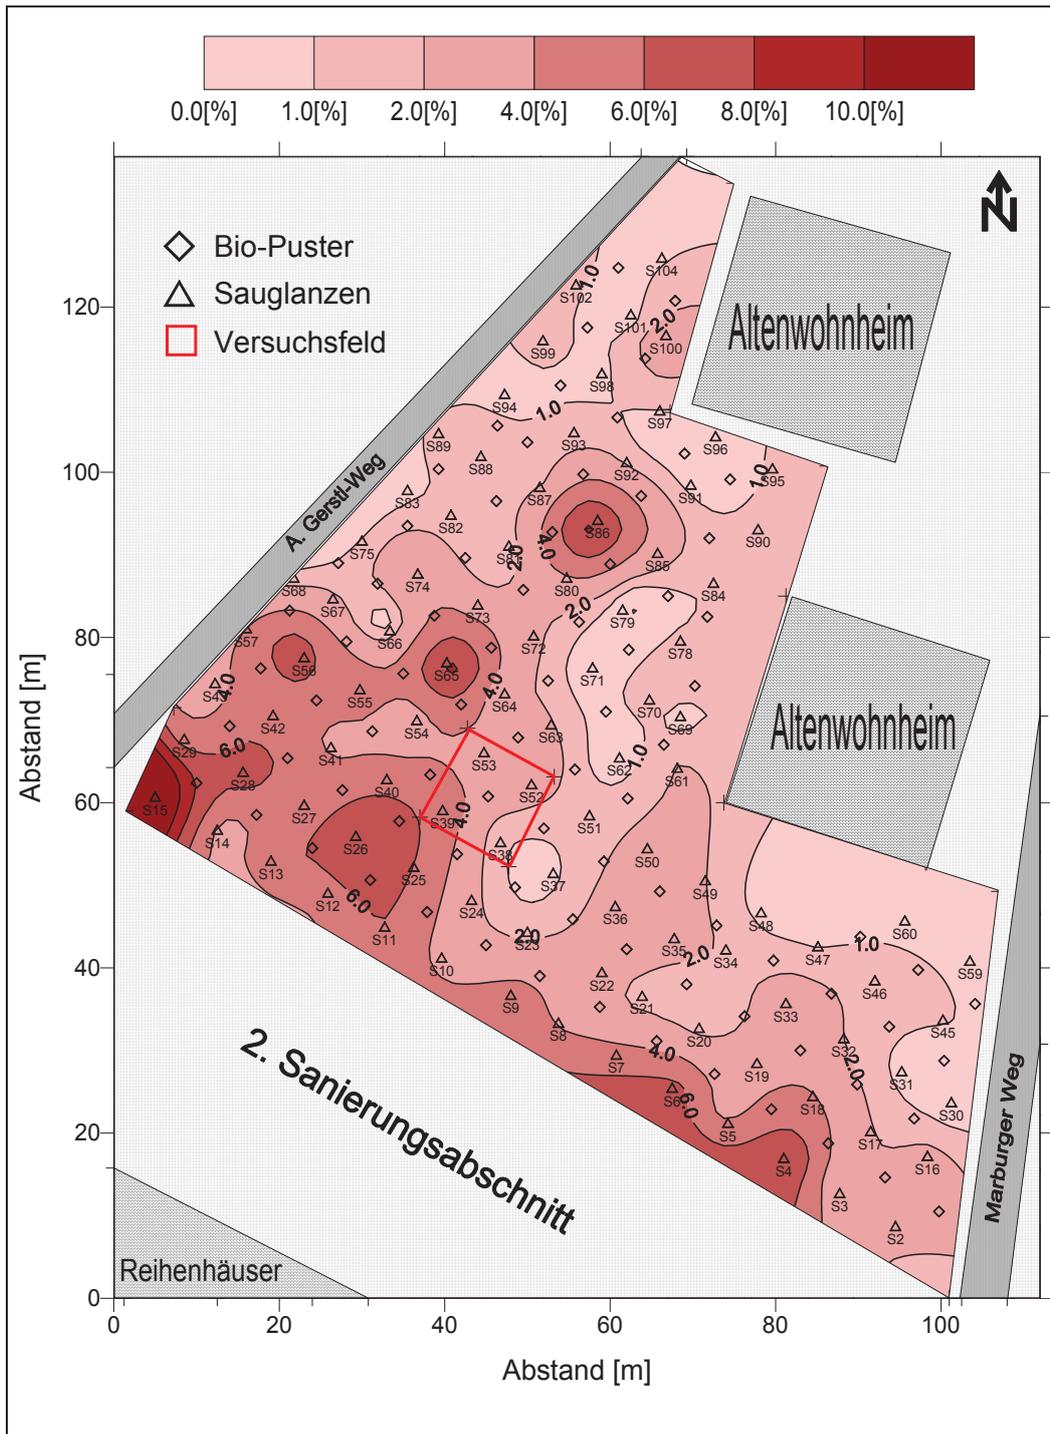
Abbildung 6.26: Flächiger Kohlendioxidkonzentrationsverlauf der Bodenluft am 02.09.1998 (17 Wochen Sanierungsbetrieb) im ersten Sanierungsabschnitt der Altlast ST 11, Feldbach

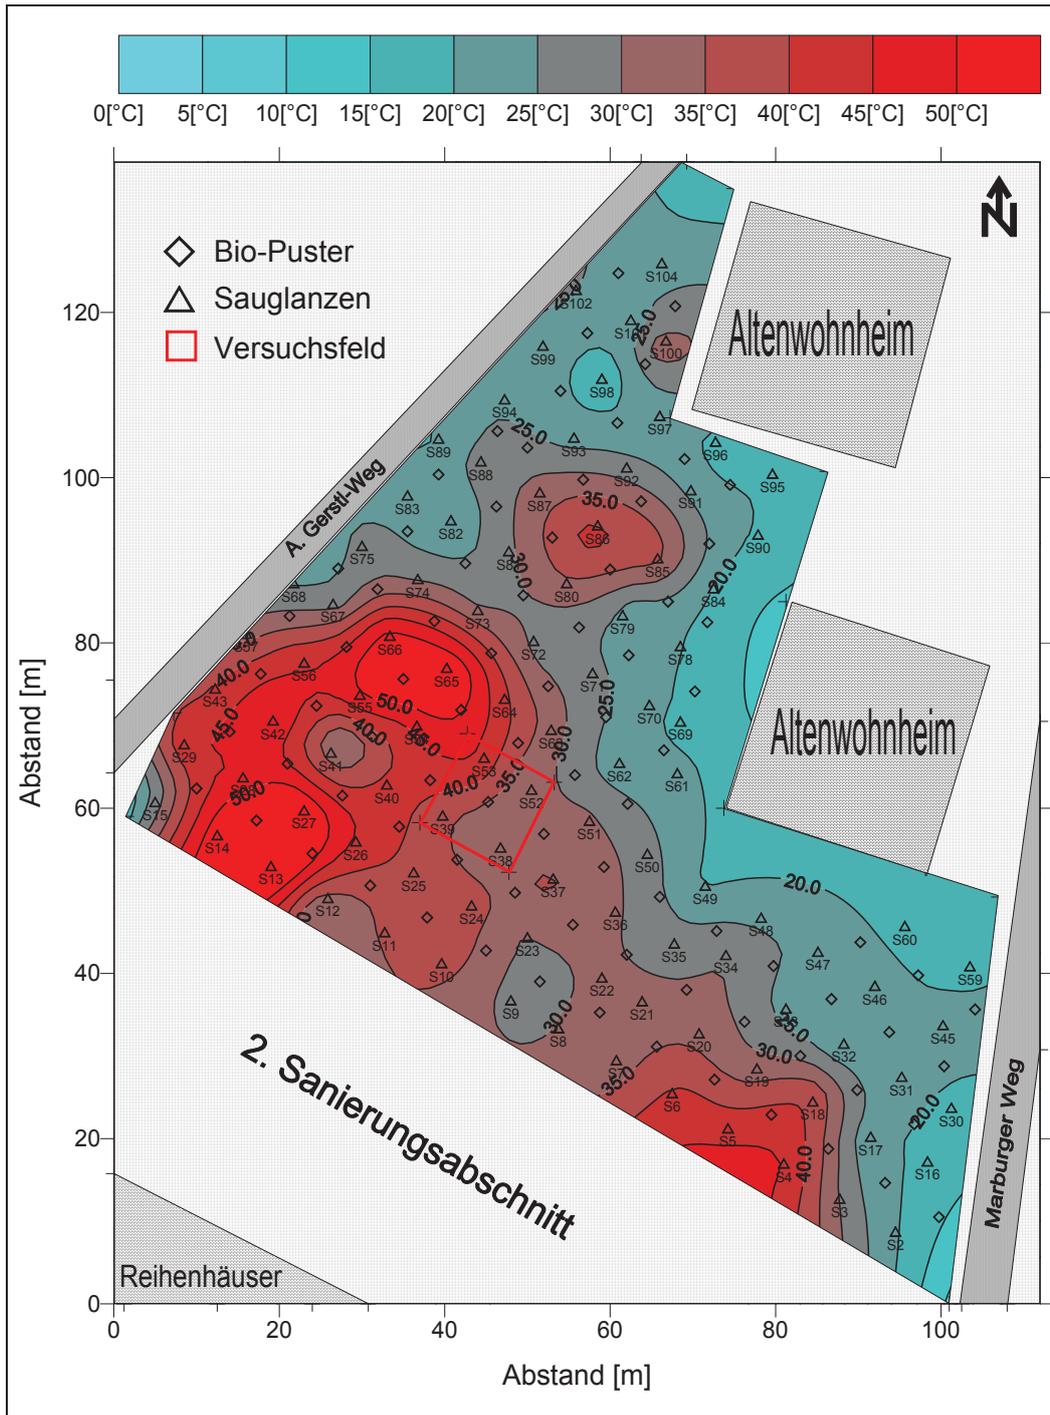
Abbildung 6.27: Flächiger Temperaturverlauf der Bodenluft am 02.09.1998 (17 Wochen Sanierungsbetrieb) im ersten Sanierungsabschnitt der Altlast ST 11, Feldbach

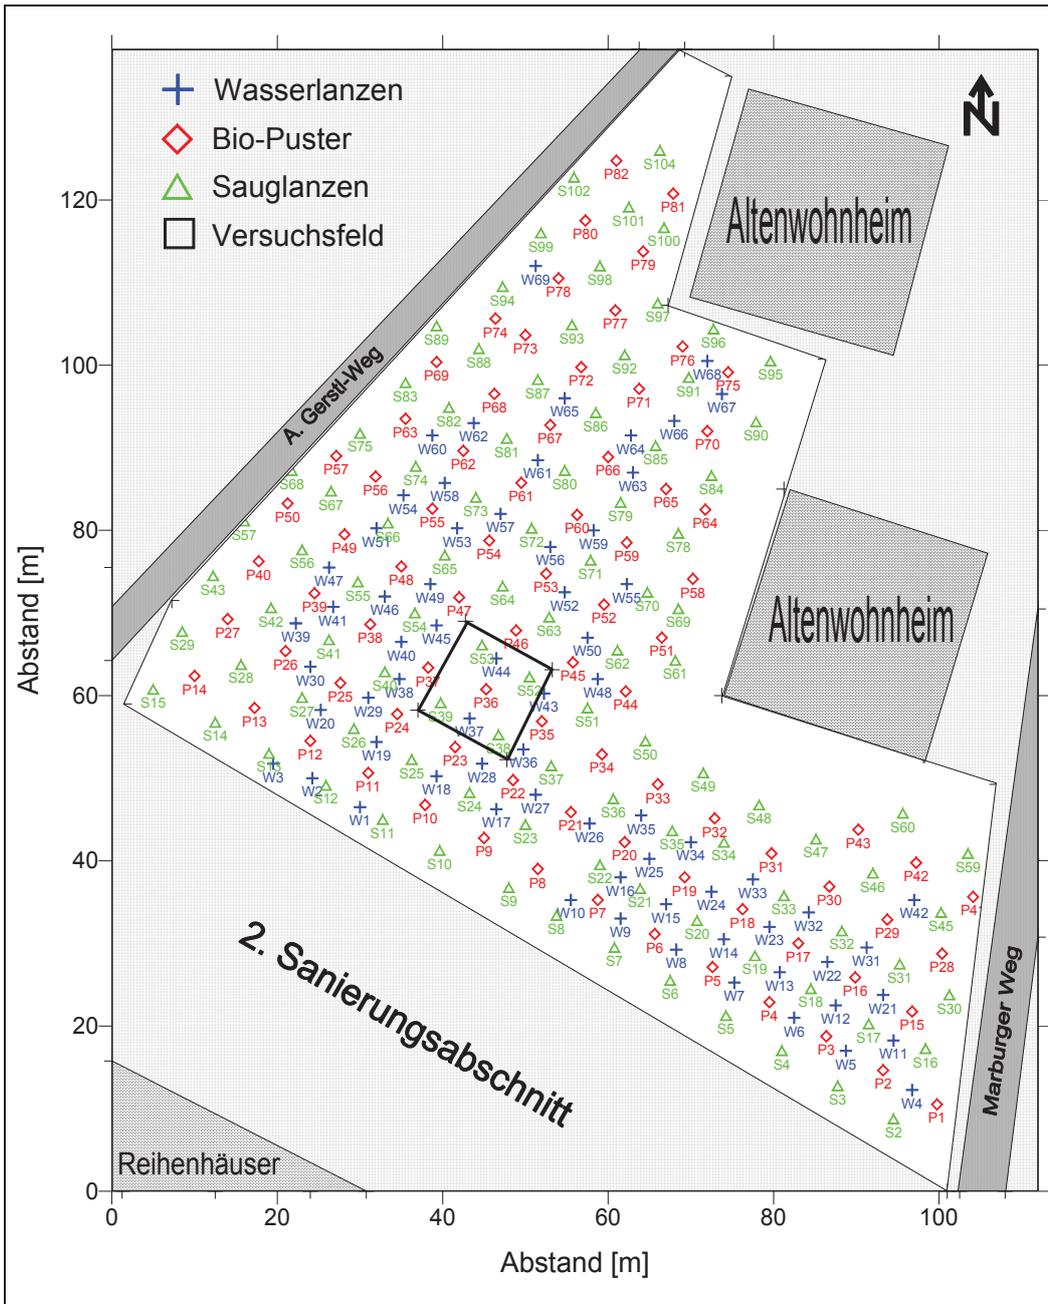
Abbildung 6.30: Lageplan des ersten Sanierungsabschnittes mit genauer Verteilung der Bio-Puster, Absauglanzen sowie der Injektionslanzen

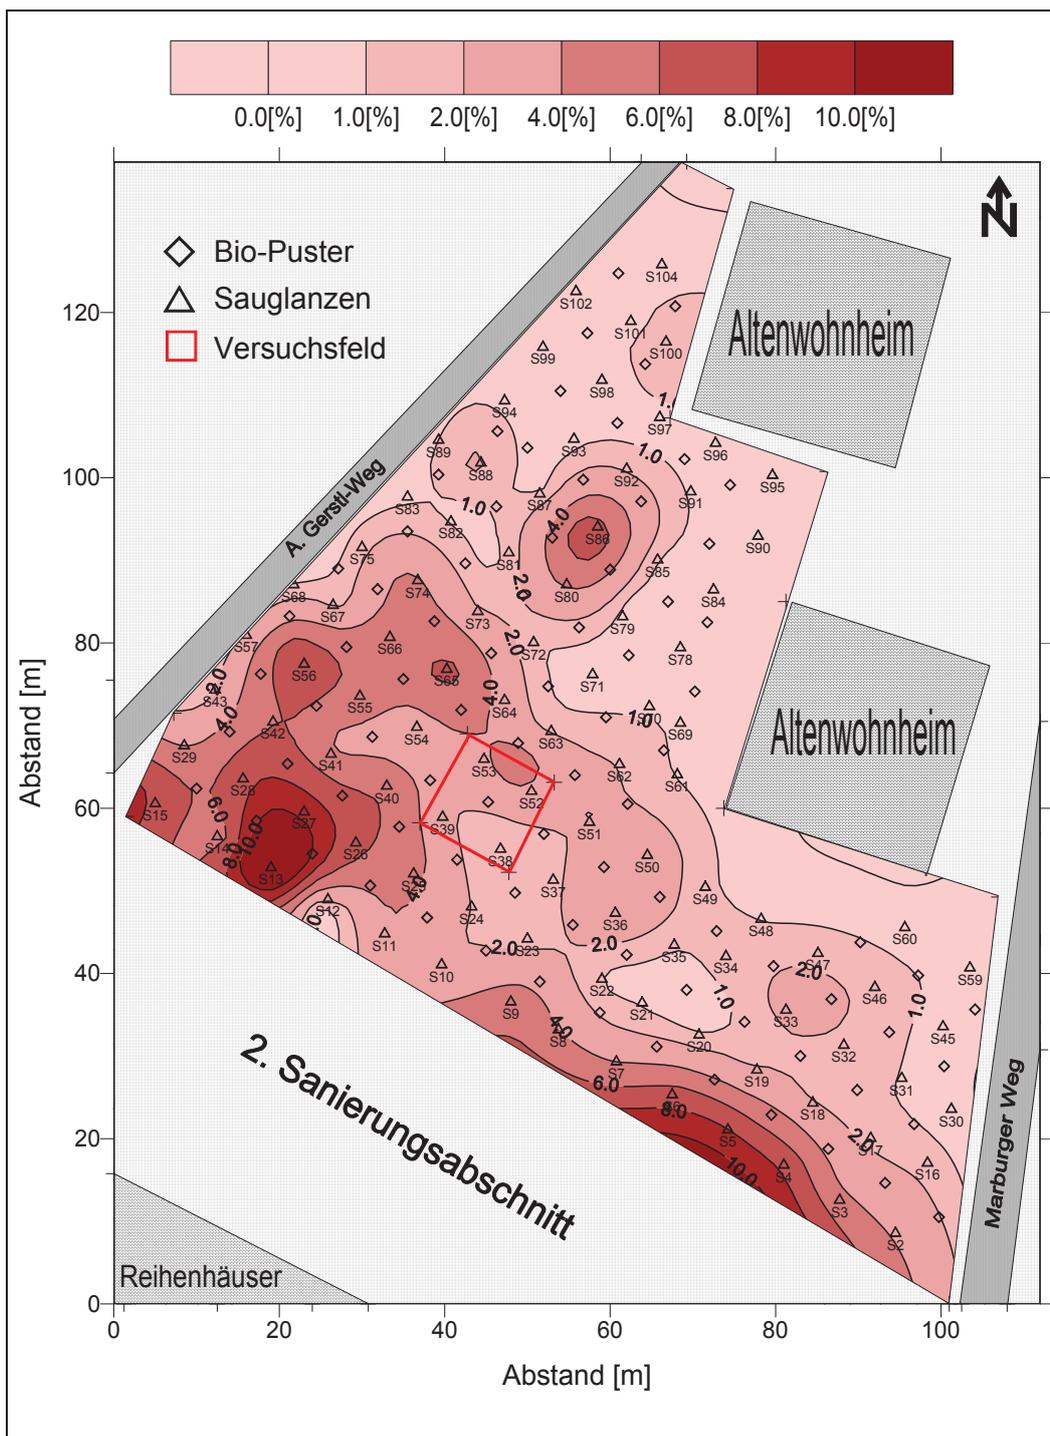
Abbildung 6.35: Flächiger Kohlendioxidkonzentrationsverlauf der Bodenluft am 14.10.1998 (23 Wochen Sanierungsbetrieb) im ersten Sanierungsabschnitt der Altlast ST 11, Feldbach

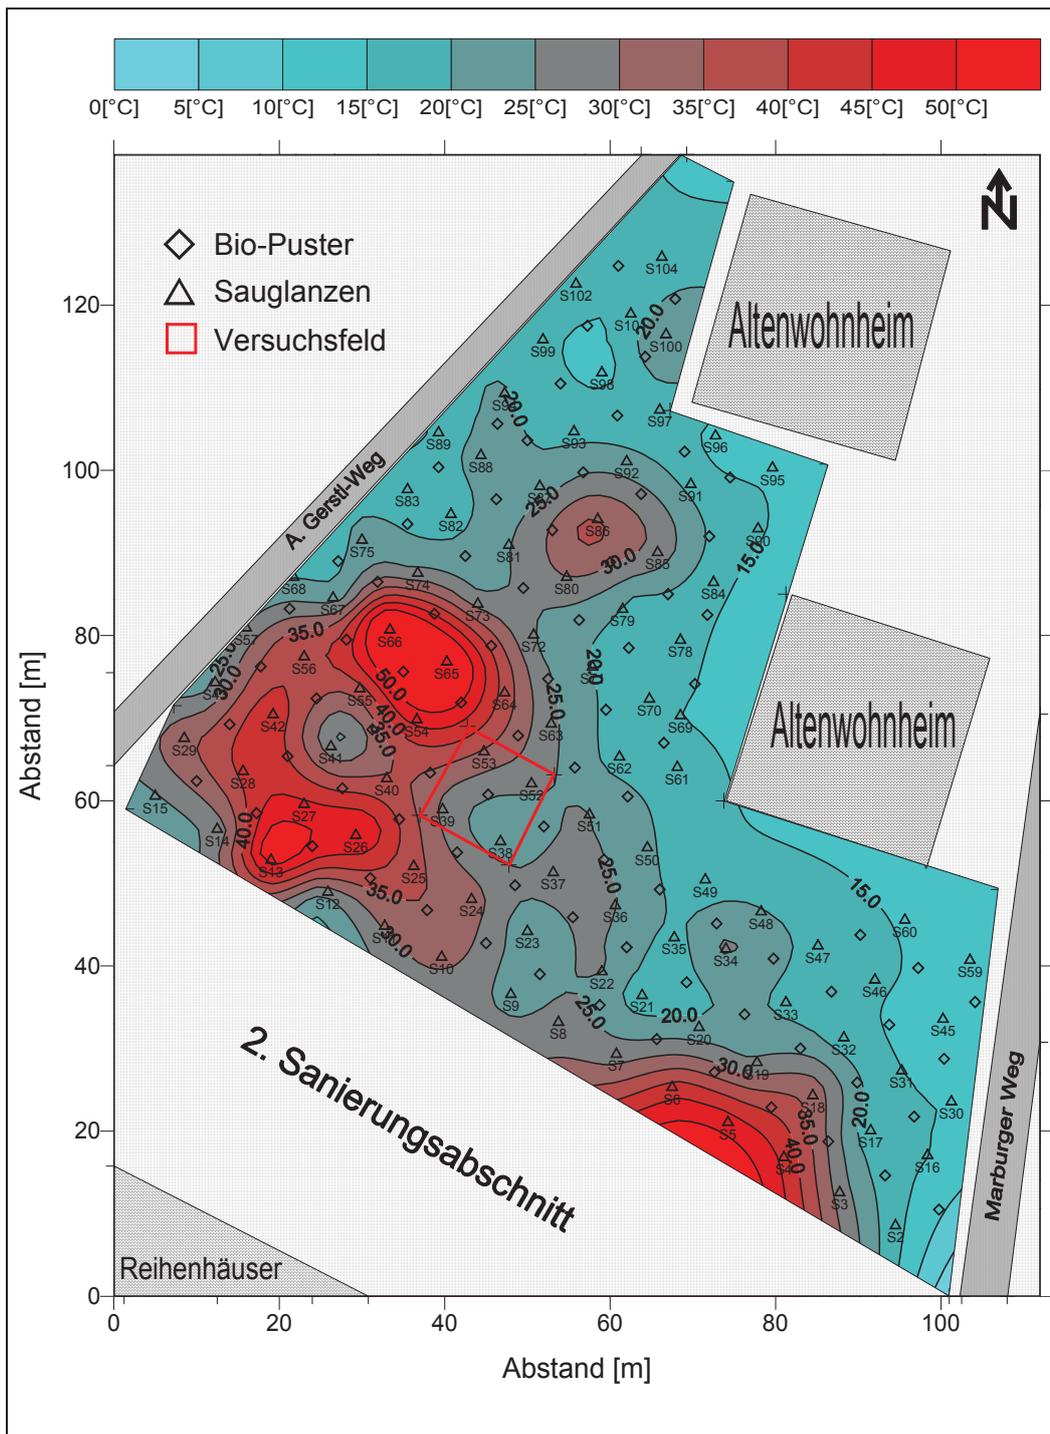
Abbildung 6.36: Flächiger Temperaturverlauf der Bodenluft am 14.10.1998 (23 Wochen Sanierungsbetrieb) im ersten Sanierungsabschnitt der Altlast ST 11, Feldbach

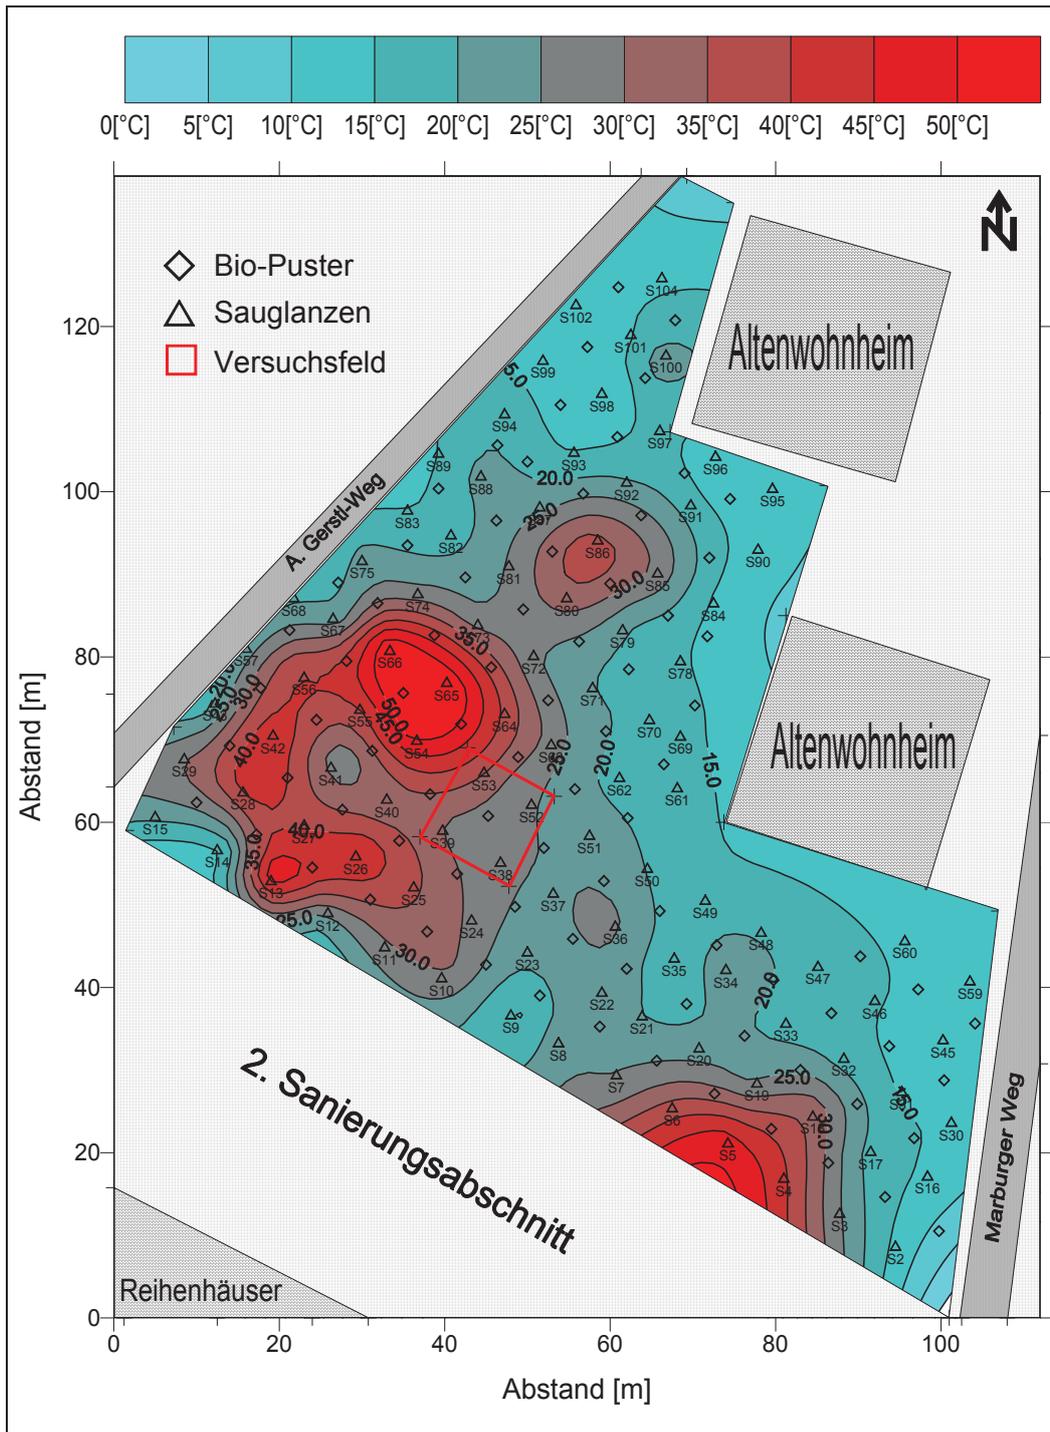
Abbildung 6.38: Flächiger Temperaturverlauf der Bodenluft am 11.11.1998 (27 Wochen Sanierungsbetrieb) im ersten Sanierungsabschnitt der Altlast ST 11, Feldbach
