Biologische in-situ-Sanierung mit Hilfe des Bio-Puster-Verfahrens am Fallbeispiel Feldbach

Diplomarbeit
zur Erlangung des akademischen Grades
Diplomingenieur

erstellt am
Institut für Entsorgungs- und Deponietechnik (IED)
Montanuniversität Leoben

Leoben, Juli 1999

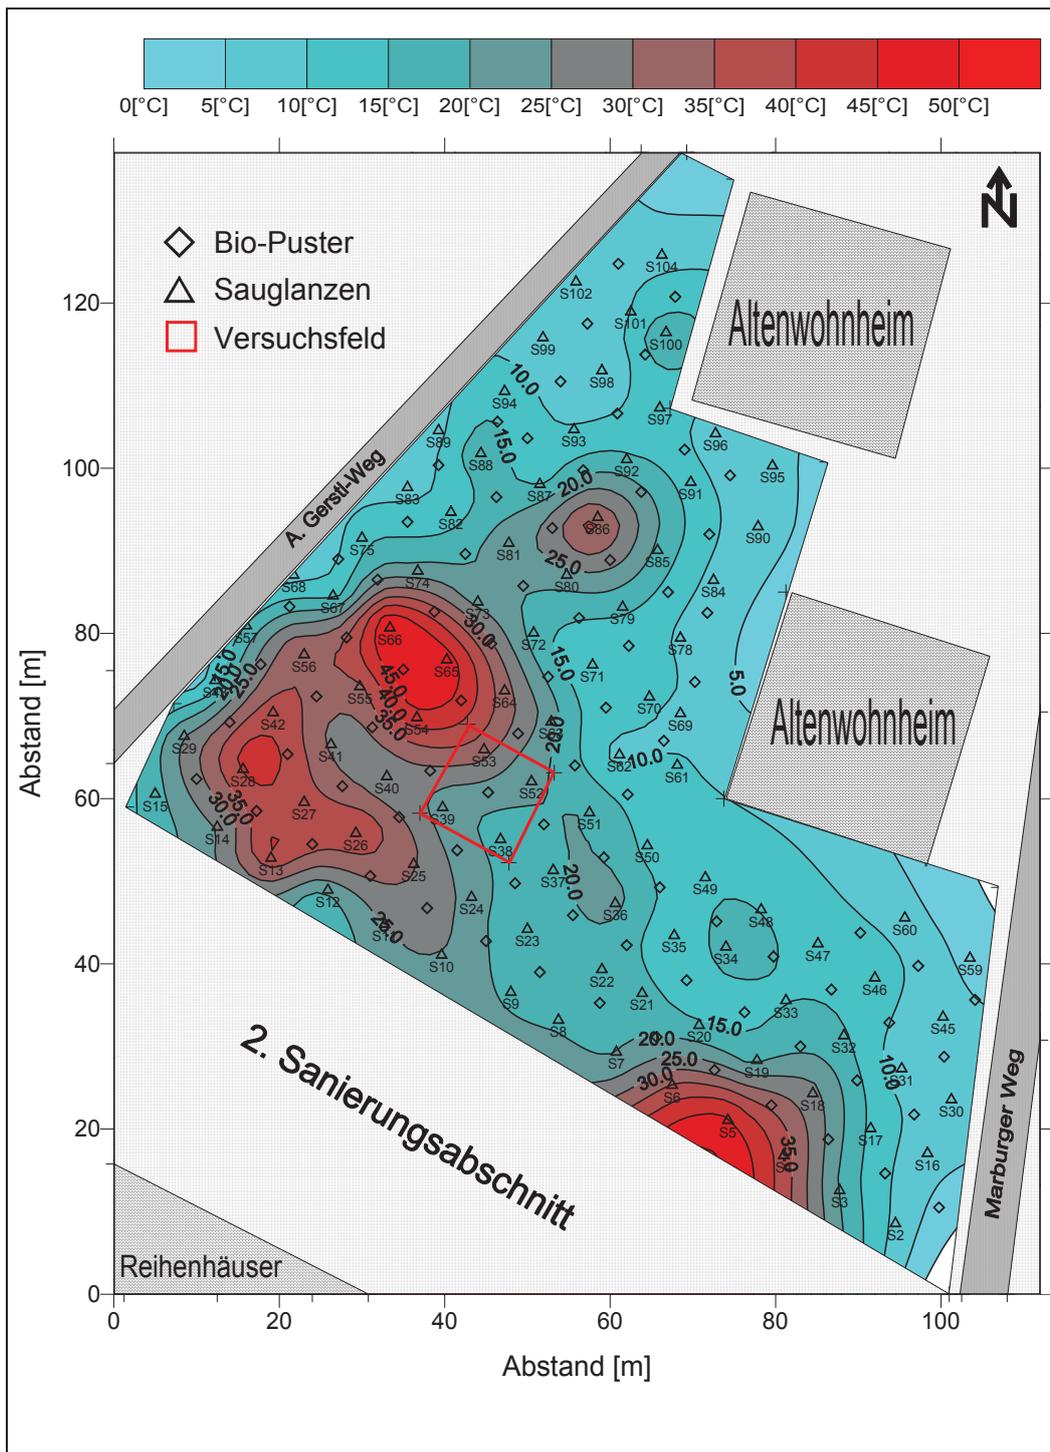
Abbildung 6.40: Flächiger Temperaturverlauf der Bodenluft am 09.12.1998 (31 Wochen Sanierungsbetrieb) im ersten Sanierungsabschnitt der Altlast ST 11, Feldbach

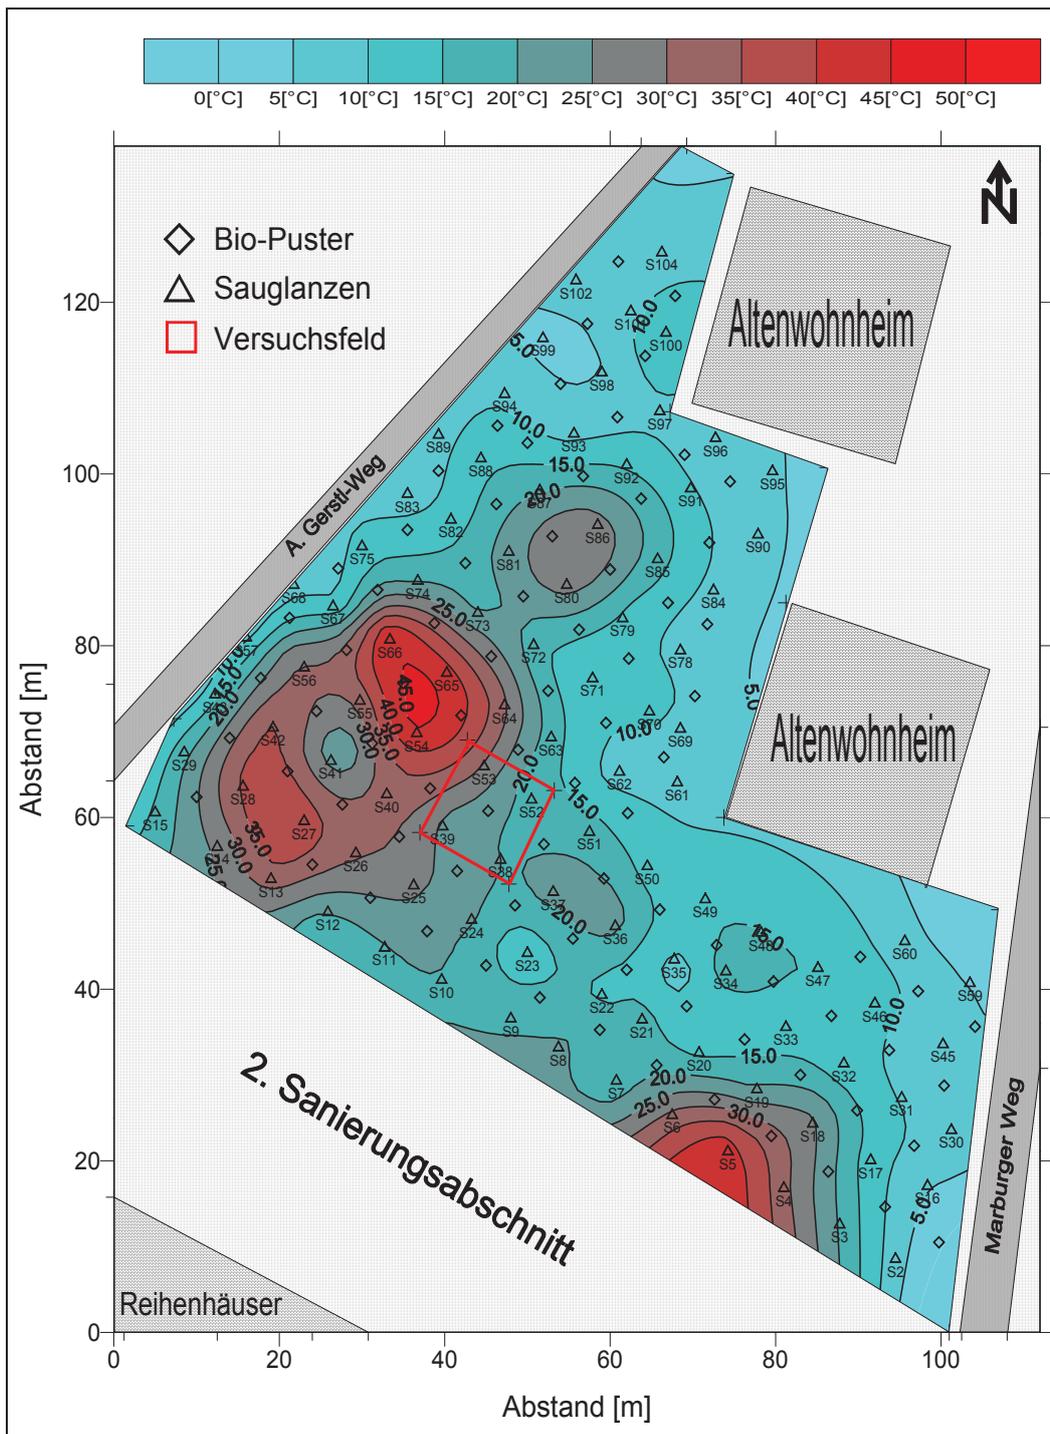
Abbildung 6.42: Flächiger Temperaturverlauf der Bodenluft am 11.01.1999 (36 Wochen Sanierungsbetrieb) im ersten Sanierungsabschnitt der Altlast ST 11, Feldbach

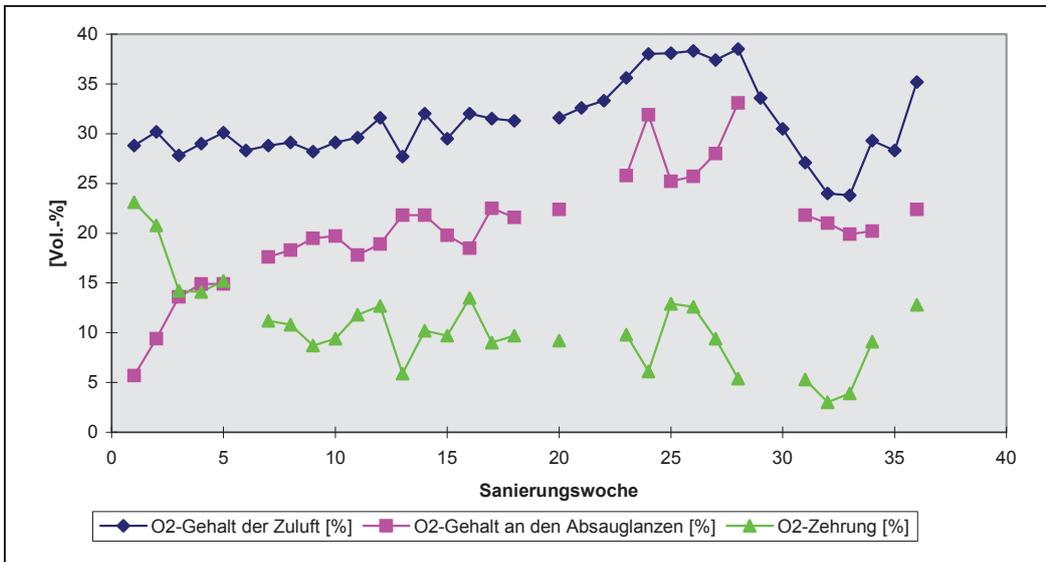
Abbildung 7.3: Zeitlicher Verlauf des Sauerstoffgehalts in der Zu- und Abluft sowie der Sauerstoffzehrung an der Absauganlage S86

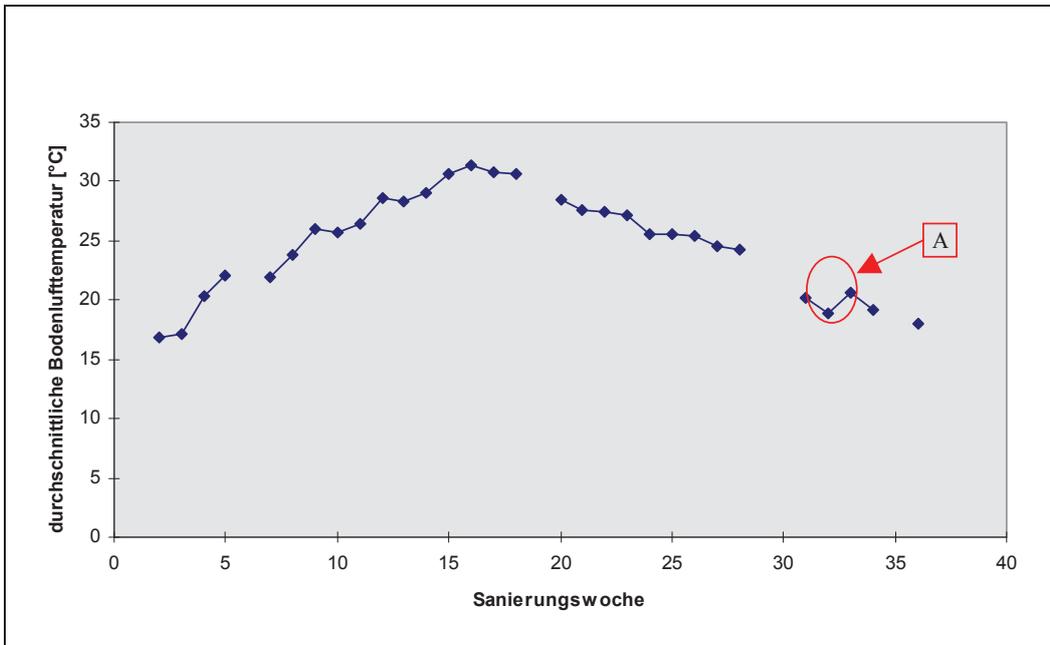
Abbildung 7.5: Zeitlicher Verlauf der durchschnittlichen Bodenlufttemperatur im Rahmen der Sanierung der Altlast in Feldbach

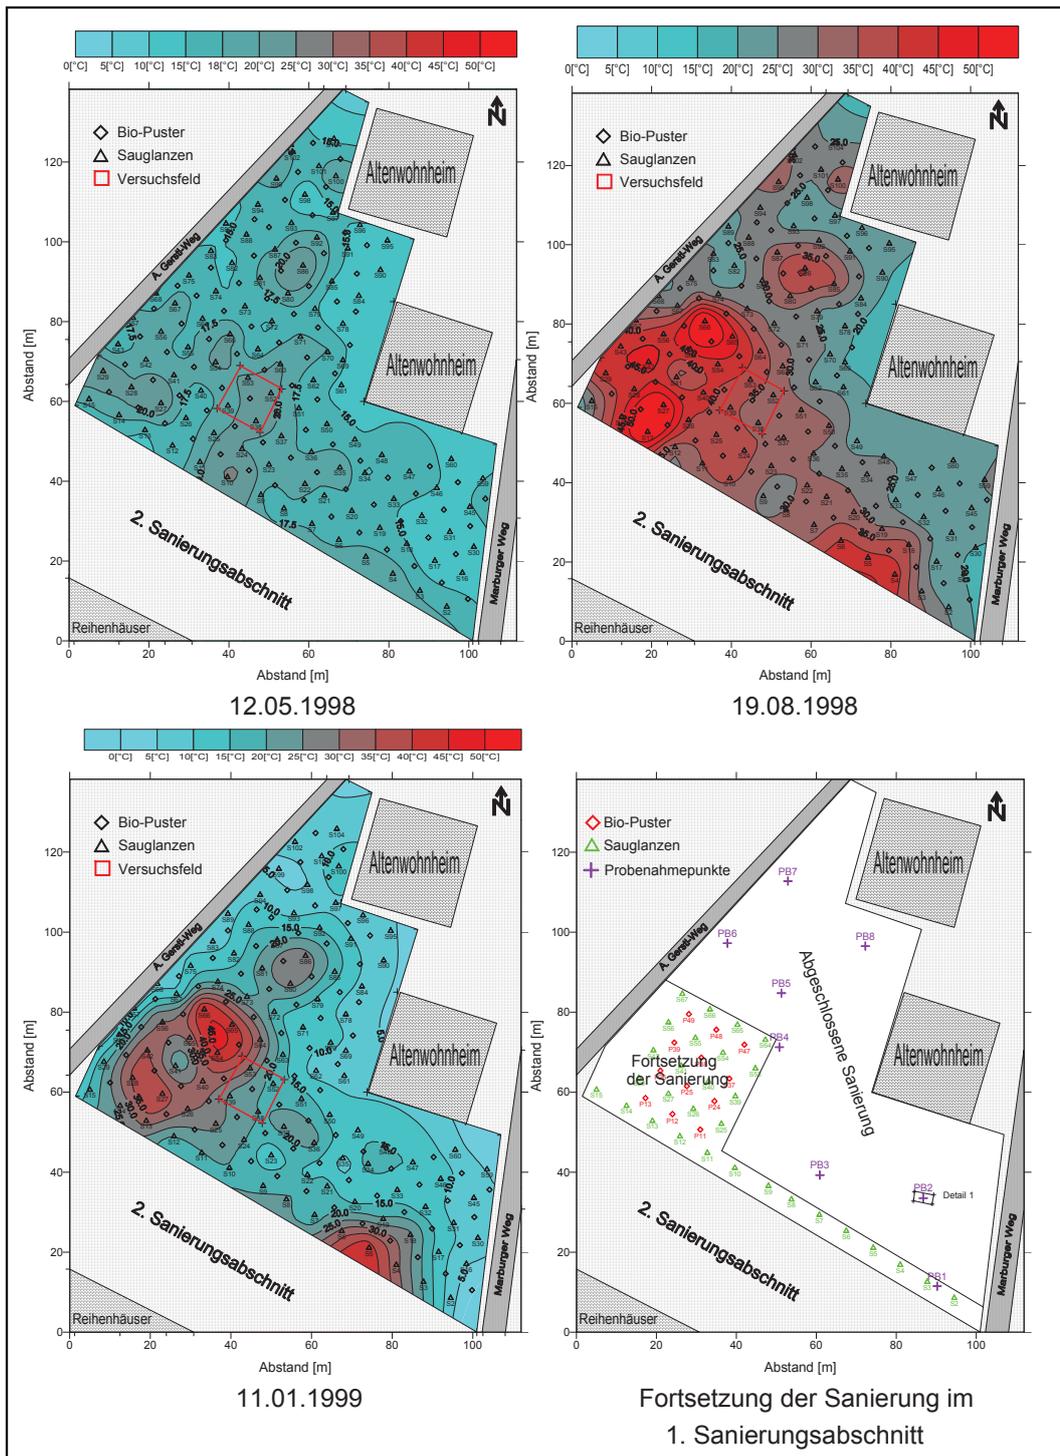
Abbildung 8.3: Flächige Temperaturverläufe der Bodenluft bei der Sanierung der Altdeponie Feldbach sowie Bereich der Weiterführung der Sanierung im 1. Sanierungsabschnitt
