Analysis of recent Work Over Activities with Respect to Optimization

Master Thesis

Martin Straub

Vorgelegt am Institut für Mineral Resources and Petroleum Engineering
Montan Universität Leoben, Österreich
und bei der
OMV AG EP Austria, Reservoir Management

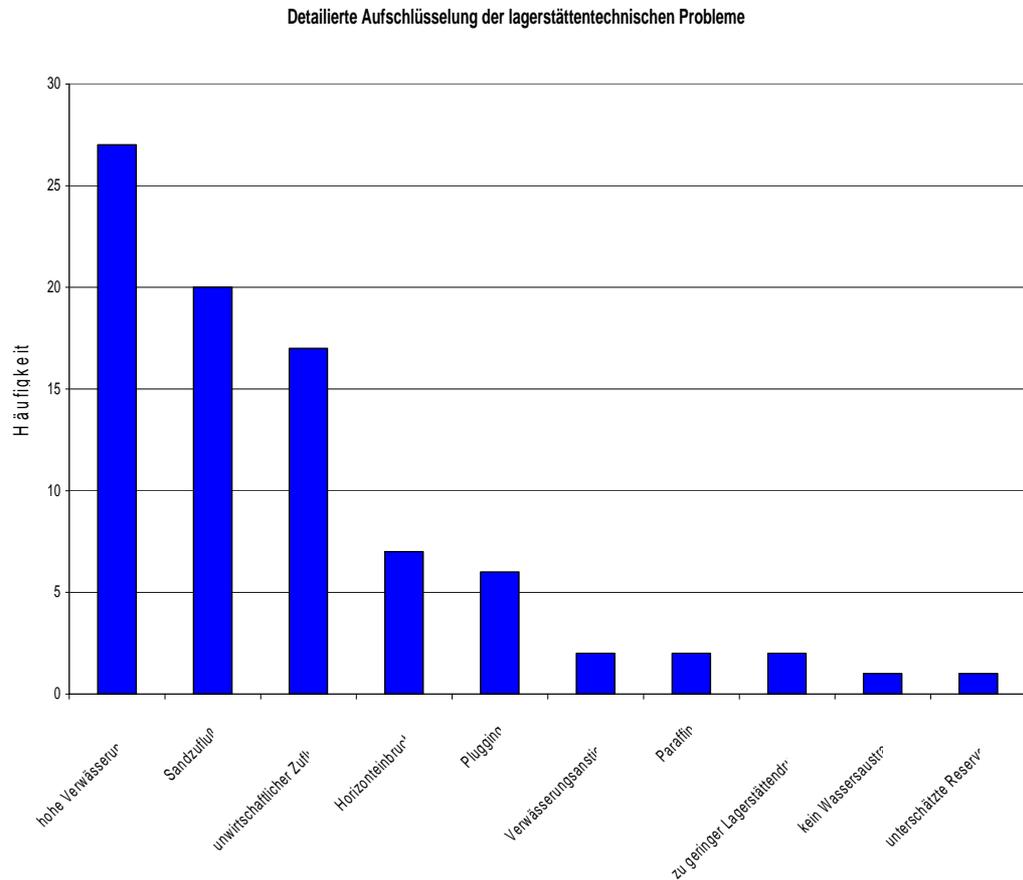
Abbildung 20: Lagerstättentechnische Probleme der Sonden, welche nach den 327 Generalbehandlungen auftraten

Aus Abbildung 20 geht hervor, dass die lagerstättentechnischen Probleme von hoher Verwässerung des Horizonts und von unkontrollierter Sandproduktion dominiert werden. Darüber hinaus treten ein unwirtschaftlicher Zufluss von Öl und Horizonteinbrüche sehr häufig auf und in Verbindung mit Inside Casing Gravel Pack Komplettierungen kommt es auch zum Plugging. Darunter versteht man das Verstopfen des Gravel Packs mit feinen Sanden und Sedimenten, was wiederum einen geringen Zufluss zu Folge hat und schlussendlich zu einer unwirtschaftlichen Produktion führt.

Unter Horizonteinbruch in Bezug auf Abbildung 20 versteht man, eine technisch und lagerstättentechnisch nicht mehr beherrschbare Menge Sand aus dem bohrlochnahen Bereich. Aufgrund der Sandproduktion lässt sich der Horizont nachträglich nicht mehr mit konventionellen Sandsperrmaßnahmen stabilisieren.

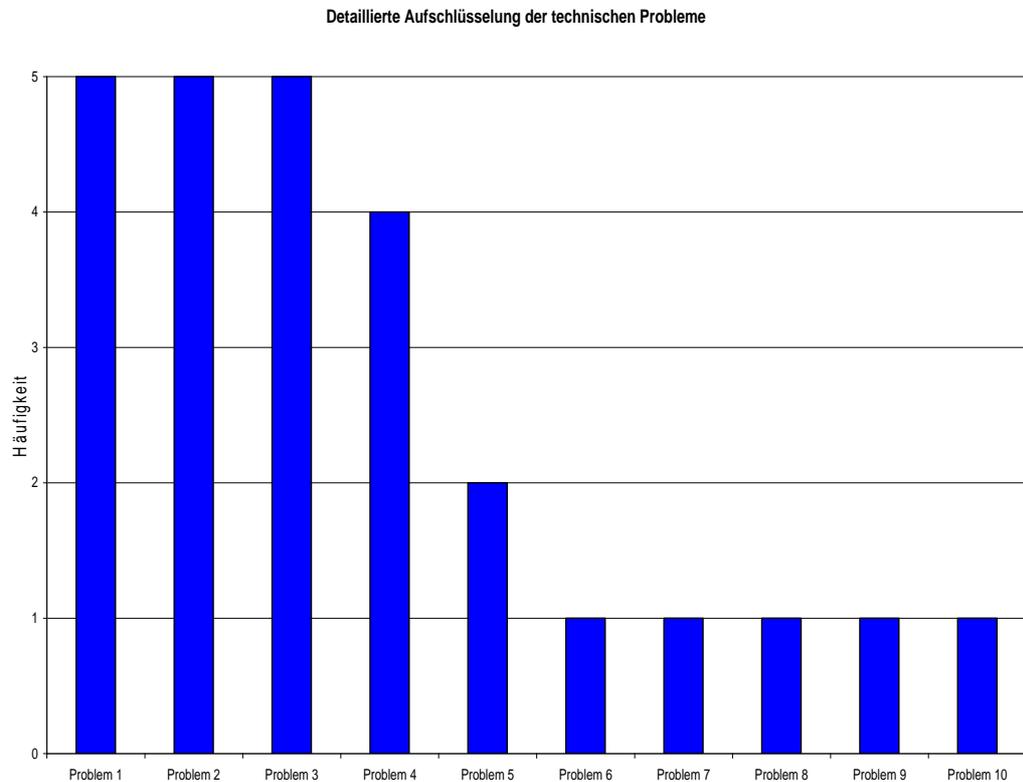
Abbildung 21: Produktionstechnische Probleme im Zuge der 327 Generalbehandlungen

In den folgenden Seiten werden die in Abbildung 21 dargestellten Probleme detailliert beschrieben und die Problematik anhand eines konkreten Beispiels verdeutlicht.

Problem 1 in Abbildung 21 steht für auftretende Probleme bezüglich der chemischen Wasserglasbehandlung. Die Sonde Matzen 043 förderte das eingepresste Wasserglas nach kurzer Zeit wieder zu Tage und die Wasserproduktion stieg an. Dieses Phänomen wurde auch in zwei anderen Sonden festgestellt. Die Produktionsverläufe aber zeigen, dass nach der Wasserglasbehandlung keine bzw. nur eine minimale Reduktion des WÖV bei gleicher Bruttoreate erzielt werden konnte. Abbildung 22 zeigt die Verwässerung der Sonde Matzen 132 bei der am 01.06.2001 eine Wasserglasbehandlung durchgeführt wurde.

Schaut man sich die Häufigkeit der Probleme 1 bis 10 in Abbildung 21 an, fällt auf, dass die häufigsten Probleme beim Auffräsen des Zements nach einer Casingleckreparatur und ein verstopfter Gravelpack nach der Säuerung sind. Eine erfolgreiche Wasserglasbehandlung konnte bisher in noch keinem Fall belegt werden. Hingegen treten die Probleme 6 bis 10 nur zweimal auf, wobei man klarstellen muss, dass der Expandable Sand Screen hier zum ersten Mal installiert wurde. Die Erfahrungswerte mit dem Umgang dieses Tools fehlen der Behandlungsmannschaft, obwohl der Supervisor von Weatherford alle Schritte genau überwacht hat.

Wie Abbildung 21 zeigt, sind Generalbehandlungen mit dem Ziel der Casingleckreparatur in den letzten Jahren häufig gescheitert. Bei den Generalbehandlungen wurde nachdem die Druckzementation nicht mit dem Rollenmeißel aufgebohrt werden konnte ein Fräser eingebaut. Während des Auffräsens der Zementation mit dem Fräser wurde ein Loch in das Casing gefräst. Aus diesem Grund beschränkte sich die Suche nach geeigneten Casingreparaturmaßnahmen, welche kein anschließendes Aufbohren der Zementation notwendig machen.

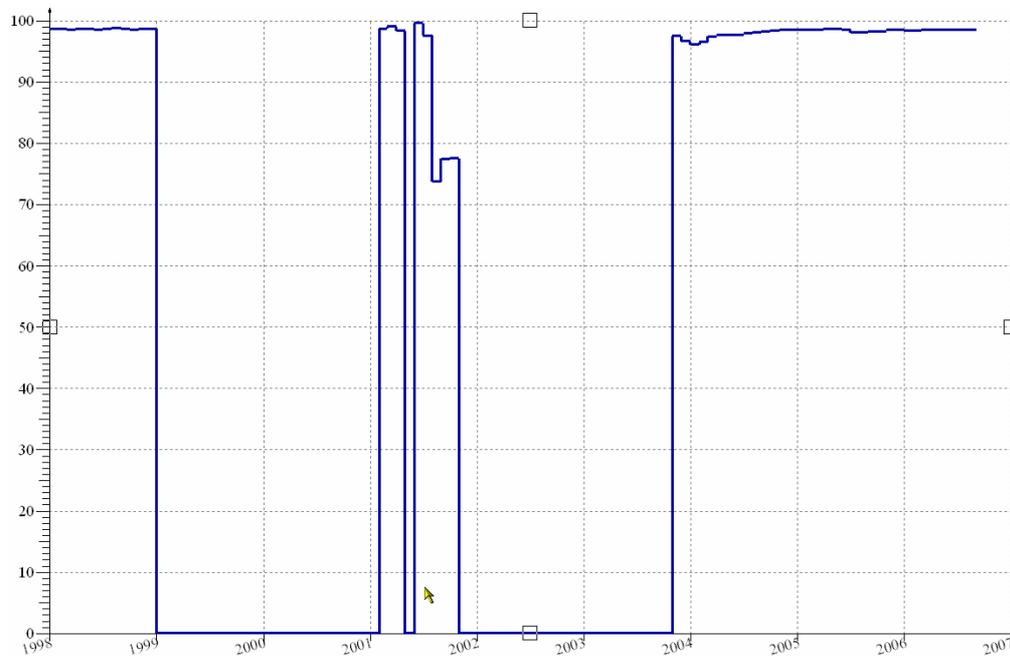
Abbildung 22: WÖV vor und nach der Wasserglasbehandlung in der Sonde Matzen 132

Vergleicht man hierbei die Verwässerung vor und nach der Wasserglasbehandlung ist kein Unterschied festzustellen und es fällt auf, dass bei einer Reduktion der Bruttoreate auch die Verwässerung sinkt. Man darf hier vermuten, dass das Wasserglas sich noch in der Formation befindet, denn bei den weiteren Behandlungen konnte man keine Spuren von Wasserglas auf etwaigen Förderinstallationen finden.

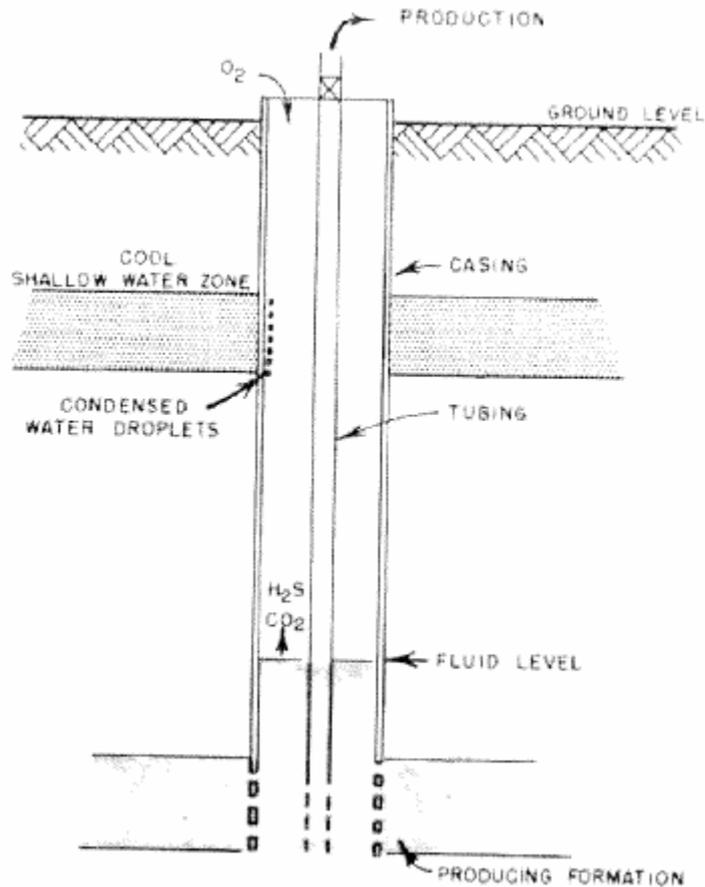
Abbildung 30: Sondenskizze eines durch Annular Space Korrosion verursachten Casingschadens [7]

Wenn man nun die Sonden bezüglich der vorherrschenden Förderart unterteilt und dann die einzelnen Einflussgrößen versucht mit dem Casingleckbereich in Verbindung zu bringen, bekommt man dieses Ergebnis. Die Casinglecks in Ölsonden, welche eine Tiefpumpe installiert haben, treten entweder oberhalb oder unterhalb der Zementoberkante, dem Zementschuh des Intermediate Casings und des dynamischen Flüssigkeitsspiegels auf. Casinglecks treten auch bei den unterschiedlichsten Wasser-Öl beziehungsweise Gas-Öl-Verhältnissen auf. Somit kann man als Ursache für ein Casingleck bereits externe Korrosion, durch einen schlecht zementierten Casing ausschließen. Reine interne Korrosion durch das Fördermedium liegt auch nicht vor. Die auftretenden H₂S- und CO₂-Gehalte des produzierten Mediums lassen keinen Zusammenhang mit der Korrosion erkennen. Die einzigen markanten Resultate aus der Analyse sind, dass Ölsonden mit installierten Tiefpumpen zu Casinglecks im Bereich von Wasserhorizonten neigen. In Gasliftsonden treten Lecks zwischen dem Packer und dem letzten Gasliftventil auf. In Ölsonden mit Tiefpumpen ist der vorherrschende Korrosionsmechanismus die Annular Space Korrosion. Die Annular Space Korrosion ist in Abbildung 30 dargestellt.

Zu Annular Space Korrosion kommt es, wenn das Gas über den Ringraum und das Öl über die Tiefpumpe gefördert wird. Das Gas ist bei Lagerstättentemperatur- und Lagerstättendruckbedingungen gesättigt, jedoch kondensiert das Wasser auf der Casingoberfläche sobald es sich unter dem Taupunkt befindet. Der Taupunkt wird meistens gegenüber von Wasserhorizonten unterschritten. Wasserhorizonte weisen nämlich tiefere Temperaturen als die angrenzenden Horizonte auf. Wird nun die Taupunkttemperatur unterschritten, löst sich H_2S und CO_2 aus den Wassertropfen. Das Lösen des H_2S und CO_2 führt nun zur Korrosion der Casinginnenwand. Das Erscheinungsbild der Annular Space Korrosion ähnelt dem Korrosionsbild des Lochfraßes und ist in Abbildung 31 veranschaulicht. [7]

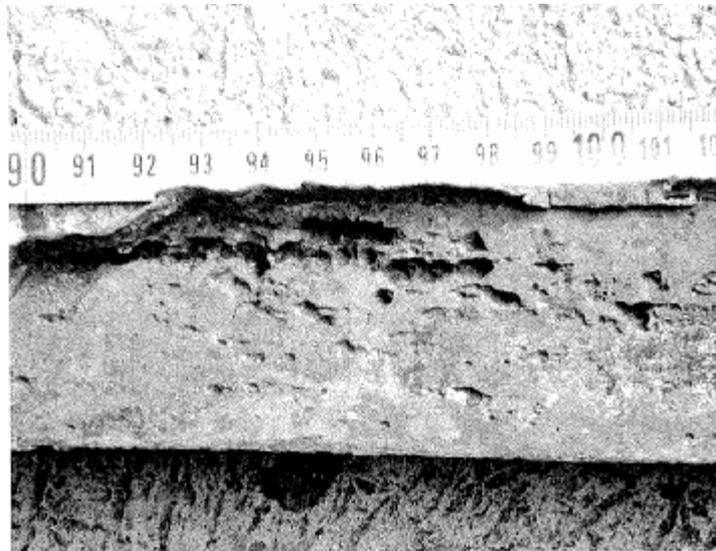
Abbildung 31: Detailliertes Korrosionsbild der Annular Space Korrosion

Abbildung 31 zeigt eine Detailaufnahme des Korrosionsbildes der Sonde Prottes Tief Süd 001 anhand des ausgebauten Steigrohres. Die Sonde förderte ab dem Jahr 2000 Gas über den Ringraum und wurde im Februar 2004 wegen eines Casinglecks behandelt.

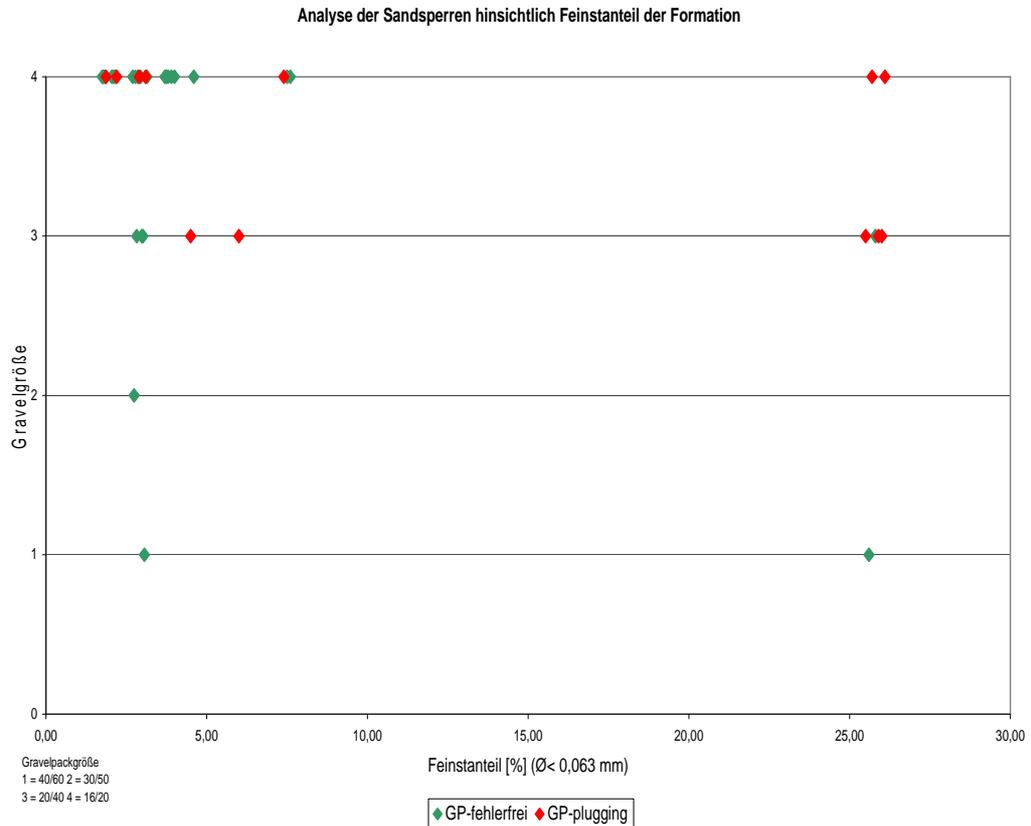
Abbildung 37: Feinstanteile der Formation für die untersuchten Sonden versus Gravelpackgröße

In Abbildung 37 wird der Anteil von feinen Sedimenten gegenüber der tatsächlichen Gravelpackgröße gezeigt. Bei genauer Betrachtung von Abbildung 37 sieht man, dass bei den Gravelpackgrößen 40/60 und 30/50 keine Probleme auftreten. Bei den größeren Gravelpacks kommt es zum Plugging des Gravelpacks. Wird ein 20/40 Gravelpack verwendet kommt es zu Plugging des Gravelpacks in Formationen, welche einen Feinstanteil von 5% aufweisen. Ist ein 16/20 Gravelpack eingebaut, beginnt das Plugging des Gravelpacks schon in Formationen mit einem Feinstanteil von 1,8%.
