**Klassifizierung von Oberflächenfehlern an
überwalztem Knüppelmaterial mittels einer
optischen Rissprüfanlage
(SIAS – Surface Inspection Automated System)**

Masterarbeit

Industriepartner: voestalpine Stahl Donawitz GmbH & Co KG

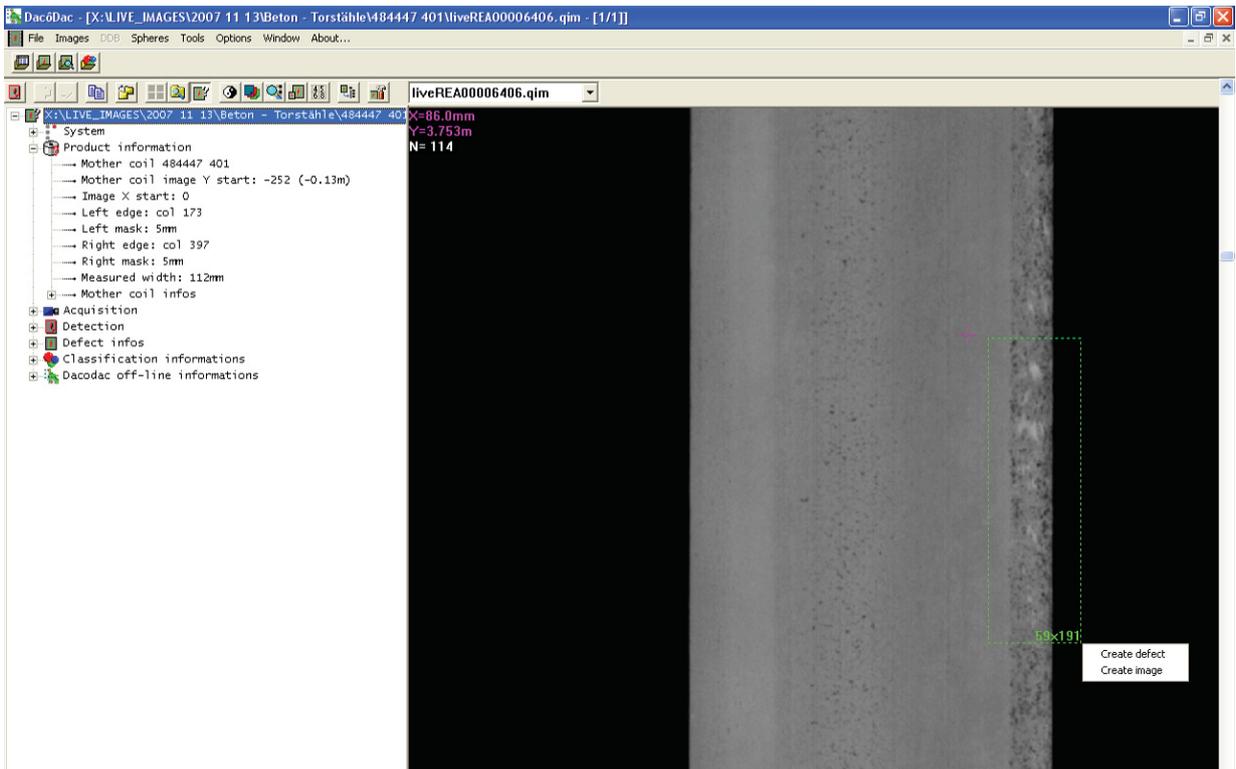
Bild 29: Detektierte Kantenquerrisse an der rechten Knüppelseite

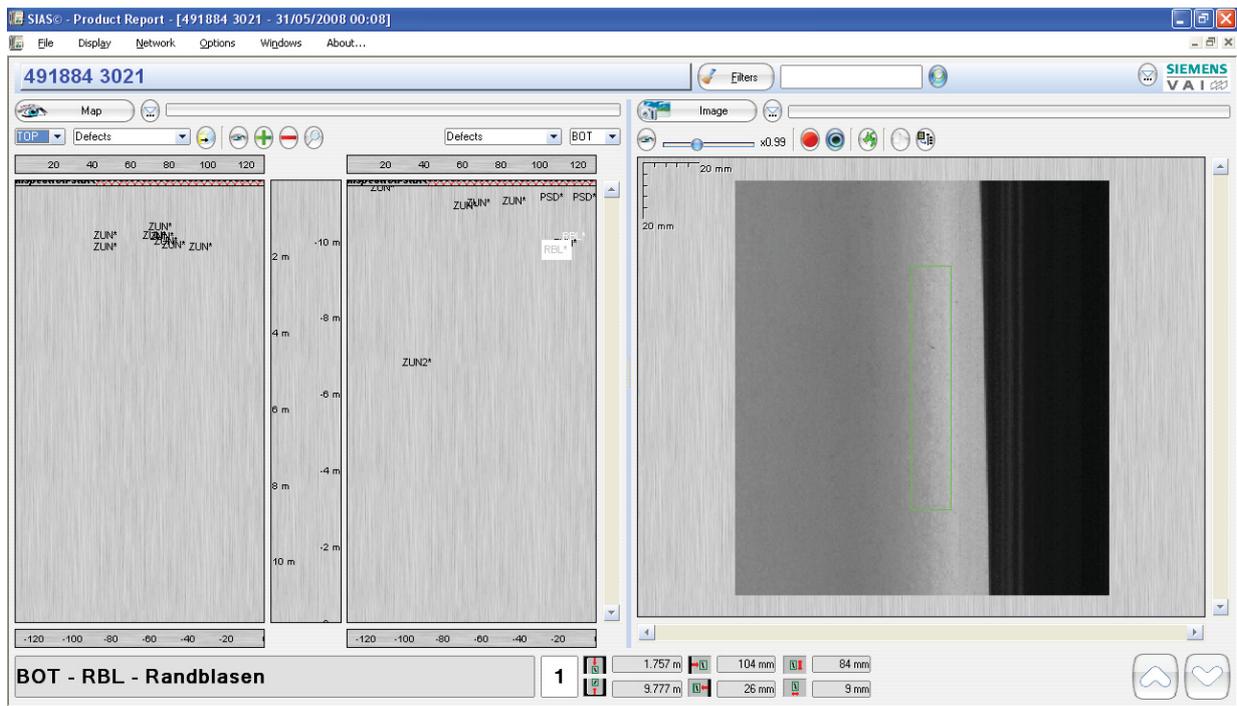
In manchen Fällen kommt es während der Bildaufnahme der Kameras zu optischen Störeffekten. Diese Effekte wirken sich sehr negativ auf die Fehlererkennung aus. Durch eine leichte Verdrehung und Anhebung des Knüppels während der Bildaufnahme wird von der Knüppelkante kurzzeitig mehr Wärmestrahlung von der Kamera visualisiert. Dieser Umstand führt, wie in **Bild 34** zu sehen ist, zu einer unerwünschten Aufhellung an der Knüppelkante. In sehr seltenen Fällen konnte eine Bildung von dunklen Längsstreifen (**Bild 35**) an den Knüppelbildern beobachtet werden. Diese Bildstörung wird wahrscheinlich durch eine zu starke Erwärmung der jeweiligen Kameras verursacht.

Bild 34: Aufhellung der Knüppelkante durch optischen Blendeffekt

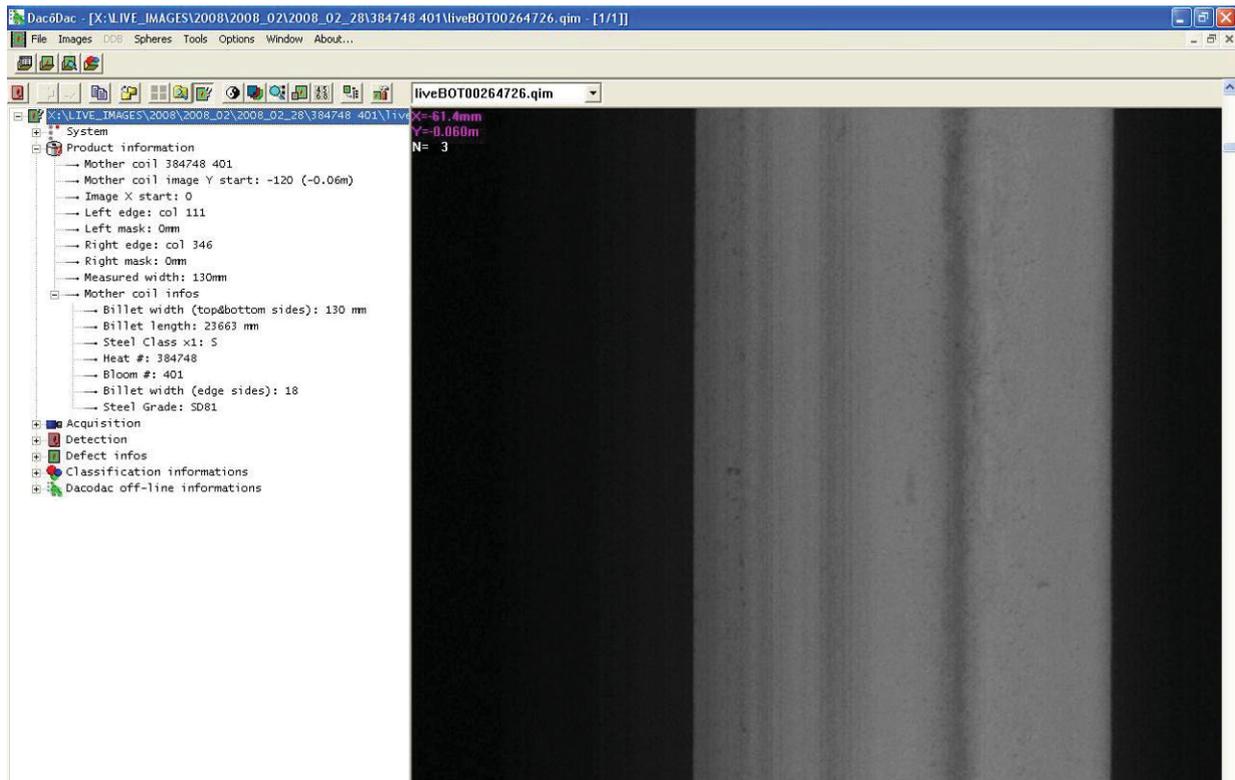
Bild 35: Bildstörung durch Schatteneffekt

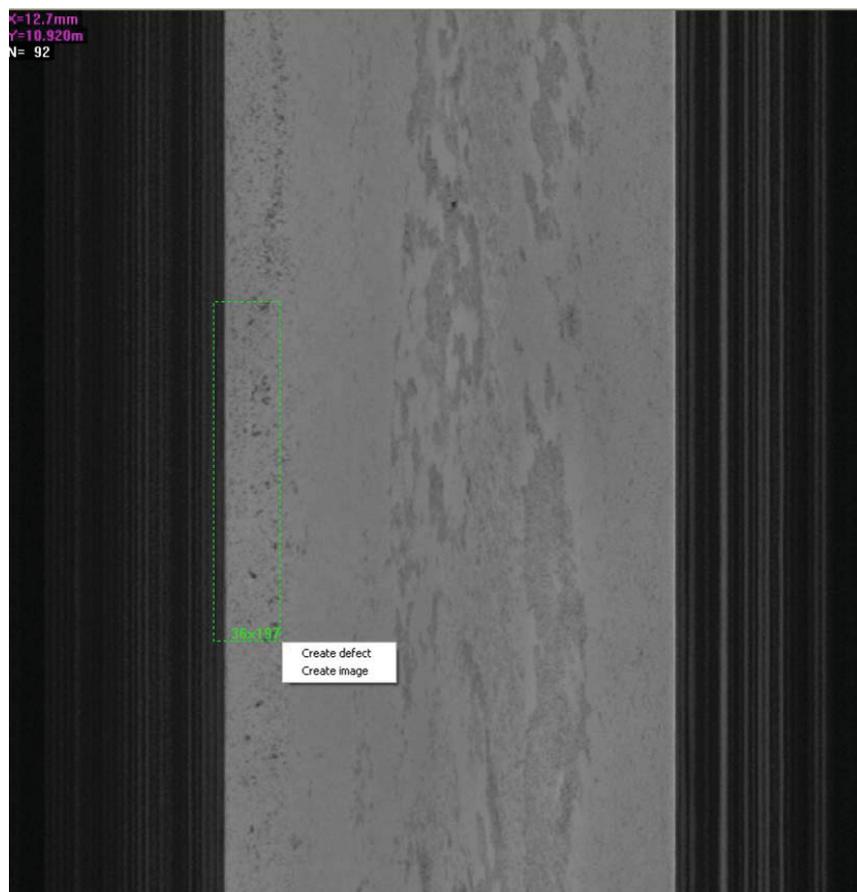
Ein weitaus größeres Problem als die Pseudofehler stellt bei manchen Stahlgütern der Walzzunder dar. Treten Risse in stark verzünderten Bereichen am Knüppel auf, können diese meistens nicht erfasst werden. **Bild 36** verdeutlicht diese Problematik. Der Längsriss an der Kante ist nur schwer zu detektieren, da er vom Walzzunder praktisch überlagert wird. Außerdem werden die Zunderformationen in der Mitte dieses Knüppels häufig als Flächenlängsriss ausgegeben, weil diese für das System sehr ähnlich aussehen.

Bild 36: Riss im Zunderbereich an der Kante, Zunderformationen durch Silizium in der Knüppelmitte

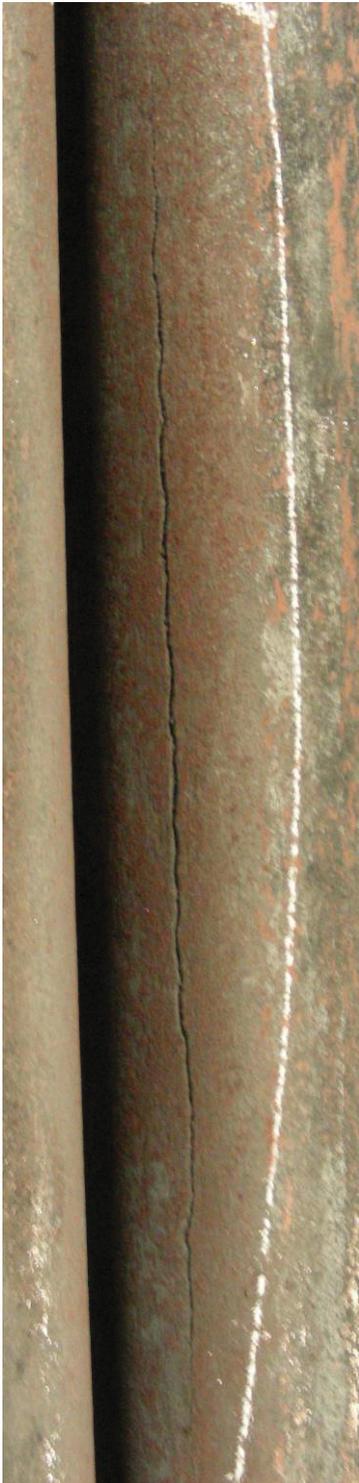
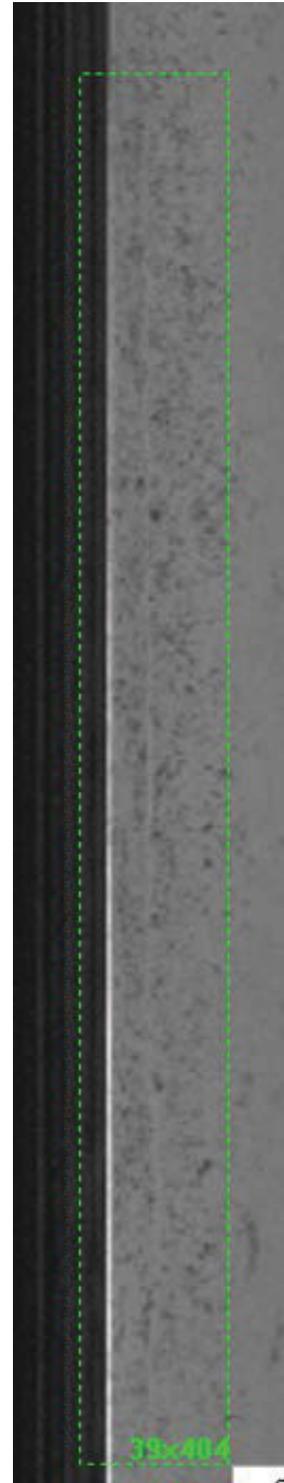
In **Bild 61** und **62** ist ein nicht zundergefüllter Kantenlängsriss bei starker Kantenverzunderung der Stahlgruppe 3 dargestellt. Obwohl der Fehler am kalten Knüppel leicht zu erkennen ist, wird der Riss im SIAS-Bild durch den Kantenzunder fast vollständig überlagert. Obwohl dieser Fehler detektiert wurde, ist die Gefahr beträchtlich, dass viele dieser Fehler der gleichen Art nicht gefunden werden können.

Bild 61: Kantenlängsriss, Stahlgruppe 3

Bild 62: Kantenlängsriss, Bild aufgenommen mittels SIAS, Stahlgruppe 3

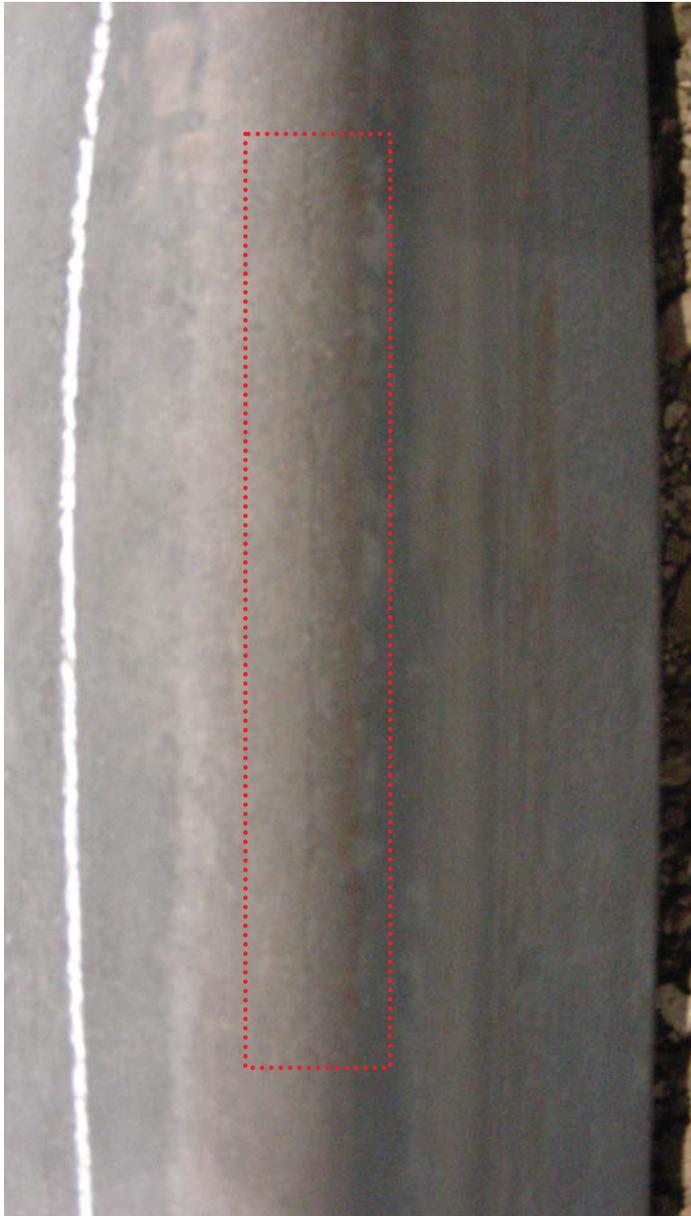
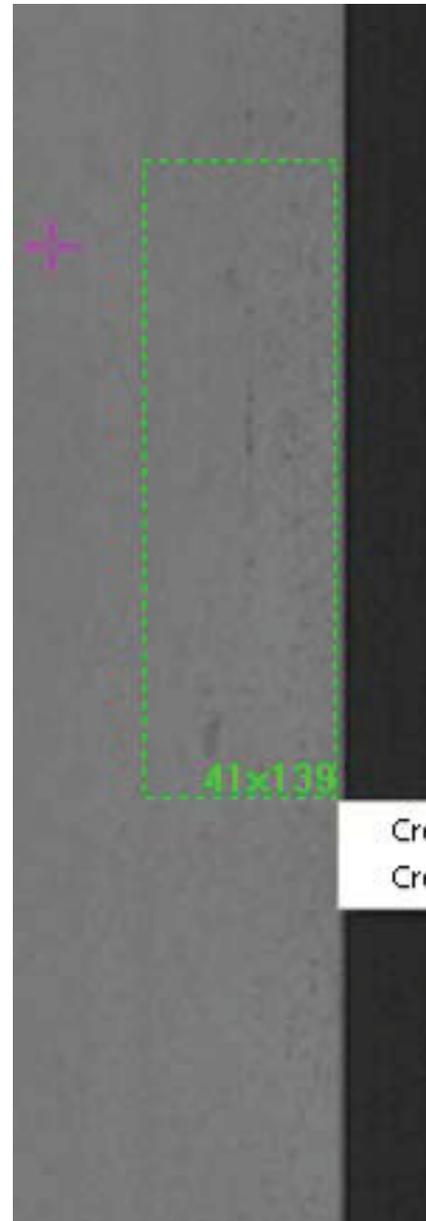
Die Grenzen der SIAS-Detektion zeigen die **Bilder 63** und **64**. Dieser in der Stahlgruppe 5 aufgetretene feine Kantenlängsriss ist selbst bei geringer Kantenverzunderung mit den SIAS-Kameras kaum noch aufzulösen. Auch bei einer manuellen Nachkontrolle der Knüppel ist dieser Fehler ebenfalls leicht zu übersehen.

Bild 63: Kantenlängsriss sehr schwacher Ausprägung, Stahlgruppe 5

Bild 64: Kantenlängsriss sehr schwacher Ausprägung, Bild aufgenommen mittels SIAS, Stahlgruppe 5

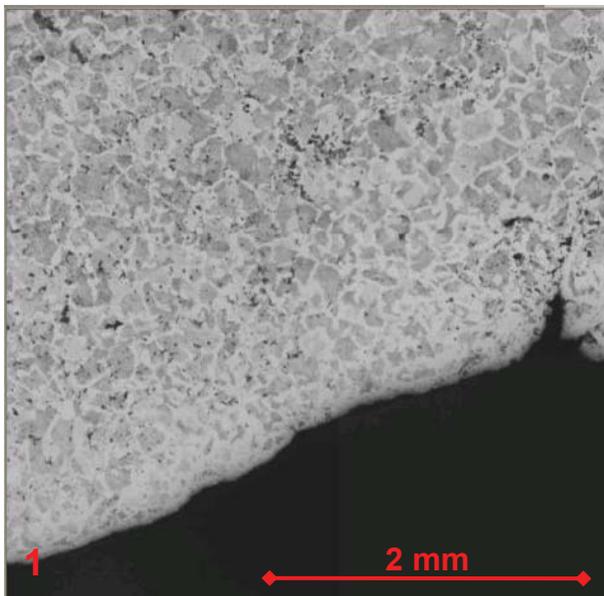
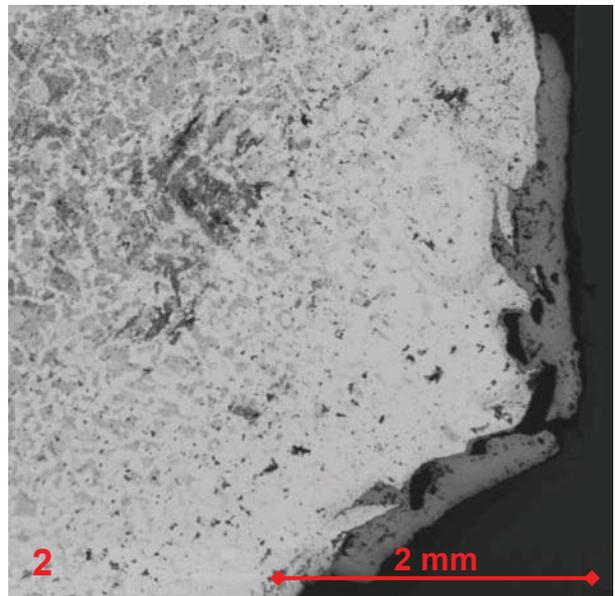
Bild 80: Detailbilder des oben dargestellten Flächenlängsrisses

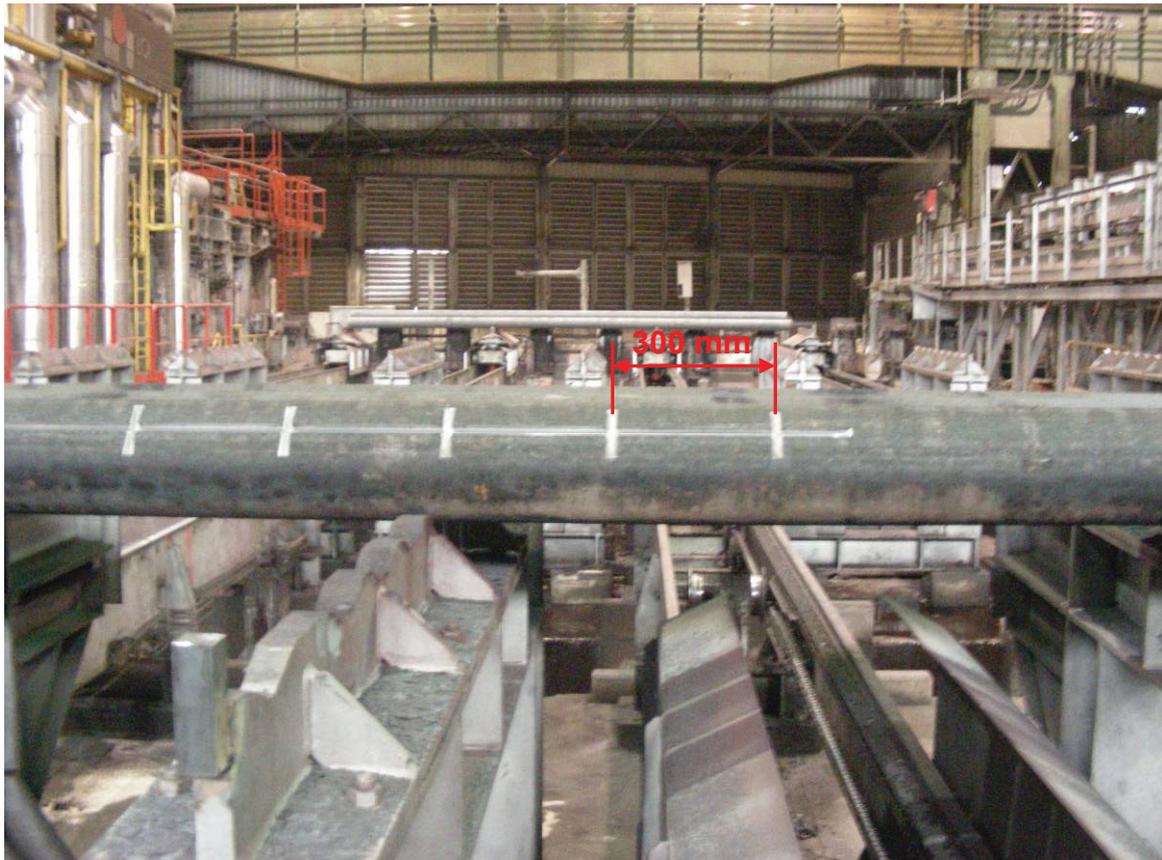
Bild 81: Versuchsblock mit eingefrästen Nuten

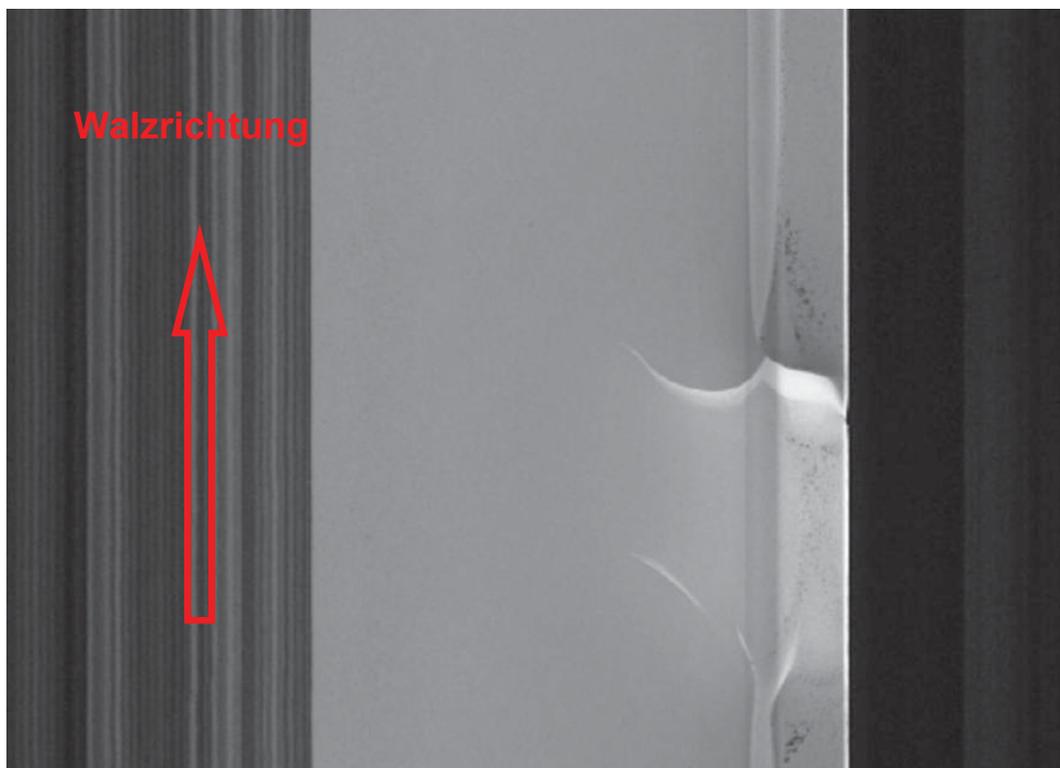
Bild 82: SIAS – Bild Versuchsblock 1, Knüppelseite Bottom

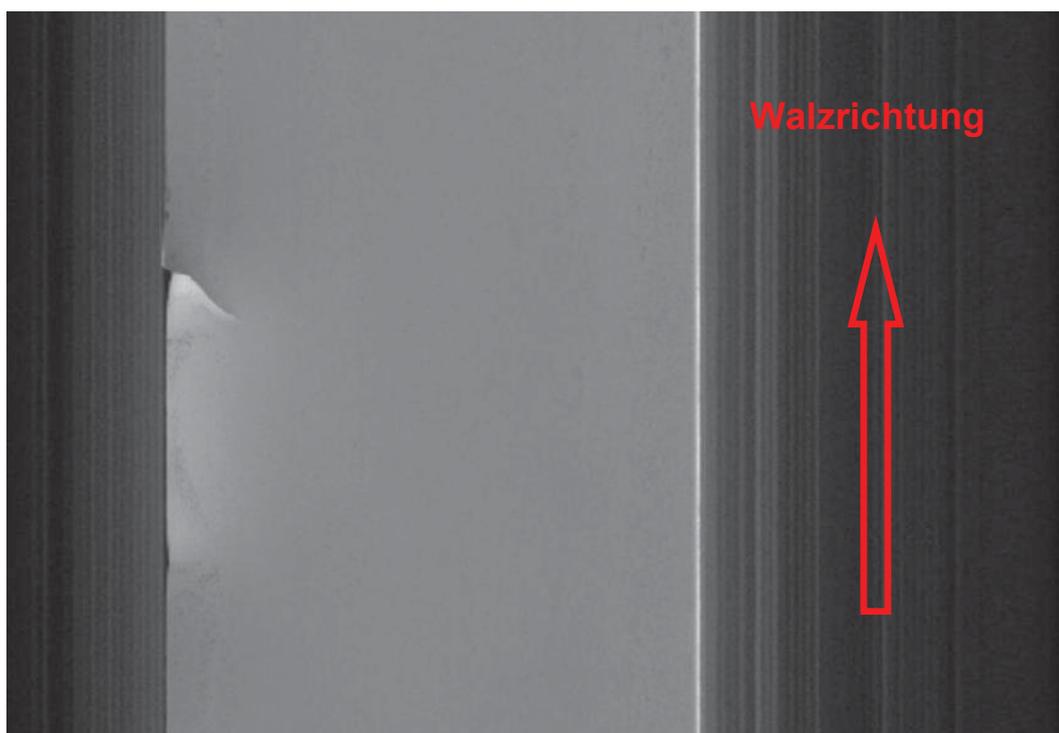
Bild 83: SIAS – Bild Versuchsblock 1, Knüppelseite Rear

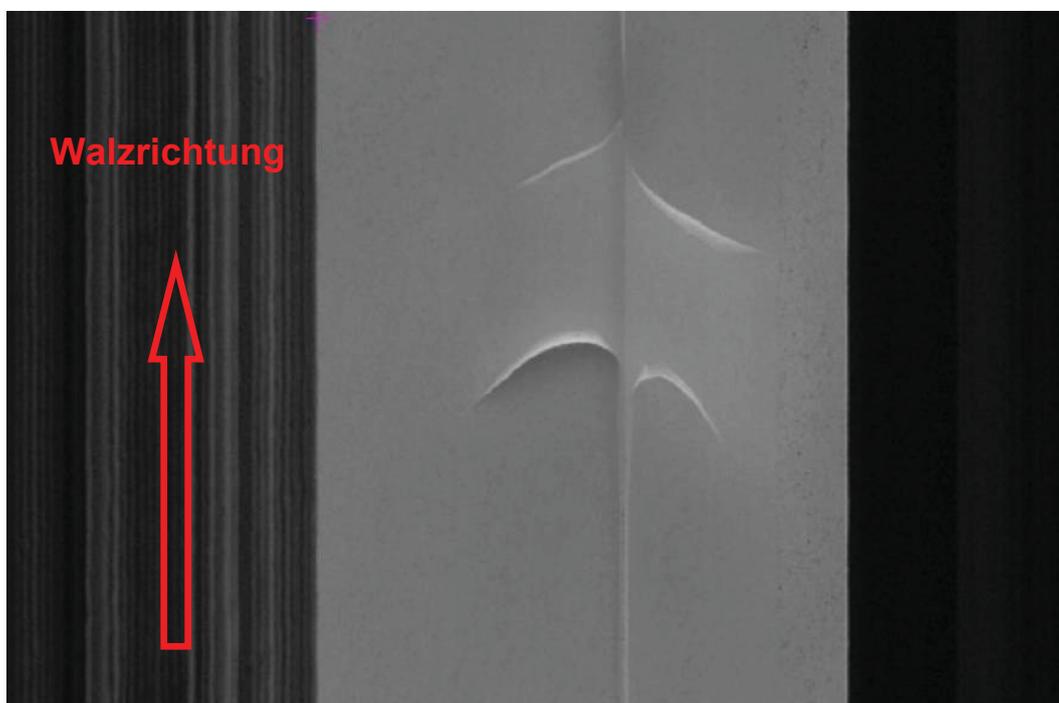
Bild 84: SIAS – Bild Versuchsblock 2, Knüppelseite Rear

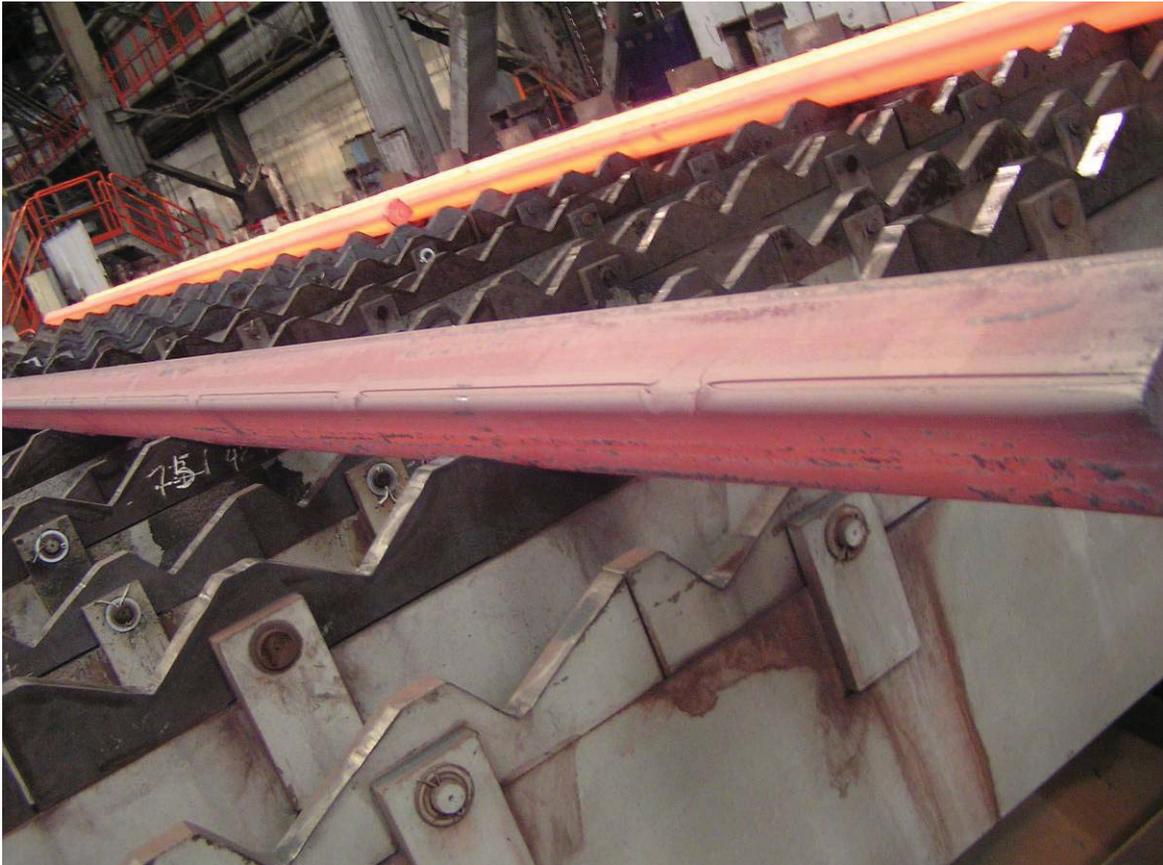
Bild 85: Gewalzter Versuchsknüppel am Kühlbett

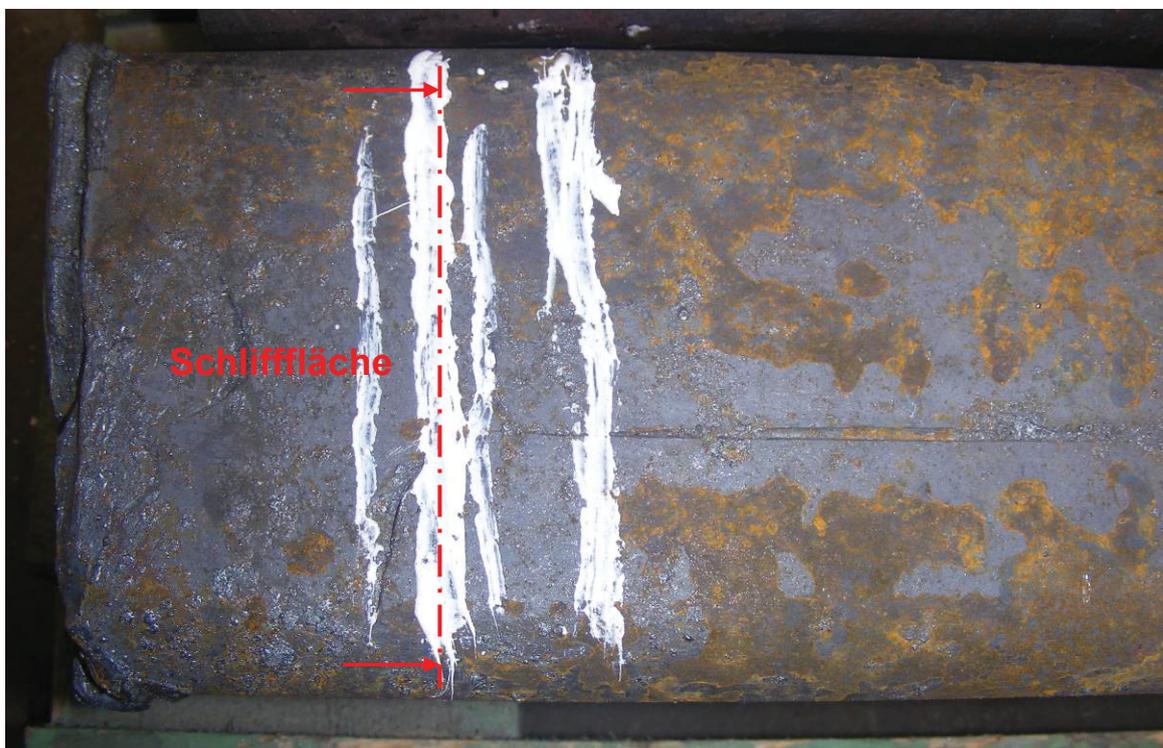
Bild 86: Schliffposition zur metallographischen Untersuchung

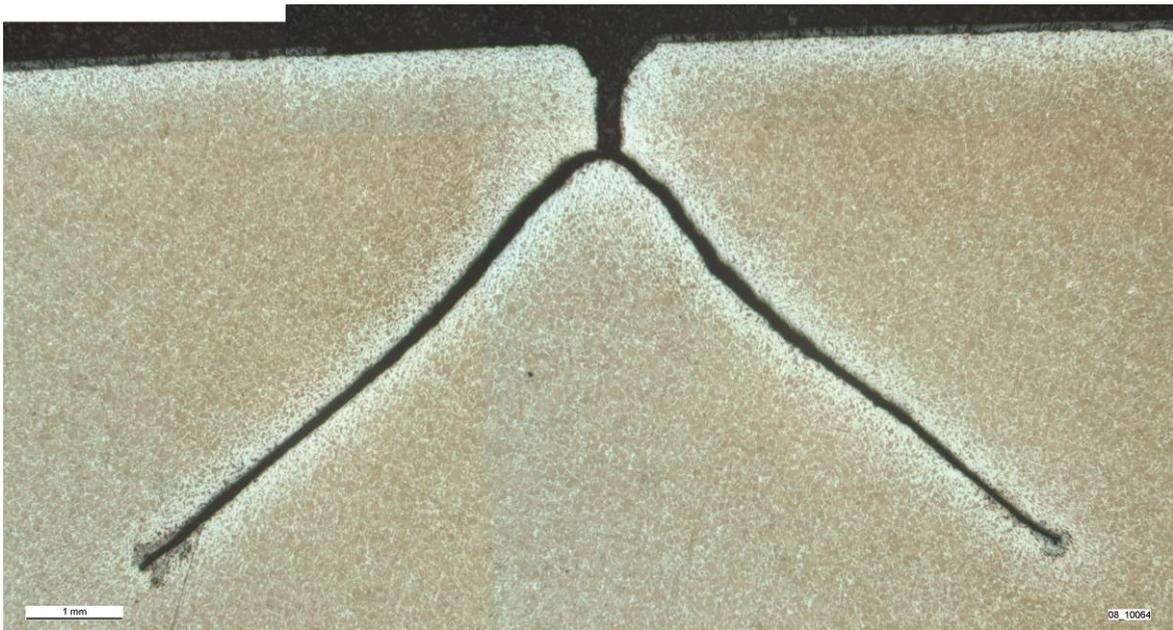
Bild 87: Metallographischer Schliff des künstlich eingebrachten Fehlers nach der Walzung [41]

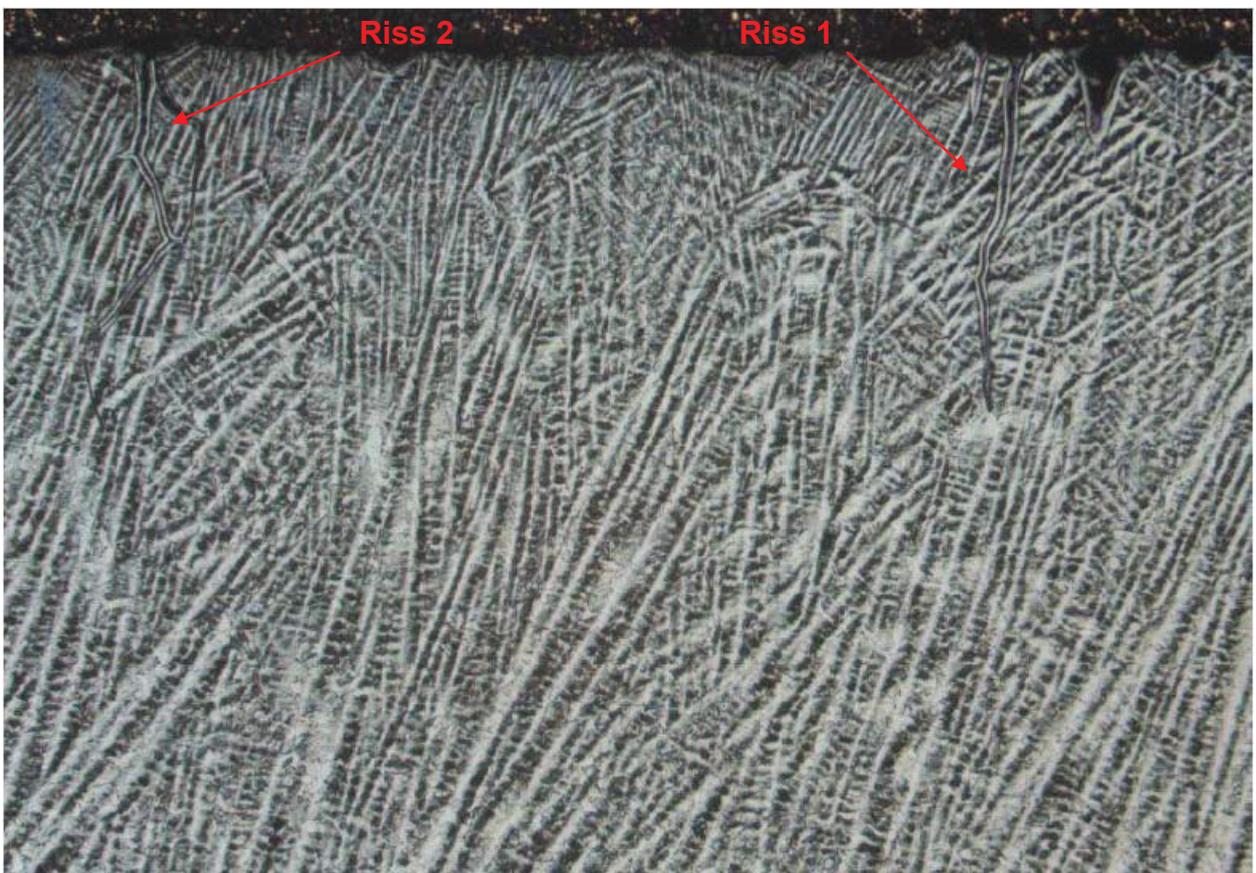
Die Bechet–Beaujard–Ätzung in **Bild 92** zeigt, dass sich die Risse im Bereich der gerichteten Erstarrung befinden. In diesem Gebiet ist das Material rissanfälliger.

Bild 92: Primärstruktur gerichtete Erstarrung, Ätzung: Bechet Beaujard

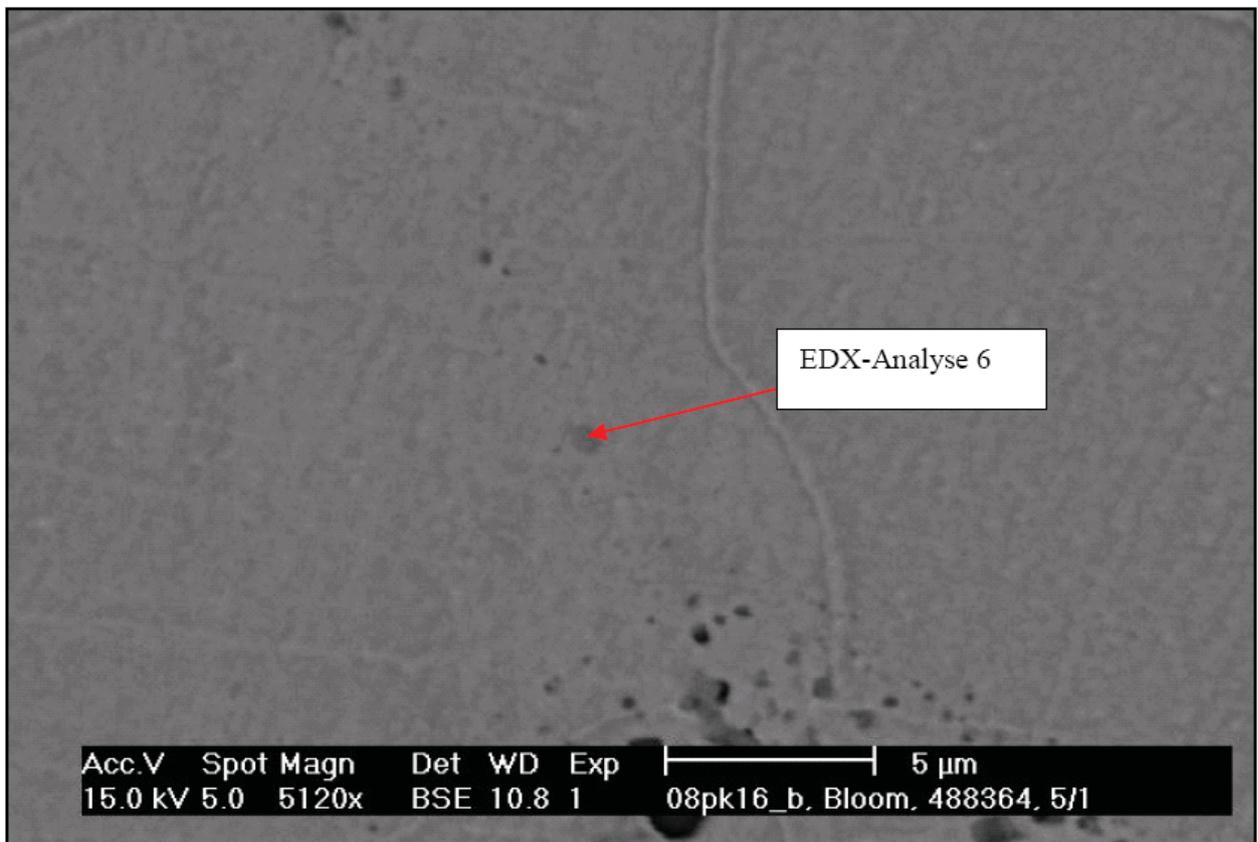
Der Rissfortsatz von Riss 2 ist in **Bild 93** dargestellt. Bei genauerer Betrachtung ist hier eine dünne Spur (nichtmetallischer Art) an wahrscheinlich ehemaligen Austenitkorngrenzen zu sehen. Mittels EDX-Analyse (**Bild 94** und **95**) konnte diese Spur als fein verteiltes Mangansulfid identifiziert werden. Analysen an anderen Stellen

Bild 94: Riss2, EDX – Bild der NME – Spur

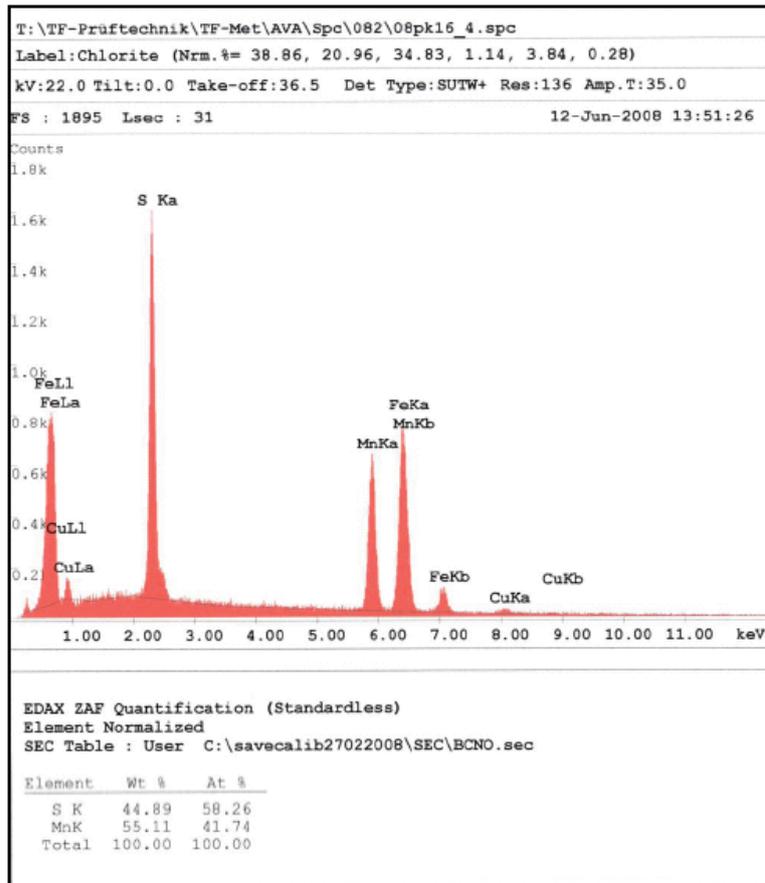
Bild 95: Riss2, EDX Analyse der NME Spur

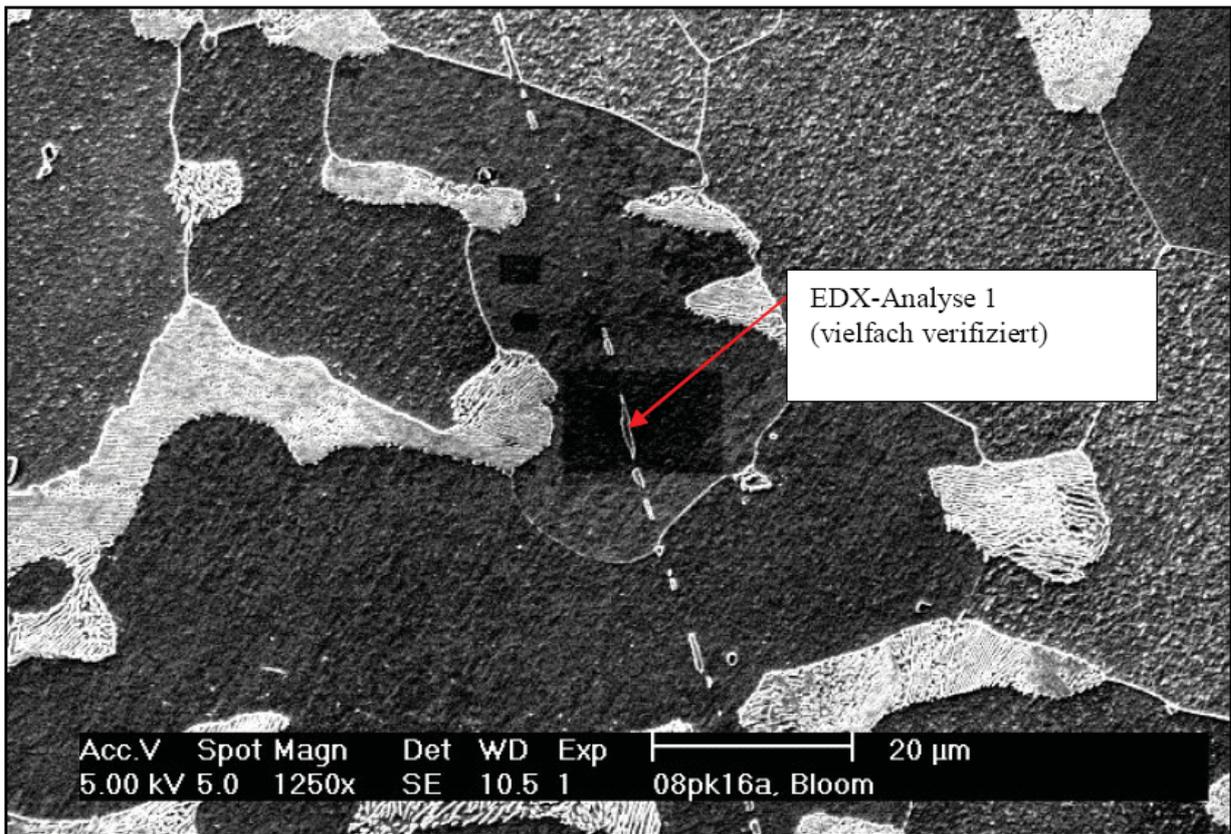
Nicht zugeordnet werden konnte eine in einem anderen Schliff gefundene Spur in **Bild 96**. Ausscheidungen oder nichtmetallische Einschlüsse konnten mit Hilfe der EDX-Analyse (**Bild 97** und **98**) nicht festgestellt werden. Es wurde lediglich Eisen und Kohlenstoff detektiert was die Vermutung nahe legt, dass es sich hierbei um Eisenkarbid handelt. Wie es dort allerdings entstanden ist, kann nicht geklärt werden.

Bild 97: EDX – Bild der Spur

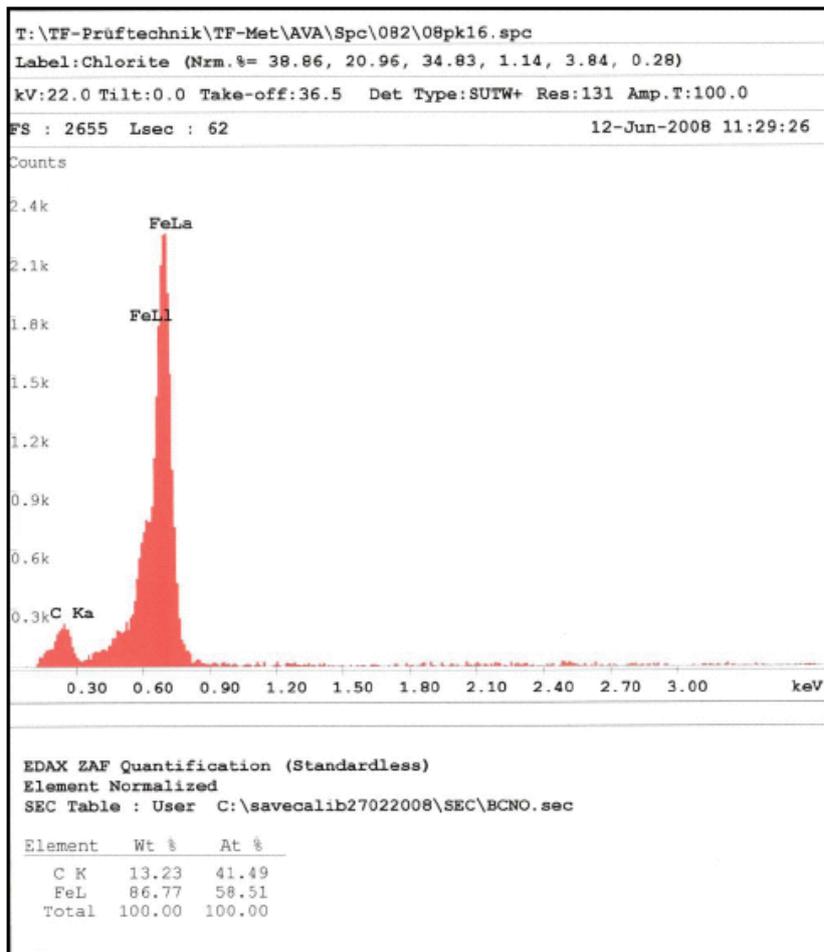
Bild 98: EDX – Analyse der Spur

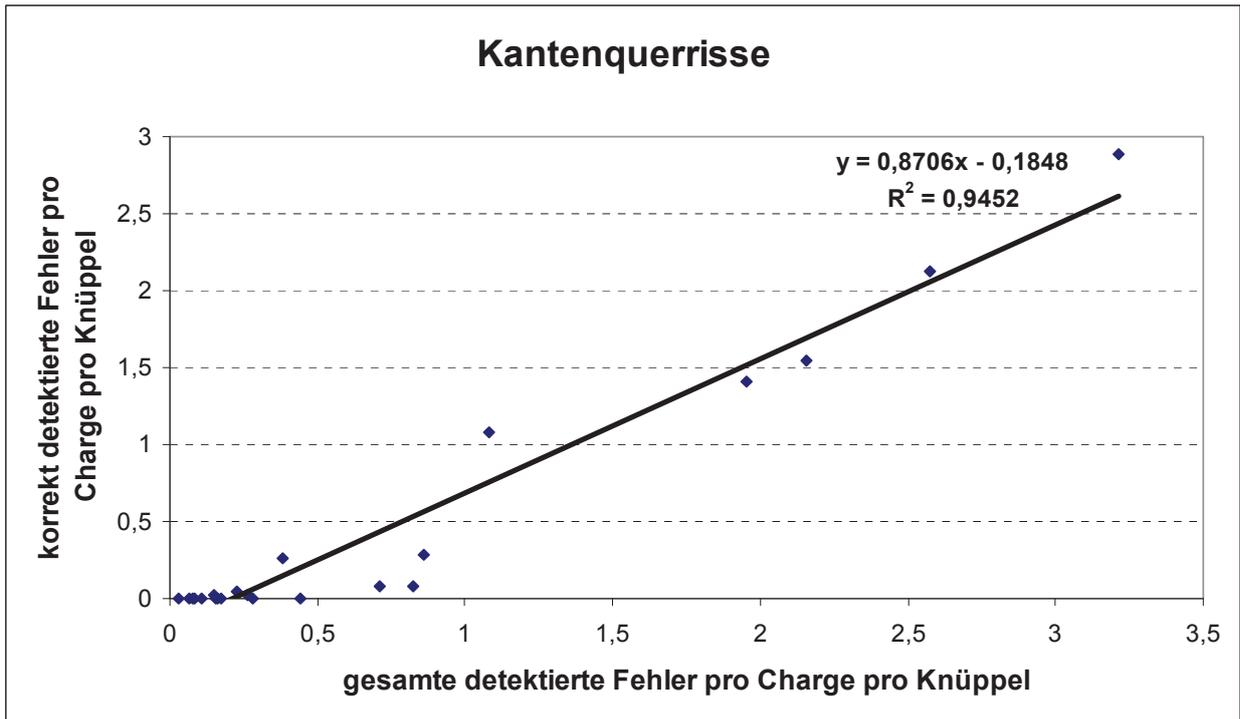
Bild 99 zeigt die Ergebnisse der Auswertung von Kantenquerrissen, sowie die ermittelte Kalibrierungsgerade. Die aufgetragenen Punkte ergeben sich aus der Anzahl der Fehler einer Charge (korrekt bzw. gesamt erfasste Fehler), dividiert durch die Anzahl der jeweiligen Knüppel. So ergibt sich ein Fehlermittelwert pro Knüppel.

Bild 99: Korrekt detektierte zu gesamt detektierte Kantenquerrisse mit Trendlinie, jeweils pro Charge und pro Knüppel

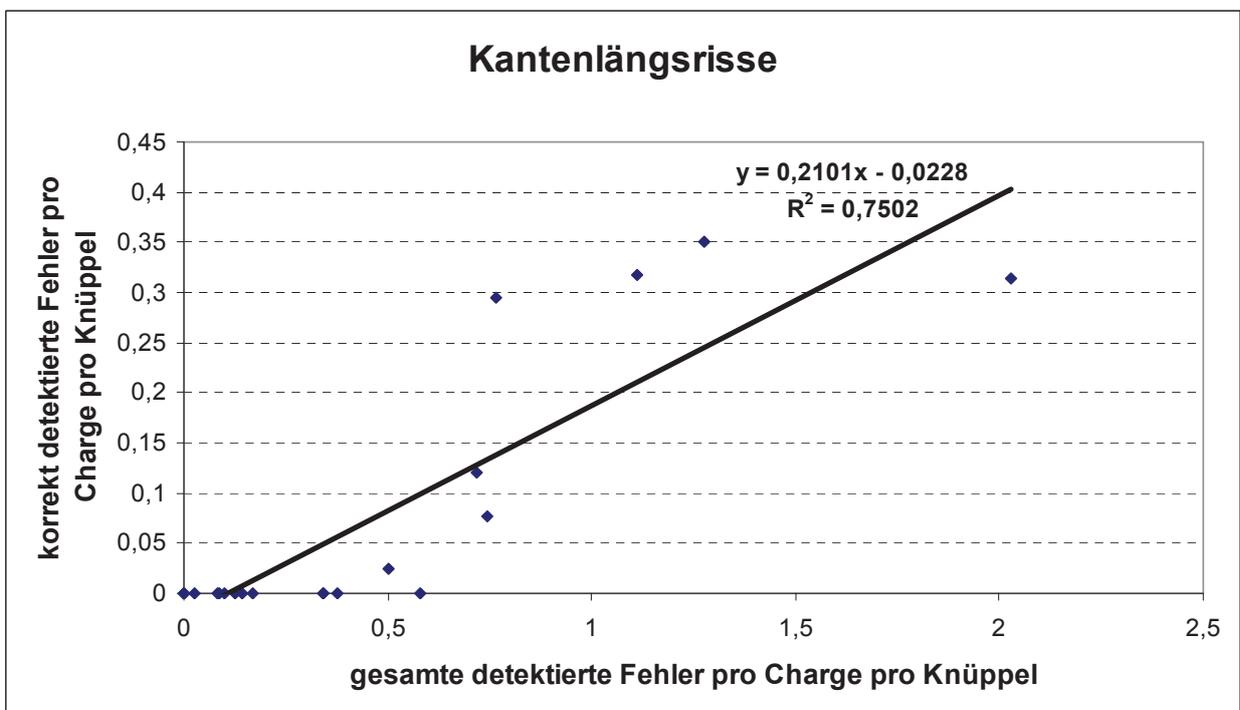
Bild 100 zeigt den Verlauf der Kalibriergeraden sowie die Fehlersignale der SIAS-Anlage zu den korrekt erfassten Kantenlängsrissen. Die Detektionsgenauigkeit ist bei Kantenlängsrissen deutlich schlechter als bei Kantenquerrissen. Bei zehn aufgezeichneten Fehlersignalen der Anlage sind ungefähr zwei auch tatsächlich aufgetreten. Das ergibt eine Detektionsgenauigkeit von durchschnittlich 20%. Der Grundbereich an Fehldetektionen liegt hier zwischen 0,1 und 0,7 Fehler pro Knüppel. Bei diesen untersuchten Chargen konnte ein Maximalwert im Mittel von 0,35 tatsächlich aufgetretenen Kantenlängsrissen pro Knüppel festgestellt werden. Das ist ungefähr ein Zehntel des Höchstwertes von gefundenen Kantenquerrissen.

Bild 100: Korrekt detektierte zu gesamt detektierte Kantenlängsrisse mit Trendlinie, jeweils pro Charge und pro Knüppel

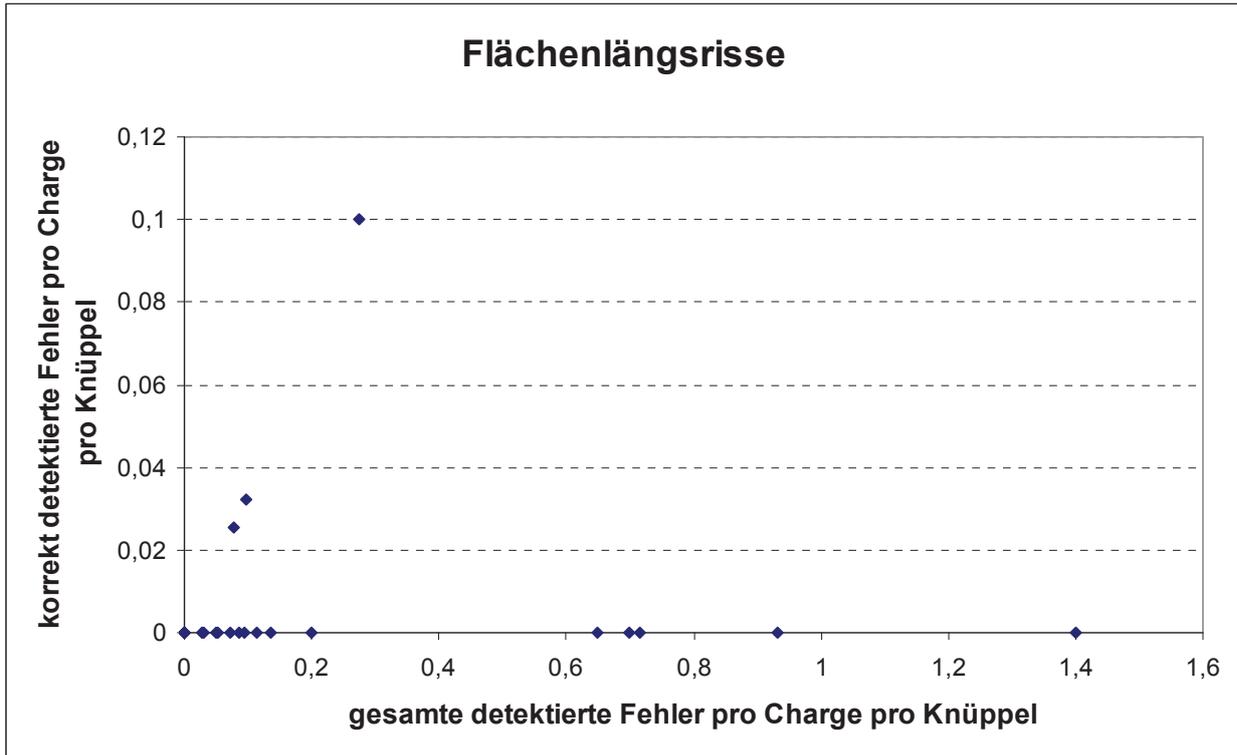
In **Bild 101** ist die Auswertung der Detektionsgenauigkeit für Flächenlängsrisse abgebildet. Der Höchstwert an tatsächlich aufgetretenen Flächenlängsrissen einer Charge liegt im Mittel bei 0,1 Fehlern pro Knüppel. Jedoch lässt sich hier kein wirklicher Trend erkennen. Der Anteil an Fehldetektionen, verursacht durch Walzzunder auf den Knüppeln, ist zu hoch.

Bild 101: Korrekt detektierte zu gesamt detektierte Flächenlängsriss, jeweils pro Charge und pro Knüppel

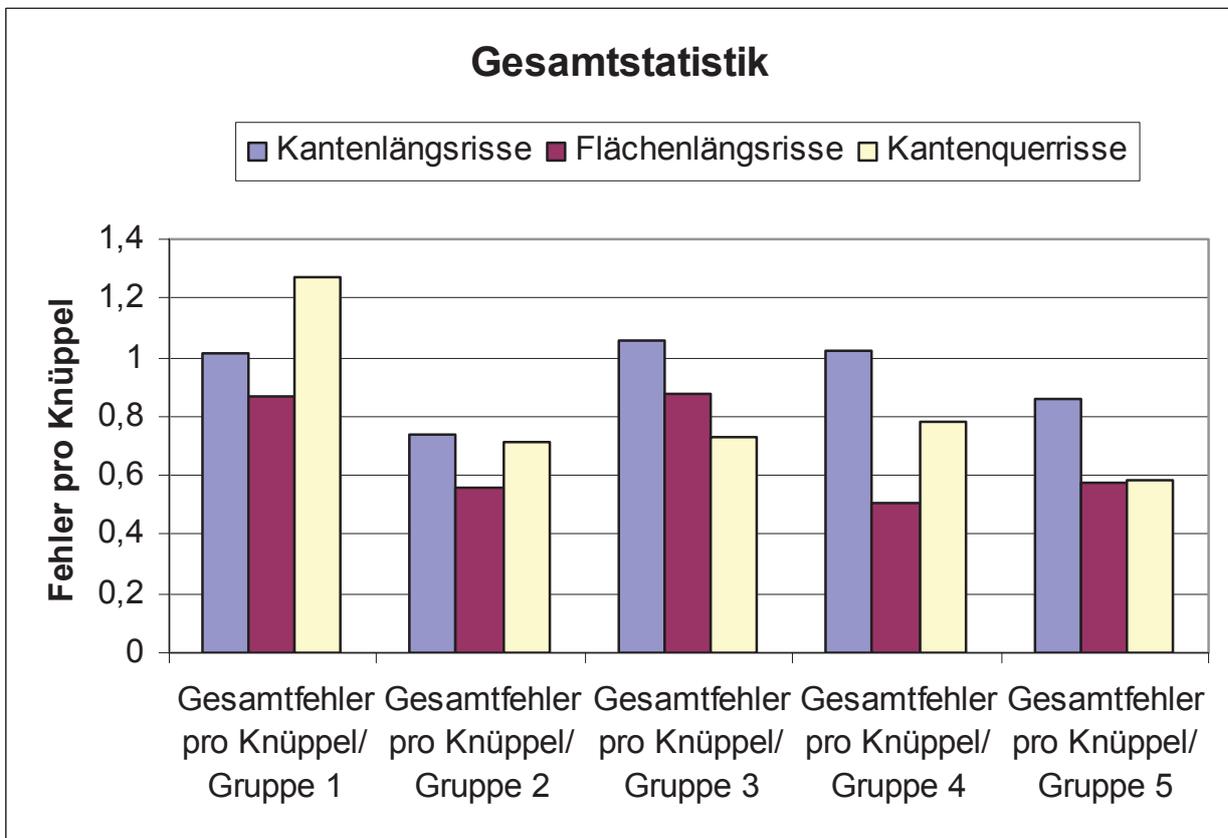
Bild 102 zeigt die aufgezeichneten Fehlersignale der SIAS-Anlage, unkorrigiert für alle fünf Stahlgruppen und gemittelt auf Fehler pro Knüppel. Aus der Grafik ersichtlich liegen alle Fehlerwerte zwischen 0,5 und 1,3. Aufgrund der niedrigen Detektionsgenauigkeit bei Kantenlängsrissen sind deren wahre Fehlerzahlen deutlich niedriger. In **Bild 103** sind die mittels Kalibrierungsgeraden korrigierten Fehlerwerte für die einzelnen Stahlgruppen aufgetragen. Aufgrund des fehlenden Zusammenhangs zwischen den Fehlersignalen der SIAS-Anlage und den tatsächlich aufgetretenen Flächenlängsrissen wurden diese aus dem Diagramm entfernt. In dieser Grafik wird deutlich, dass Kantenquerrisse mit 0,3 bis 0,9 Fehlern pro Knüppel in allen Stahlgruppen viel häufiger auftreten als Kantenlängsrisse mit Werten von 0,1 bis 0,2. Auffällig ist jedoch auch der hohe Wert an Kantenquerrissen in der Stahlgruppe 1.

Bild 102: Auflistung aller Fehlersignale pro Knüppel der SIAS-Anlage für Kantenlängsriss, Flächenlängsriss und Kantenquerriss in den Gruppen eins bis fünf
