**Klassifizierung von Oberflächenfehlern an
überwalztem Knüppelmaterial mittels einer
optischen Rissprüfanlage
(SIAS – Surface Inspection Automated System)**

Masterarbeit

Industriepartner: voestalpine Stahl Donawitz GmbH & Co KG

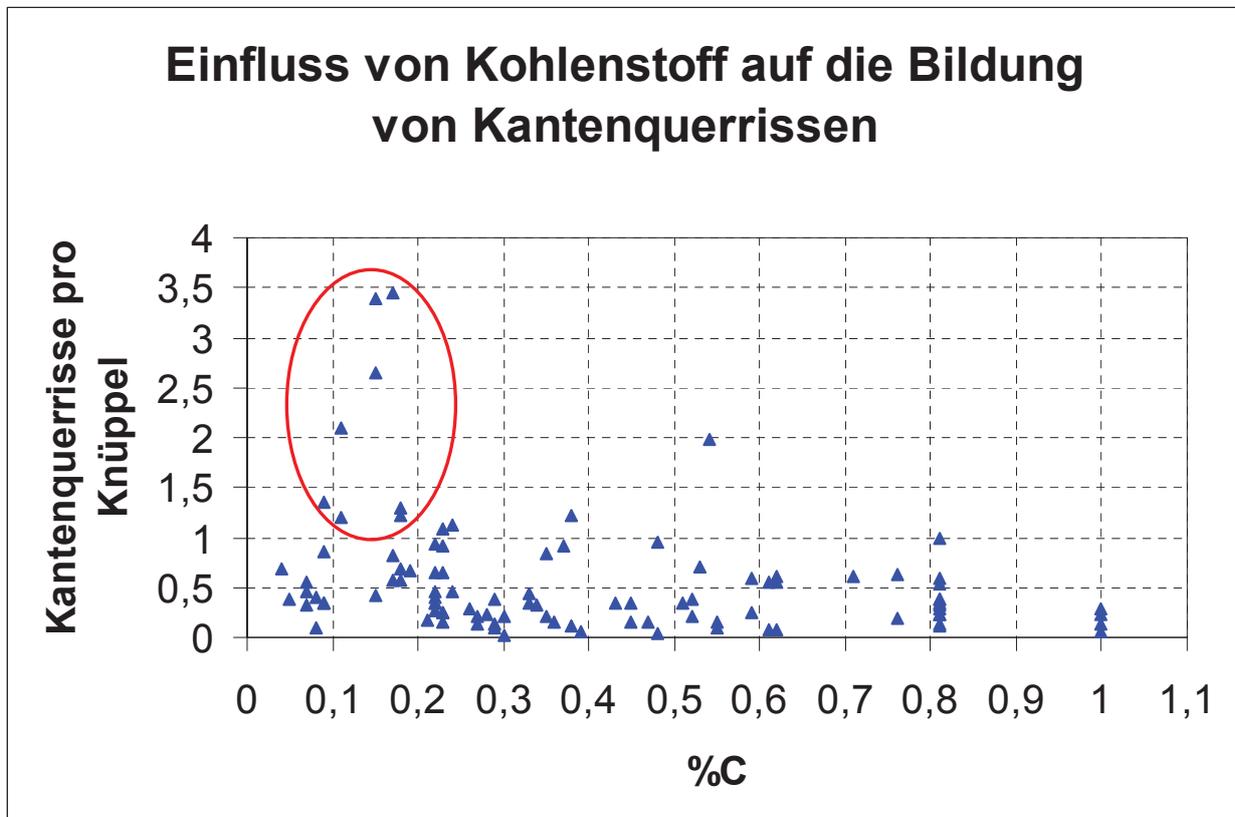
Um mögliche Einflüsse des Kohlenstoffgehalts auf die Rissbildung aufzeigen zu können, wurde die Anzahl der verschiedenen Oberflächenfehler über den Kohlenstoffgehalt aufgetragen. In **Bild 104** sind die korrigierten Fehlerwerte der

Kantenquerrisse über den Kohlenstoffgehalt in Massenprozent dargestellt. Auffällig ist, dass einige Stahlsorten im Bereich zwischen 0,1 und 0,2% C (rote Markierung) einen markanten Anstieg an Kantenquerrissen aufweisen. Um mehr Informationen über diesen Anstieg des Fehleraufkommens zu erhalten wurden in diesem Bereich genauere Untersuchungen durchgeführt. **Bild 107** zeigt eine 3D-Darstellung der Anzahl an Kantenquerrissen verschiedener Chargen über den Kohlenstoffgehalt bzw. die Gießreihenfolge. In **Bild 108** ist das dazugehörige Oberflächendiagramm dargestellt. Die Grafiken zeigen einen deutlichen Anstieg der Fehlerzahl im Bereich der peritektisch erstarrenden Stähle zwischen 0,1 bis 0,15% C. Interessant ist außerdem der Einfluss der Gießreihenfolge. Während erstvergossene Chargen im Bereich zwischen 0,1 bis 0,15% C deutlich mehr Fehler aufweisen als später vergossene Chargen, ist jenes Verhalten außerhalb dieses Bereiches kaum noch zu beobachten. Eine mögliche Erklärung könnte sein, dass risseempfindliche Stähle im Bereich des Peritektikums viel empfindlicher auf die vorherrschenden instationären Zustände während der Angussphase reagieren.

Bild 104: Abhängigkeit von Kohlenstoff auf die Bildung von Kantenquerrissen, korrigierte Fehlerwerte

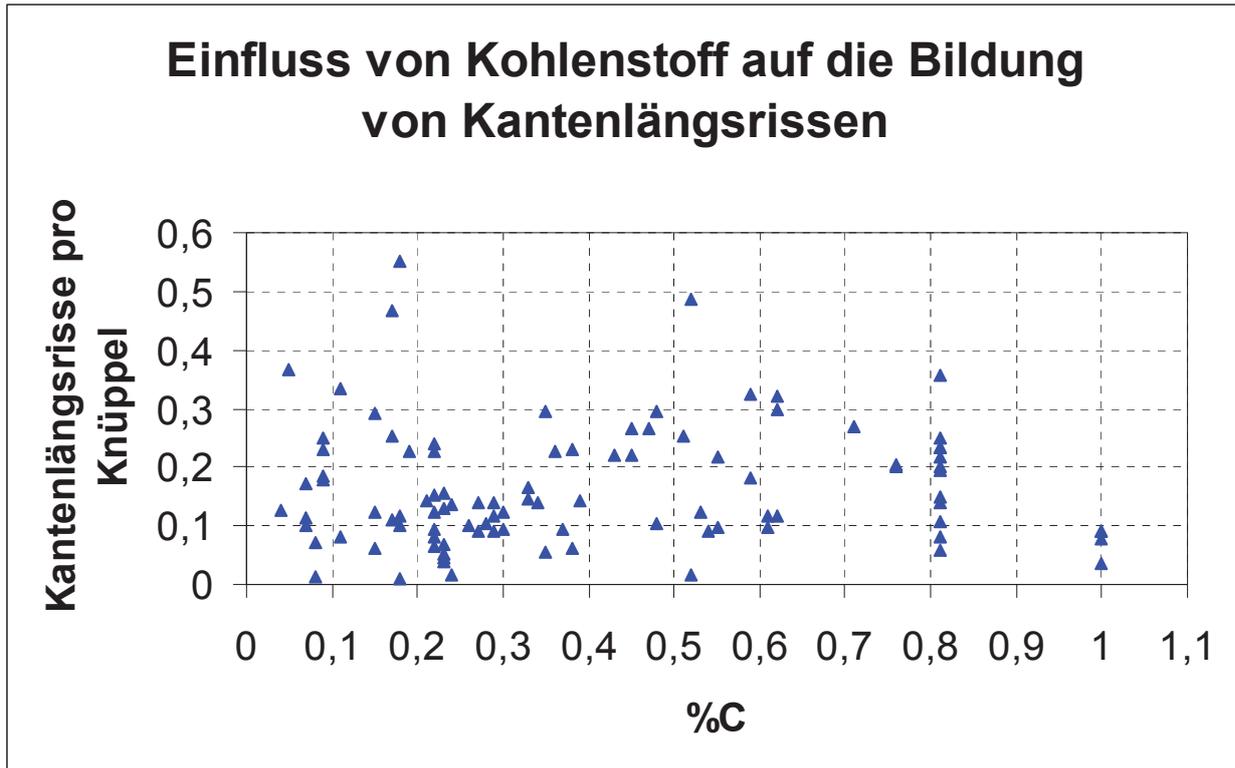
In **Bild 105** sind die korrigierten Fehlerwerte der Kantenlängsrissen über den Kohlenstoffgehalt dargestellt. Aufgrund der Streuung der Fehlerwerte lässt sich kein Zusammenhang zwischen Kohlenstoffgehalt und die Bildung von Kantenlängsrissen feststellen.

Bild 105: Abhängigkeit von Kohlenstoff auf die Bildung von Kantenlängsrissen, korrigierte Fehlerwerte

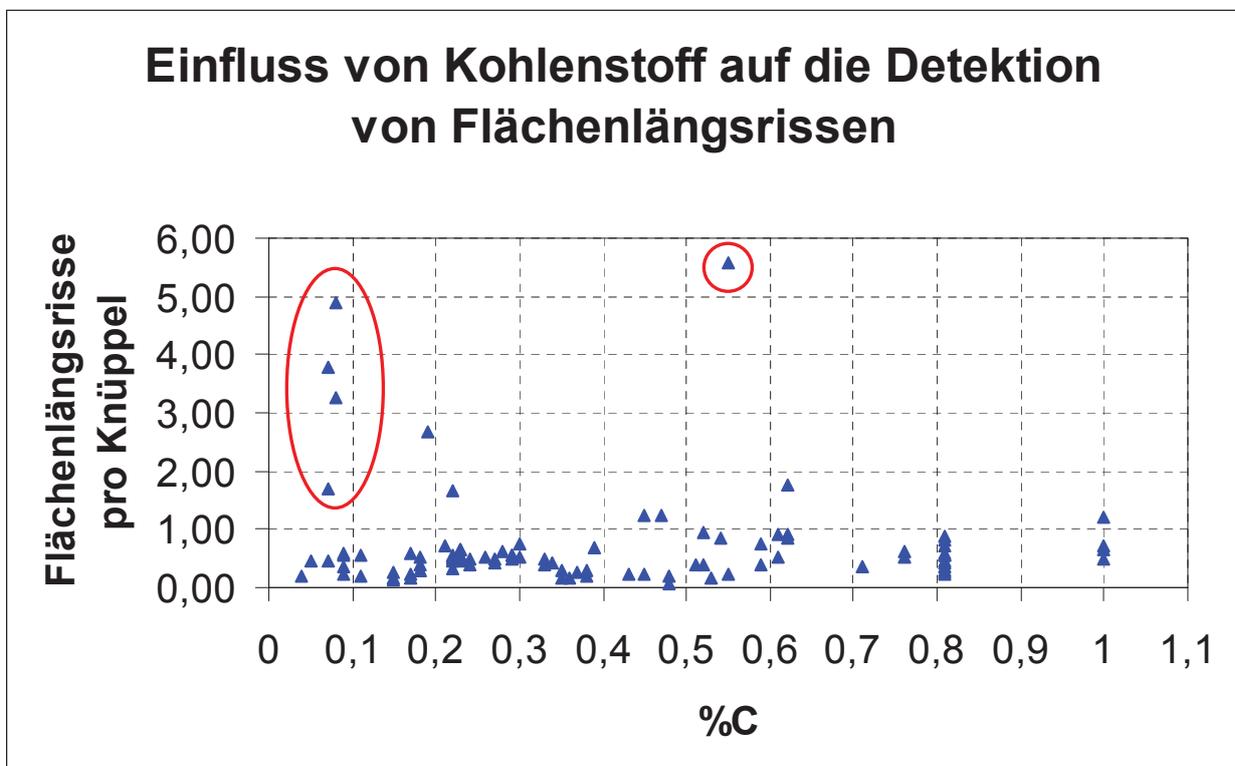
Bei Flächenlängsrissen handelte es sich fast ausschließlich um Fehlanzeigen. Deshalb erfolgte eine Prüfung von möglichen Einflüssen auf die Detektion. **Bild 106** zeigt die unkorrigierten Fehlersignale über den Kohlenstoffgehalt. Die Anzahl der Fehlererfassungen liegt bis auf wenige Ausnahmen über den gesamten Bereich des Kohlenstoffgehalts unter 1,0 Fehler pro Knüppel. Interessant jedoch ist, dass bei der Mehrheit der untersuchten Stahlsorten, die deutlich über den Fehlerwert von 1,0 liegen (rote Markierung), der Siliziumgehalt zwischen 0,7 und 1,5 Massenprozent liegt. Das entspricht den drei bis fünffachen Mengen an Silizium als bei den anderen Stahlsorten. Wie aus **Bild 36** zu sehen, führt das vermehrt zur Bildung von Zunderformationen auf der Knüppelmitte, welche dann vermehrt als Flächenlängsrissen detektiert werden.

Bild 106: Abhängigkeit von Kohlenstoff auf die Detektion von Flächenlängsrissen, Fehlerwerte unkorrigiert
