Lehrstuhl für Nichteisenmetallurgie

Masterarbeit

Entwicklung hoher Zinkauflagen auf  
kontinuierlich feuerverzinktem Breitband

Philipp Thomas Weilguni, BSc

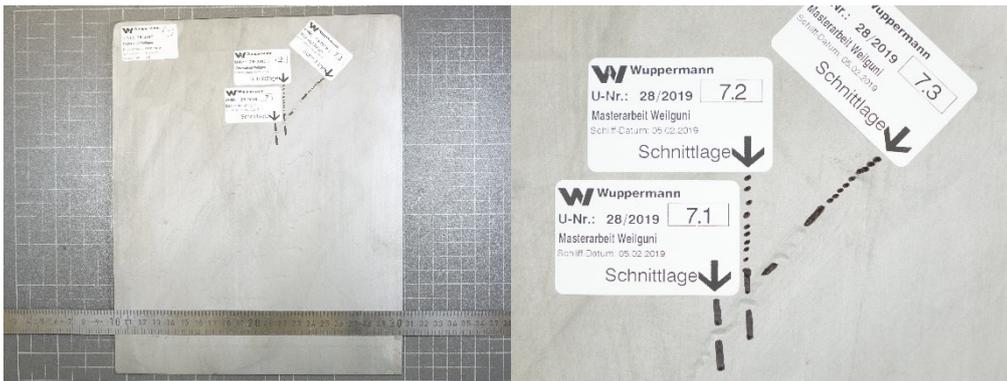
Abbildung 32: Schlifflage an der abgebeizten Probenplatte

Vor allem in den Messpunkten 3 und 5 lassen sich erhöhte Gehalte an Aluminium und Eisen feststellen, was auf eine unregelmäßige Ausbildung der  $Fe_2Al_5$ -Hemmschicht schließen lässt. Bei der Untersuchung der Fehler kommen, ähnlich wie bei den Absackern, unter der abgelösten Zinkschicht Verformungen zum Vorschein. Auch hier gilt es wieder zu bestimmen, bei welchen Prozessschritt diese womöglich entstanden sind. Deshalb erfolgt auch bei diesen Fehlern eine Betrachtung von Querschliffen derselben. Die betreffenden Schliffe mit den Nummern 7.1, 7.2 und 7.3 sind in Abbildung 32 dargestellt.

Vormaterial-Beschädigungen nachweisen. Es lässt sich also vermuten, dass diese Eindrücke aufgrund des dem Verzinkungsvorgangs nachgeschalteten Dressierprozesses entstehen. Die Eindrücke unter einer Banane lassen somit nicht auf die Ursache für die Entstehung dieses Defekts schließen.

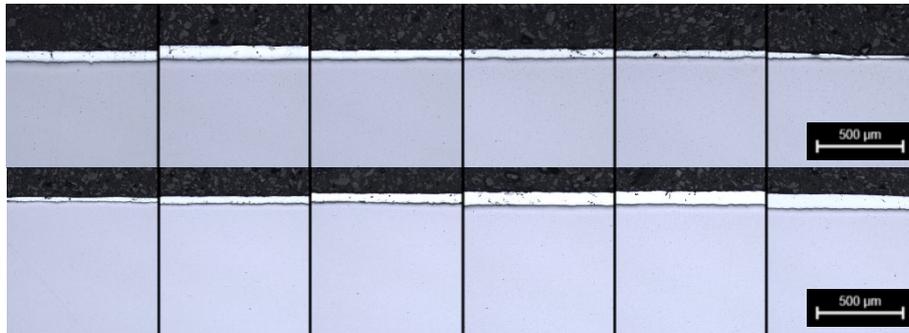
Abbildung 37: Ausschnitte der Querschliffe im Abstand von 30, 60, 90, 120, 150 und 180 mm von der linken Bandkante (oben) und dieselben Abstände von der rechten Bandkante (unten)

Um die erhobenen Messwerte zu verifizieren, erfolgt auch eine lichtmikroskopische Analyse des Randbereichs einer Probe der Messreihe 1 laut Tabelle 4. Die hierbei betrachteten Querschliffe in den Abständen von 30, 60, 90, 120, 150 und 180 mm von der Bandkante sollen

den Schichtdickenverlauf der Zinkauflage über den gesamten Bereich der Randschichtüberhöhung bis zum Bereich der homogenen Schichtdicke repräsentativ abbilden. Die zusammengefassten Ausschnitte dieser Aufnahmen sind in Abbildung 37 zu sehen.

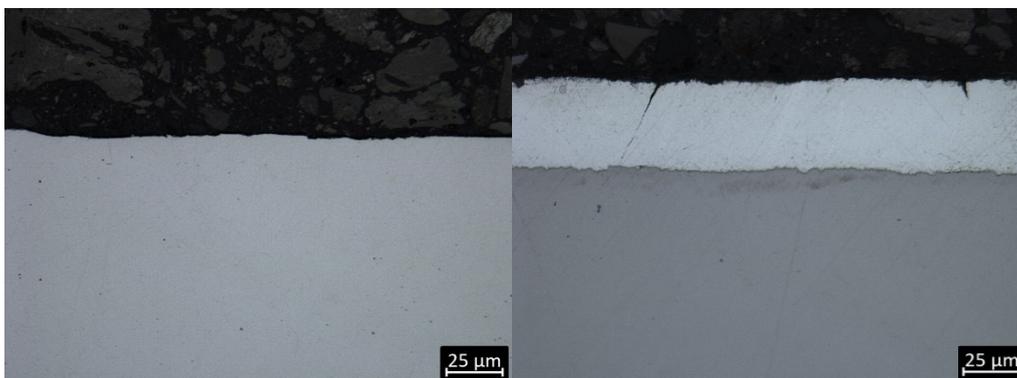
Abbildung 40: Darstellung der Querschlitze 8.2 (links) und 14.2 (rechts), bezogen auf die internen Probenbezeichnungen laut Tabelle 5

Bei den hier dargestellten Oberflächen der Proben 8 und 14 erfolgte die Bearbeitung mit der rauen Dressierwalze. Dabei ist keine gravierende Topographie sowohl im Vormaterial als auch im verzinkten Produkt zu erkennen. Die Zahl 2 nach der Probenbezeichnung bezieht sich in diesem Zusammenhang auf die Messrichtung, die bei den hier dargestellten Proben quer zur Walzrichtung verläuft. Bei den in Anhang B befindlichen Aufnahmen sind auch jene in Längsrichtung, mit der Ziffer 1 nach der Probennummer, zu finden.

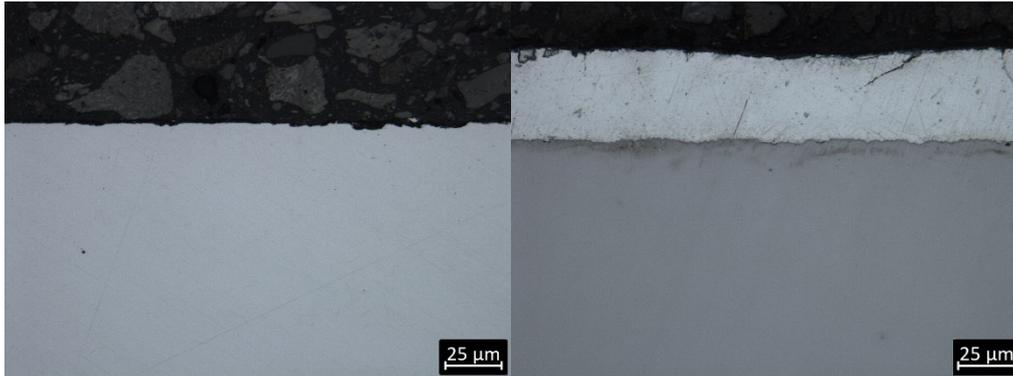
Abbildung 41: Darstellung der Querschliffe 10.2 (links) und 16.2 (rechts), bezogen auf die internen Probenbezeichnungen laut Tabelle 5

Die Querschliffe 10.2 und 16.2 zeigen das glatt dressierte Vormaterial und die daraus resultierende verzinkte Oberfläche. Hier lässt sich ebenso keine wesentliche Unebenheit feststellen, auch der Vergleich mit Abbildung 40 zeigt keinen signifikanten Unterschied.

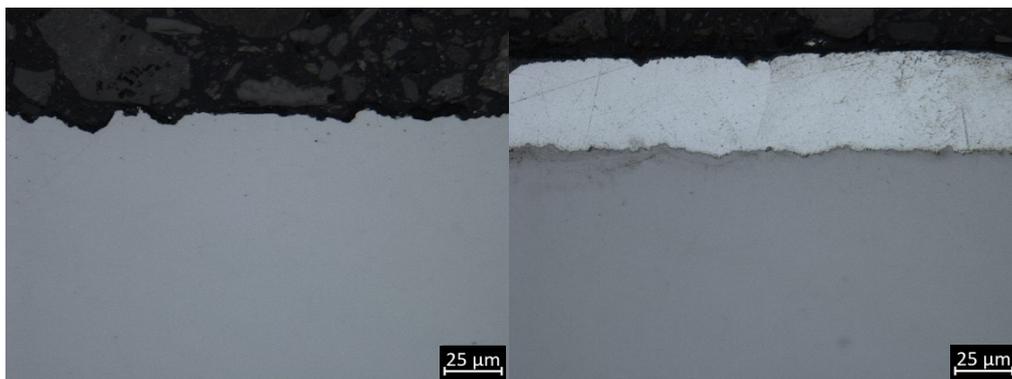
Abbildung 42: Darstellung der Querschliffe 11.2 (links) und 13.2 (rechts), bezogen auf die internen Probenbezeichnungen laut Tabelle 5

Die Querschliffe der Proben 11 und 13 zeigen den Unterschied zwischen der Oberfläche des undressierten Bereichs vor und nach dem Verzinkungsprozess. Der Verzicht auf diesen Prozessschritt führt zu einer deutlich stärker ausgeprägten Topographie sowohl im Vormaterial als auch im Endprodukt.

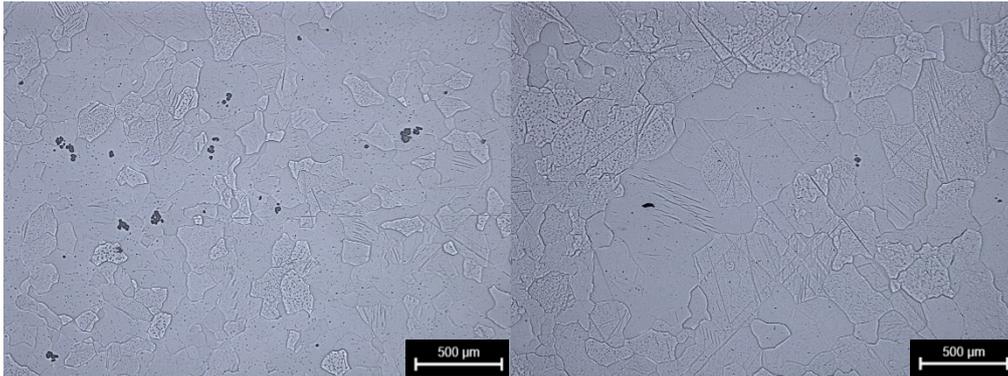
Abbildung 43: OPS-polierter Oberfläche der Badprobe der WH (links) und der WSN (rechts) jeweils mit 50-facher Vergrößerung

Deutlich erkennbar sind neben der Gefügestruktur die dunklen Einschlüsse im erstarrten Material. Bereits in diesem kleinen Abschnitt lässt sich erahnen, dass die Anzahl der Ausscheidungen pro Flächeneinheit bei der Badprobe der WH um ein Vielfaches größer ist als jene der WSN. Die optische Auswertung einer größeren Fläche von etwa 25 mm<sup>2</sup> auf jeder der beiden Proben kommt zu den in Tabelle 7 gezeigten Ergebnissen

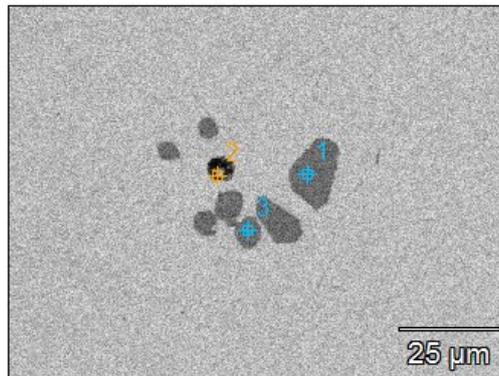
Abbildung 44: Einschlüsse der Badprobe unter 1000-facher Vergrößerung im Rasterelektronenmikroskop

Zusätzlich zur EDX-Analyse im eigenen Labor erfolgte noch eine Kontrollmessung eines Einschlusses in einer externen Untersuchungseinrichtung, wodurch sich die Ergebnisse, die in Tabelle 8 dargestellt sind, bestätigen lassen. Der Messpunkt 2 entspricht keinem typischen Einschluss und wird deshalb in der folgenden Tabelle 8 nicht beachtet.
