**LEHRSTUHL FÜR METALLURGIE**  
**MONTANUNIVERSITÄT**

## **Masterarbeit**

# **Einfluss der Schlackenchemie auf den Feuerfestverschleiß in sekundärmetallurgischen Pfannen**

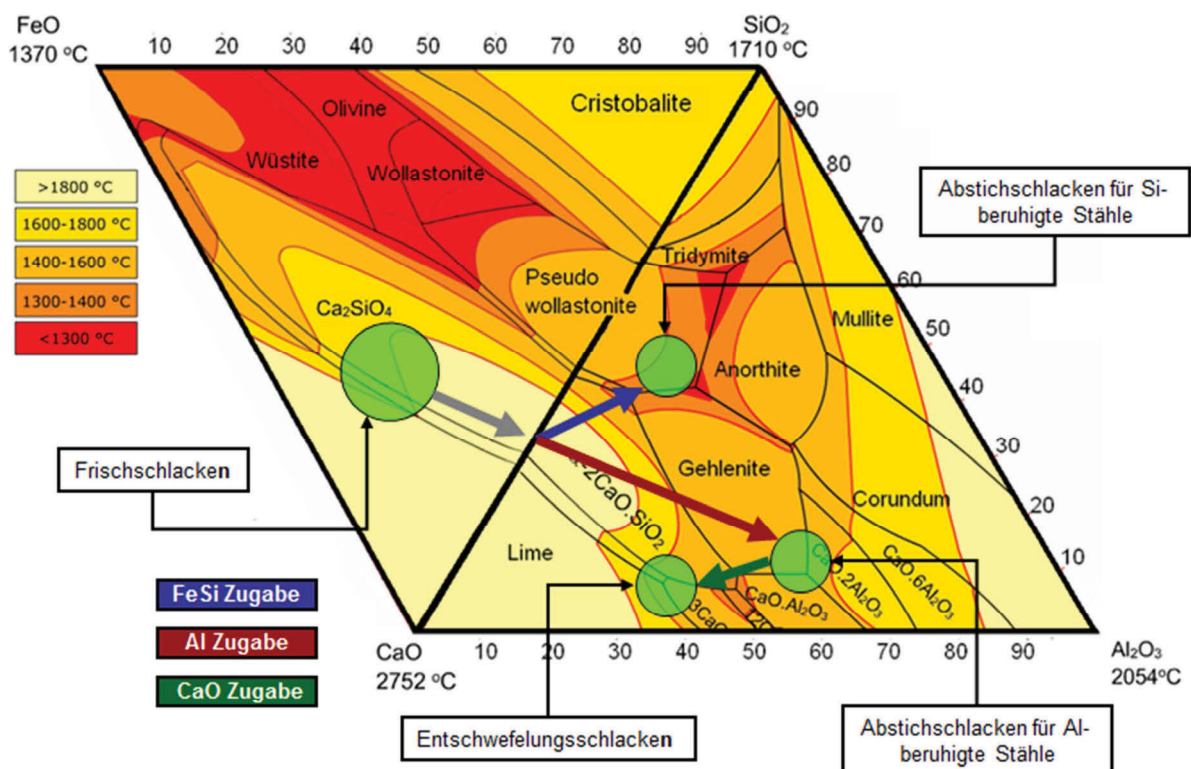
**Abbildung 2:** Bildungsweg von Pfannenschlacken [11].

Durch die großen Mengen an beteiligten Stoffen können die Pfannenschlacken weitgehend als Multikomponentensysteme betrachtet werden, wobei ihre physikalischen und chemischen Eigenschaften direkt von der jeweiligen Zusammensetzung abhängt und in einer entsprechend großen Bandbreite variiert [10]. Eine Darstellung des Bildungsweges von Pfannenschlacken ist in **Abbildung 2** dargestellt.

Dieser Bildungsweg beginnt typischerweise mit den in die Pfanne überführten Mitlaufschlacken, wobei selbige vorwiegend mit dem System  $\text{FeO-CaO-SiO}_2$  beschrieben werden können. Davon ausgehend verändert sich die Zusammensetzung je nach Art der während des Abstichs zugegebenen Desoxidationsmittel in Richtung  $\text{Al}_2\text{O}_3$  oder  $\text{SiO}_2$ , wobei wir uns nun in den für die Pfannenschlacken übliche Darstellungsweise des  $\text{CaO-SiO}_2\text{-Al}_2\text{O}_3$  Systems befinden. Diese Abstichschlacken können nun durch Zugabe weiterer Schlackenbildner entsprechend ihren metallurgischen Aufgaben optimiert werden, wobei dies vor allem eine  $\text{CaO}$  Beimengung zum Zwecke einer Stahlschwefelung betrifft [11]. Die Hauptbestandteile solcher Schlacken sind sinngemäß Kalziumoxid, Tonerde und Siliziumoxid, wodurch die in **Abbildung 2** angewandte Darstellung im  $\text{CaO-SiO}_2\text{-Al}_2\text{O}_3$  Dreistoffsystem von großer Bedeutung ist [5]. Daneben kommen hauptsächlich noch größere Mengen an Eisen- und Magnesiumoxid vor, wobei diese in einem breiten Spektrum variieren können. Als Haupteinflussfaktor für die Wahl der jeweiligen Pfannenschlackenzusammensetzung kann immer das zu produzierende Stahlprodukt herangezogen werden, welches je nach den geforderten Qualitätseigenschaften unterschiedliche produktspezifische Prozessrouten in der Sekundärmetallurgie zu durchlaufen hat. Für deren Beherrschung ist eine geeignete Auswahl der jeweiligen verwendeten Schlacke von essentieller Bedeutung, wodurch eine direkte Korrelation zwischen den zu produzierenden Stahlqualitäten und die zu diesem Zweck verwendeten Pfannenschlacken existiert [4]. Überträgt man die sekundärmetallurgischen Schlackenfahrweisen für unterschiedliche Stahlprodukte in ein  $\text{CaO-SiO}_2\text{-Al}_2\text{O}_3$  Dreistoffsystem, kommt man zu dem in **Abbildung 3** dargestellten Ergebnis.

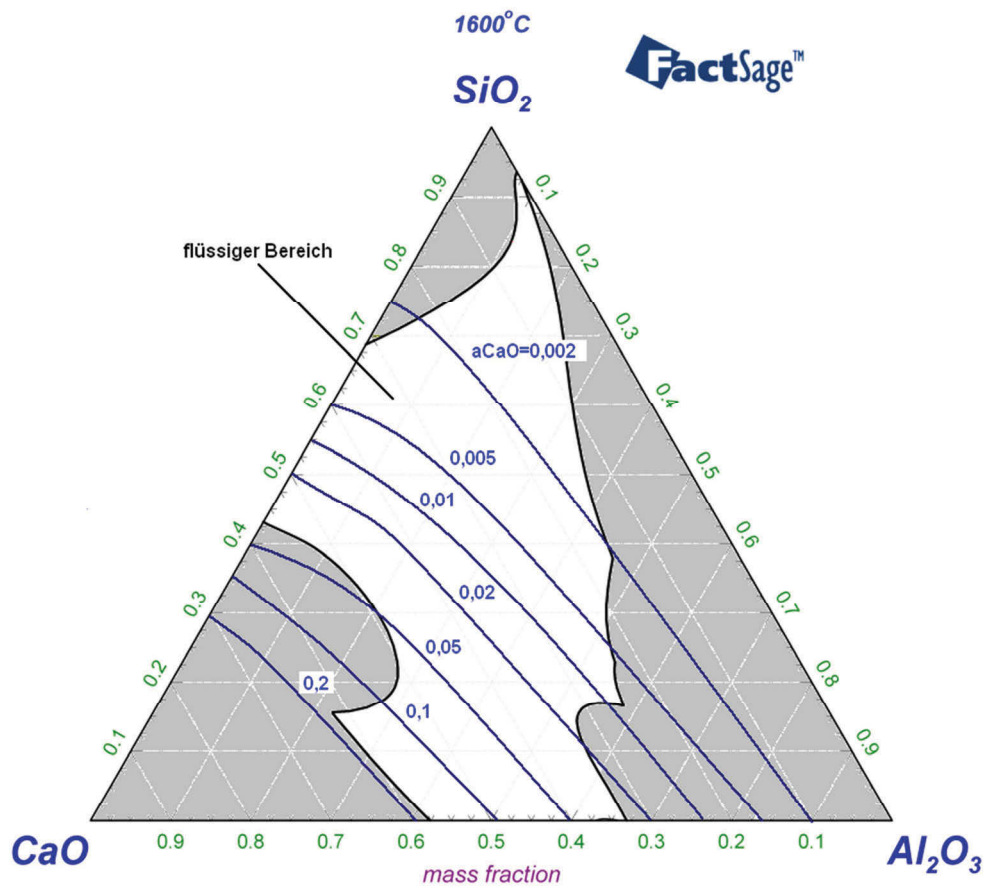
**Abbildung 4:** CaO Aktivitäten für unterschiedliche Schlackenzusammensetzungen bei 1600°C [10].

Wie man aus **Abbildung 4** erkennen kann, liefern Schlacken im Bereich der „Kalknase“ des flüssigen Fensters besonders hohe CaO-Aktivitäten. Des Weiteren lässt sich dadurch die nötige „Feinfühligkeit“ bei der Wahl der Zusammensetzung ablesen, da bereits geringe Abweichungen in Richtung SiO<sub>2</sub> oder Al<sub>2</sub>O<sub>3</sub> zu einer erheblichen Minderung der CaO-Aktivität führen. Verändert sich die Zusammensetzung im Gegensatz dazu in Richtung CaO-Ecke, besteht die Möglichkeit, das flüssige Fenster zu verlassen, was gravierende Folgen bezüglich der Reaktivität mit sich bringt und auf jeden Fall vermieden werden sollte [4, 6]. Die Schlacken in diesem Bereich stellen somit hauptsächlich einen Kompromiss zwischen höchster CaO-Aktivität und möglichst geringem Schmelzpunkt dar.

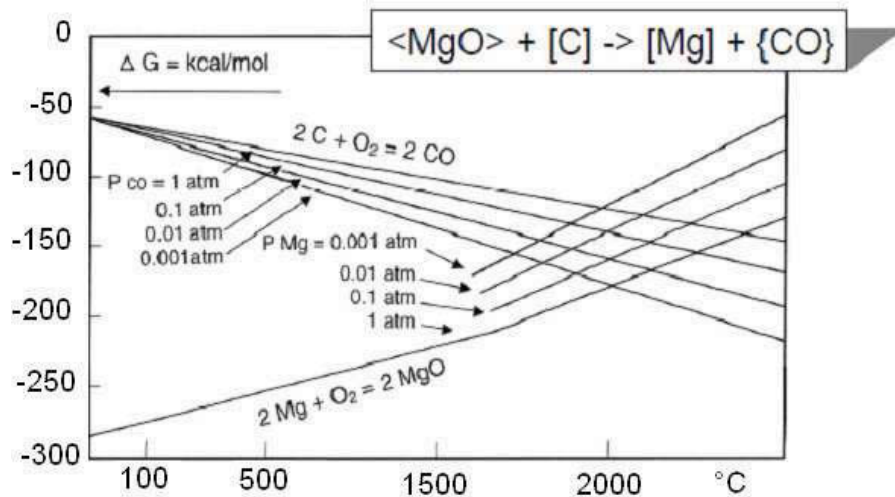
**Abbildung 9:** Einflussfaktoren laut *Ellingham-Richardson* auf die MgO Reduktion [22].

Die Einflussfaktoren auf die beschriebene Magnesiumoxidreduktion ist in **Abbildung 9** dargestellt. Wie sich daraus ableiten lässt, begünstigen vor allem niedrige CO und Mg Partialdrücke wie sie z.B. in Vakuumbehandlungsanlagen zu finden sind, sowie hohe Temperaturen die Reduktion.

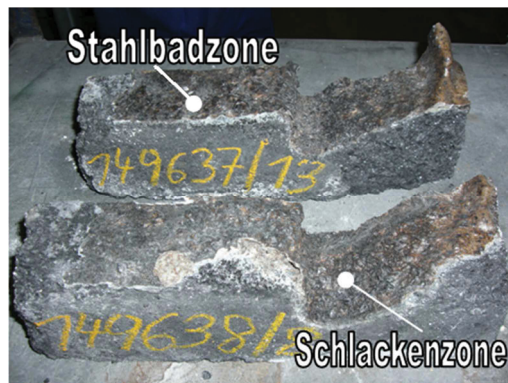
Einer schnellen Sättigung der Schlackenphase mit Reaktionsprodukten kann entgegengewirkt werden durch den mehrmaligen Wechsel der Schlacke während eines Versuches. Nach Versuchsende werden die einzelnen Keile händisch herausgebrochen und die jeweilige Verschleißtiefe sowie die Verschleißfläche bestimmt. In **Abbildung 16** ist ein typisches ITO-Versuchsergebnis dargestellt. Man kann daraus eindeutig den Unterschied zwischen der grob angegriffenen Schlackenzone, und der kaum in Mitleidenschaft gezogenen Stahlbadzone erkennen.

**Abbildung 16:** Typisches ITO-Testergebnis.

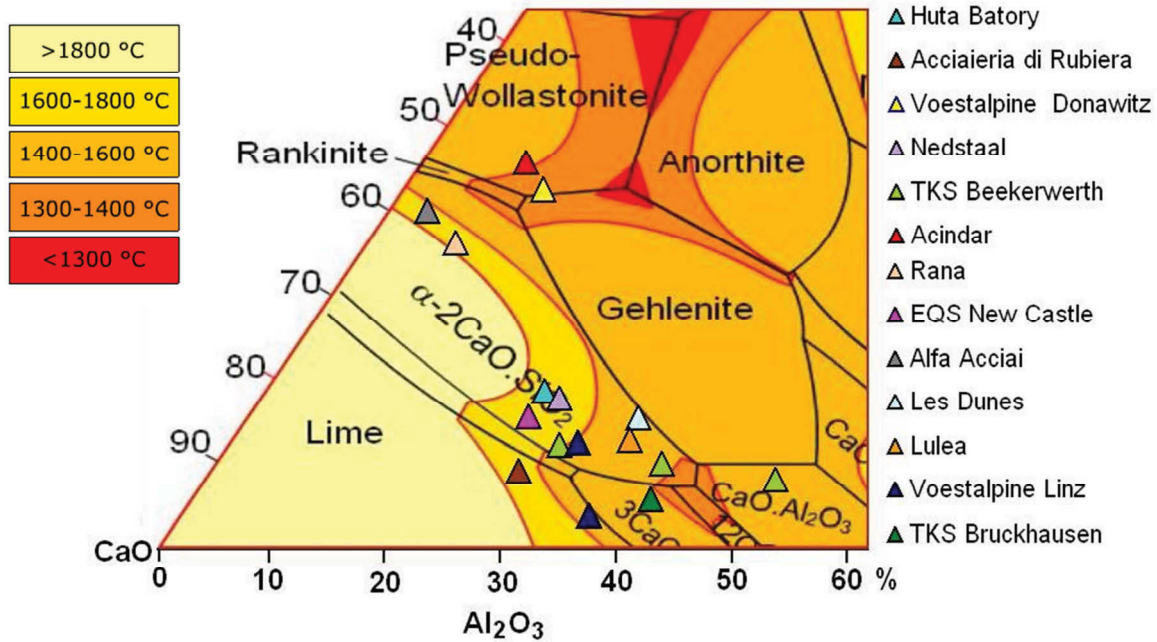
Nach einer entsprechenden Aufarbeitung der vorhandenen Daten konnte ein Großteil der Pfannenschlacken in dem in **Abbildung 24** dargestellten Ausschnitt eines  $\text{CaO-Al}_2\text{O}_3\text{-SiO}_2$  Dreistoffsystems übertragen werden. Nicht übertragen wurden Schlacken deren Zusammensetzungen Schmelzpunkte höher als  $1800^\circ\text{C}$  ergaben. Hierbei muss von Fehlern in der Probenname, oder von einer verfehlten Prozessführung ausgegangen werden.

Abbildung 24: Ausgewertete Schlackensammlung [10, 17].

Wie man der **Abbildung 24** entnehmen kann, stimmen die Lagen der analysierten Schlacken weitgehend mit den produktspezifischen Feldern aus der Literaturrecherche, welche bereits in **Abbildung 3** eingetragen sind überein. Die Schlacken der mit Siliziumträgern desoxidierenden Betonstahlhersteller sind überwiegend in bzw. in der Nähe des Pseudo-Wollastonitbereiches zu finden. Das Gleiche gilt für die Pfannenschlacken eines renommierten Schienenstahlherstellers. Im Vergleich dazu findet man die Schlacken der Röhrenstahlproduzenten und der Hersteller von höherfesten Baustahl-Gütern in der Nähe der Kalknase des flüssigen Fensters für 1600°C. Weiter in Richtung Al<sub>2</sub>O<sub>3</sub> sind, wie aus der Literaturrecherche vorhergesagt, die typischen Pfannenschlacken der Erzeuger von Tiefziehgütern beheimatet.

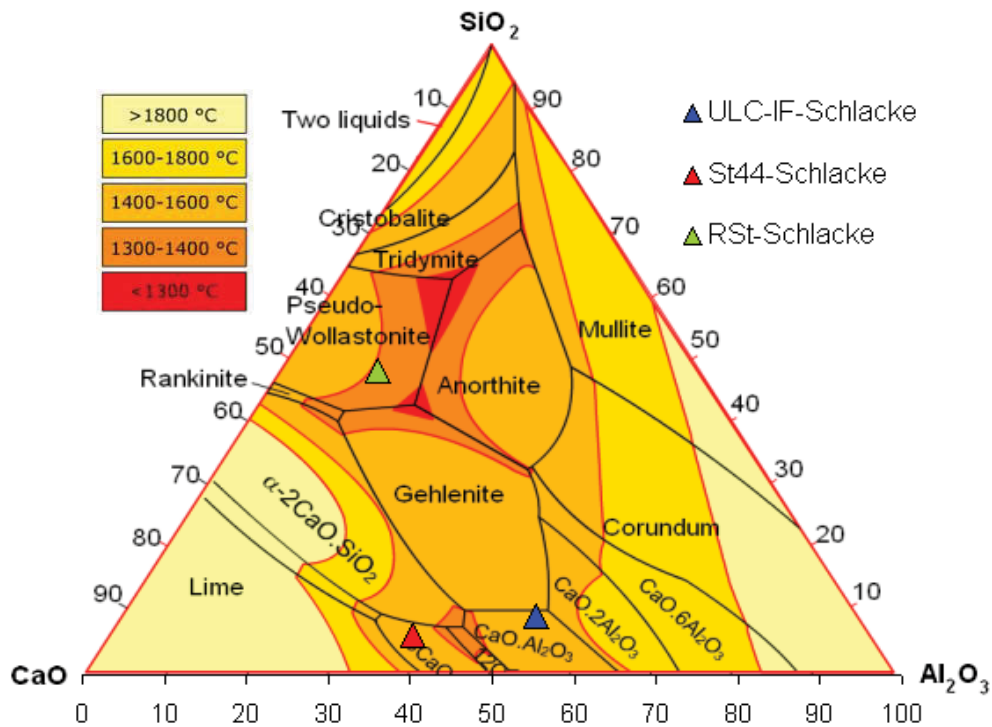
Abbildung 25: Lagen der Referenzschlacken im C-A-S Dreistoffsystem [10].

Wie sich daraus ableiten lässt, handelt es sich hierbei unter anderem um die typische Lage einer Baustahlschlacke, welche allgemein in der Nähe der Kalksättigungsnase liegt. Die Lage dieser Referenzschlacke entspricht im Wesentlichen der von der RHI AG angewendeten Testschlacke und kommt der gängigen Zusammensetzung für Baustähle, Röhrenstähle und aber auch LC- Güten gleich. Im Folgenden wird dieser Schlackentypus daher mit „St44-Schlacke“ bezeichnet. Neben dieser wurde weiteres eine silikatreiche Zusammensetzung, welche vorwiegend für Schienenstähle bzw. hochfeste Drähte verwendet wird, ausgewählt (Bezeichnung: RSt-Schlacke). Um das Gesamtbild abzudecken, war die Auswahl einer Dritten,  $\text{Al}_2\text{O}_3$ -reichen Schlacke wie sie für ULC-Stähle verwendet wird, von Nöten. Diese wird im Folgenden als „ULC-IF-Schlacke“ bezeichnet. Die jeweiligen Zusammensetzungen der ausgewählten Versuchsschlacken sind in **Tabelle 5** wiedergegeben. Eine Differenz zu den in der Praxis üblichen Zusammensetzungen entstand hierbei durch eine Modifikation der verschleißrelevanten Komponenten.

Die Ausarbeitung der vorliegenden Schlackensammlung stellt somit einen sehr nützlichen Vergleich zwischen Theorie und Praxis dar, wobei die dabei aufgedeckten Unterschiede nur marginal sind. An dieser Stelle sei noch darauf hingewiesen, dass die exakten Zusammensetzungen der jeweiligen Schlacken dem **Anhang A** zu entnehmen sind. Bei der Auswahl der Referenzschlacken wurden unter Berücksichtigung der unterschiedlichen Pfannenschlackenfahrweisen 3 charakteristische Schlackentypen gewählt, wobei deren Lagen in **Abbildung 25** eingetragen sind.

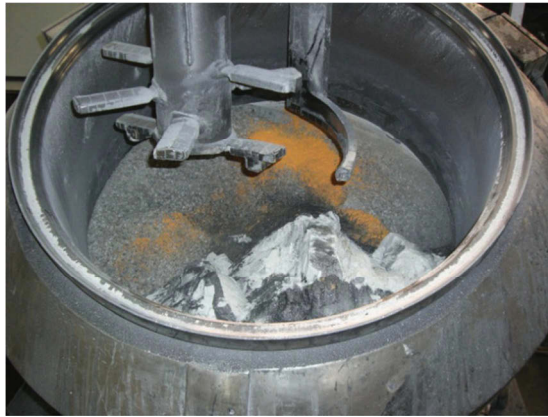
parameter verwendet werden. Das Mischen und das Pressen der kunstharzgebundenen Steine verliefen unter Raumtemperatur. Bei der Herstellung der pechgebundenen Steine betrug die Mischtemperatur etwa 260°C, die nachfolgende Pressung erfolgte bei rund 120°C, wobei der Pressdruck jeweils 150 bar betrug. **Abbildung 26** zeigt die verwendete Mischtrommel mit den chargierten Einsatzstoffen.

**Abbildung 26:** Mischaggregat für die Steinherstellung.

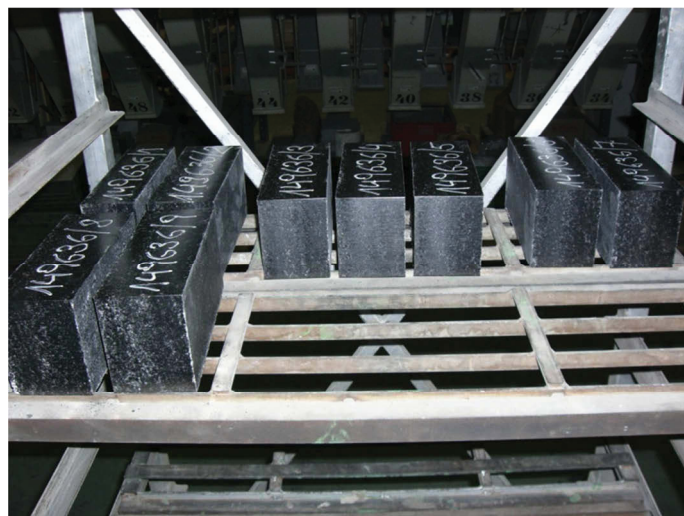
Die Steindichte der auf diesem Weg produzierten Qualitäten betrug im Schnitt etwa 3,07 g/cm<sup>3</sup>, wobei etwaige Schwankungen als vernachlässigbar eingestuft wurden. Die Dichteberechnung gab Aufschluss über die Güte der Herstellung, da konstante Werte nur bei einer homogenen Durchmischung erreicht werden konnten. Anschließend erfolgte noch eine Temperung der pechgebundenen Steine für 6 Stunden bei 280°C. Das Aushärten der kunstharzgebundenen Steine erfolgte bei 180°C, wobei die Haltezeit ebenfalls 6 Stunden veranschlagte. Die auf diesem Weg hergestellten Produkte sind in **Abbildung 27** dargestellt.

**Abbildung 27:** Von der RHI AG hergestellte kohlenstoffgebundene Magnesiakarbonsteine.

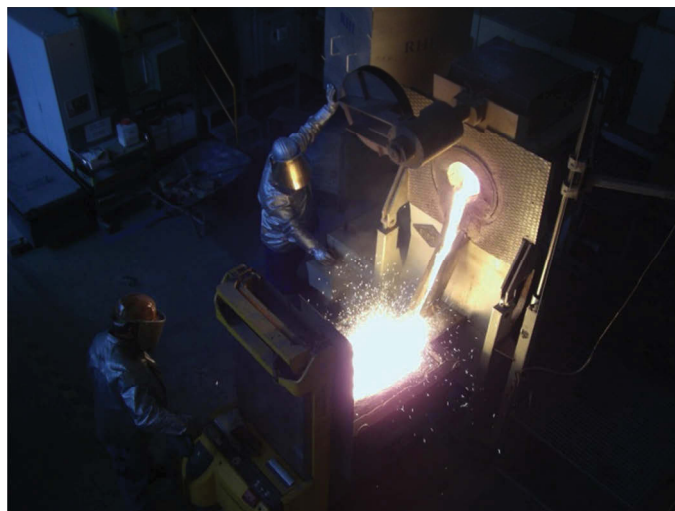
Qualitätssicherung der voestalpine Schienen GmbH eingesetzt. Nach entsprechendem Aufheizen auf Versuchstemperatur (1700°C Stahltemperatur), wurden jeweils 1,5 kg Versuchsschlacke auf das schmelzflüssige Stahlbad aufgegeben, wobei eine Schlackenreise 45 Minuten betrug. Für die Entnahme der sich mit MgO gesättigten Versuchsschlacke wurde ein Mullitstein verwendet, an welchem die Schlacke nach entsprechendem Eintauchen in das Bad anpackte. Insgesamt wurden auf diesem Weg jeweils 8 Schlackenwechsel pro Versuch durchgeführt, womit die Versuchszeit für die Tests 6 Stunden veranschlagte. Der Korrosionsfortschritt selbst wurde während der Versuche händisch mit Hilfe einer am Ende gebogenen Stahlstange überprüft. Diese wurde in das Schlackenbad eingetaucht und die Verschleißtiefe am MgO-C Stein ertastet. Nach Beendigung des Versuches wurde die Schlacke und der Stahl aus dem Ofengefäß durch kippen in eine Sandmulde entleert. Dieser Vorgang ist in **Abbildung 30** dargestellt.

**Abbildung 30:** Abstich nach Beendigung eines Induktionsofentests.

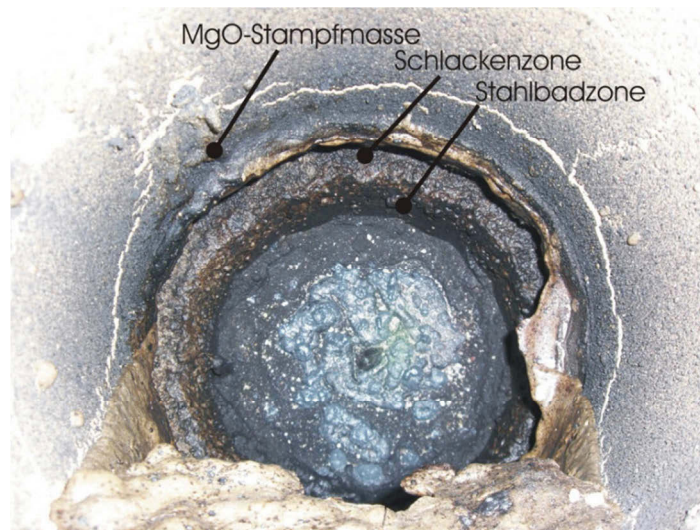
Anschließend wurde die Apparatur über Nacht abgekühlt und am nächsten Tag die Ausbaurbeiten durchgeführt. Hierbei wurden die Steine händisch aus dem Ofengefäß herausgebrochen und nachfolgend das Verschleißprofil aufgenommen. Ein entsprechender Blick in einem ausgekühlten Induktionsofentest wird mit **Abbildung 31** gewährt.

**Abbildung 31:** Ausgekühlte Schlacke nach einem ITO-Versuch.

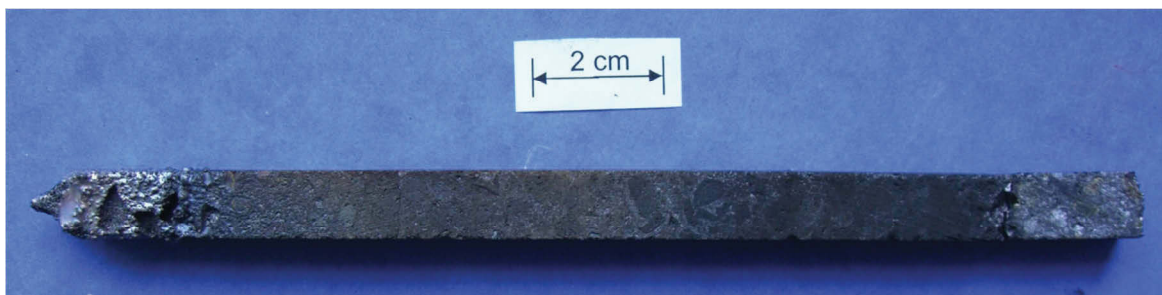
In **Abbildung 38** ist ein typischer, verschlissener Prüfriegel eines Tammannofenversuches wiedergegeben. Hierbei handelt es sich um ein Ergebnis aus einem Vorversuch mit einer silikatreichen Schienenstahlschlacke bei 90 minütiger Versuchsdauer. Der stark in Mitleidenschaft gezogene Eintauchbereich weist im Gegensatz zu restlichen Prüfriegel- fläche eindeutig vorangeschrittene Korrosionserscheinungen auf (mehr dazu im Anschluss).

**Abbildung 38:** Typisches Versuchsergebnis eines Tammannofentests.

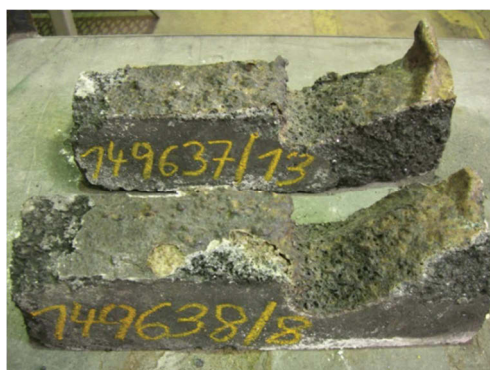
Im Zuge der planimetrischen Verschleißuntersuchungen wurde das jeweilige Abnutzungsprofil der ITO-Ausbauproben händisch aufgezeichnet. Eine solche typische Ausbauprobe ist in **Abbildung 39** dargestellt. Die daraus gewonnenen Daten wurden anschließend digitalisiert, wobei die jeweiligen Verschleißtiefen sowie die abgetragenen Flächen automatisch mittels Analysesoftware gemessen und miteinander verglichen wurden.

**Abbildung 39:** Typische ITO-Ausbauproben.

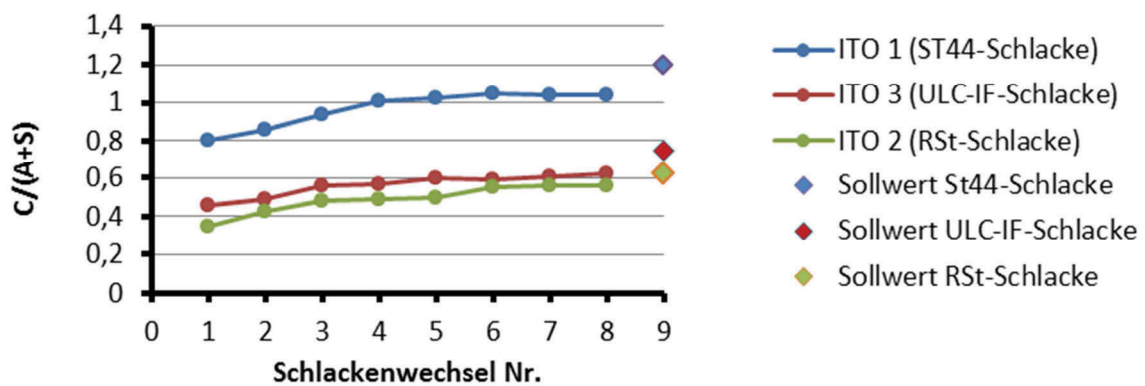
Vergleicht man die Basizitäten sämtlicher Schlackenanalysen der ITO-Versuchsreihe miteinander, kommt man zu dem in **Abbildung 48** dargestellten Ergebnis. Diese direkte Gegenüberstellung der Soll- und Ist-Basizitäten führt unweigerlich zur Erkenntnis, dass die jeweiligen Versuchsschlacken diesbezüglich wesentlich geringere Werte als die aufgegebenen Schlackenmischungen aufweisen. Des Weiteren unterliegen diese während des Versuchsfortschrittes einem kontinuierlichen Anstieg, wobei sie sich der gesuchten Soll-Basizität annähern, deren Werte jedoch in keinem Fall erreichen können.

Abbildung 48: Unterschiedliche Basizitäten der ITO-Versuchsschlacken.

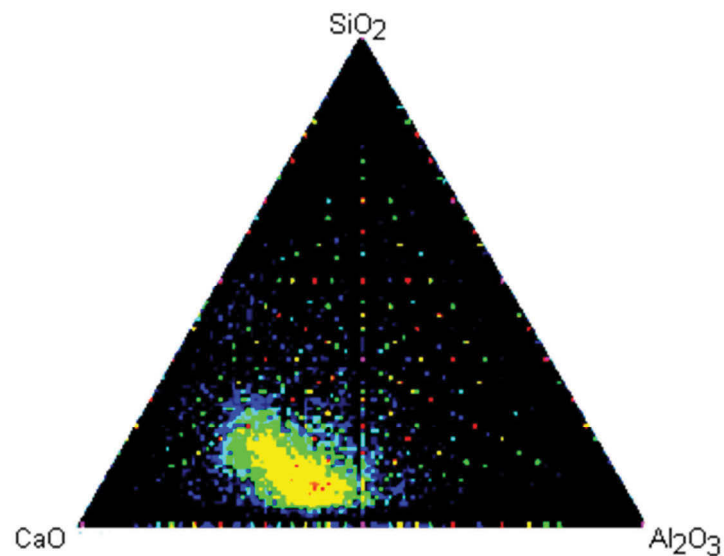
**Abbildung 52:** Phasenverteilung der infiltrierten Schlacke.

Wie man aus **Abbildung 53** erkennen kann, geht die Infiltrationstiefe kaum über 0,7 mm hinaus. Des Weiteren ist ersichtlich, dass der Verschleißmechanismus vorwiegend über den Feinanteil der Steinmatrix abläuft und der Grobkornbereich wenig angegriffen wird. Daneben zeigt der Feinkornbereich partiell die Ausbildung von MgO-Sinterbrücken, welche im Bereich 1 dargestellt sind. Einzelne Punktanalysen und eine Phasenverteilungsberechnung führen zur Erkenntnis, dass die Zusammensetzung der anpackenden Schlacke weitgehend der ursprünglich aufgegebenen Versuchsschlacke entspricht. Das Ergebnis aus der entsprechenden Phasenverteilungsberechnung ist in **Abbildung 52** dargestellt.

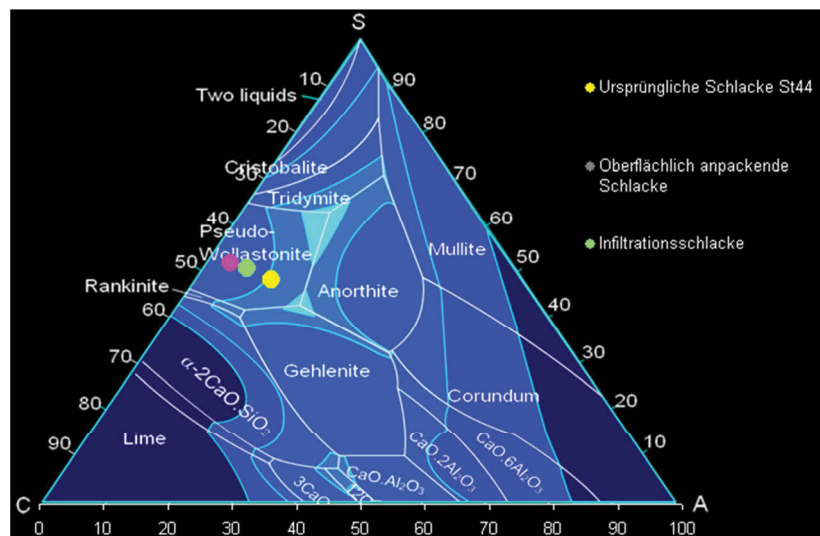
**Abbildung 67:** Zusammensetzung einzelner KC82-RSt-Phasen im C-A-S Dreistoffsystem [10].

Die unterschiedlichen Zusammensetzungen der einzelnen Phasen, sowie das zugehörige CaO-Al<sub>2</sub>O<sub>3</sub>-SiO<sub>2</sub> Dreistoffsystem sind in **Tabelle 10** und **Abbildung 67** dargestellt.

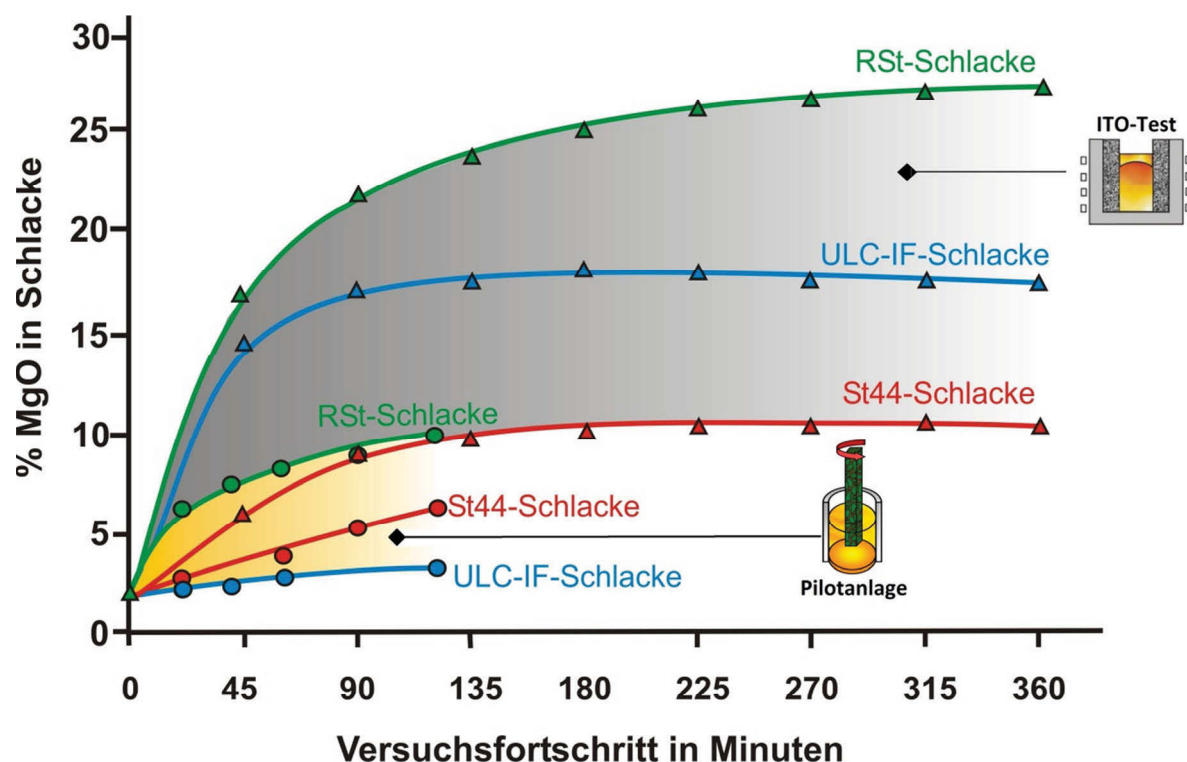
Besonders Interessant ist jedoch der Umstand, dass im Fall der Tammannofen-Kampagne das Korrosionspotenzial der ULC-IF-Schlacke wesentlich geringer ist, als das der Baustahl-schlacke (St44). Dieser Fall steht im Widerspruch zu den Ergebnissen aus den ITO-Tests, wobei eine entsprechende Gegenüberstellung in **Abbildung 80** dargestellt ist. Da bei den ITO-Versuchen Schlackenwechsel durchgeführt wurden, bezieht sich die Darstellung auf die jeweiligen MgO-Konzentrationen der bis zum Zeitpunkt eingesetzten Gesamtschlackenmenge. Für die Pilotanlage wurde das Ergebnis einer Steinsorte eingetragen, da bei Auftragung sämtlicher Resultate diese Art der Darstellung, aufgrund der relativ engen Konzentrationsunterschiede, zu unübersichtlich werden würde.

**Abbildung 80:** Gegenüberstellung der Schlackenanalysen aus der ITO-Versuchen und der Pilotanlagen-Kampagne.

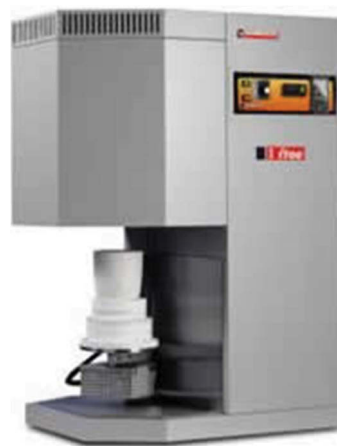
Aufgrund des im Zuge der Arbeit aufgedeckten suboptimalen Versuchlayouts des verwendeten Induktionsofentests wird eine weitere Zusammenarbeit mit dem Industriepartner angestrebt. Hierbei sollen die Vorteile der entwickelten und erprobten Pilotanlage großtechnisch in einem neuen Standarttestverfahren verwirklicht werden. Eine entsprechende Umsetzung könnte z.B. mit Hilfe eines Bottom-Loading-Furnace wie in **Abbildung 89** ersichtlich, realisiert werden.

**Abbildung 89:** BL-Furnace der Fa. Carbolite [39].
